De Onderzoeksraad voor Veiligheid

Nummer voorval: 2005160

Ongeval

Datum voorval:	09-12-2005	Bemanning:	1
Plaats voorval:	Nabij Clinge	Ervaring bestuurder:	161 uren totaal, allemaal op type
Registratienummer:	OO-ACS	Passagiers:	1
Type luchtvaartuig:	Cessna 152	Letsel:	Beide inzittenden overleden
Soort luchtvaartuig:	Eenmotorig propellervliegtuig	Lichtcondities:	Daglicht
Soort vlucht:	Overlandvlucht		
Fase van de vlucht:	En route		
Schade:	Totaal vernield

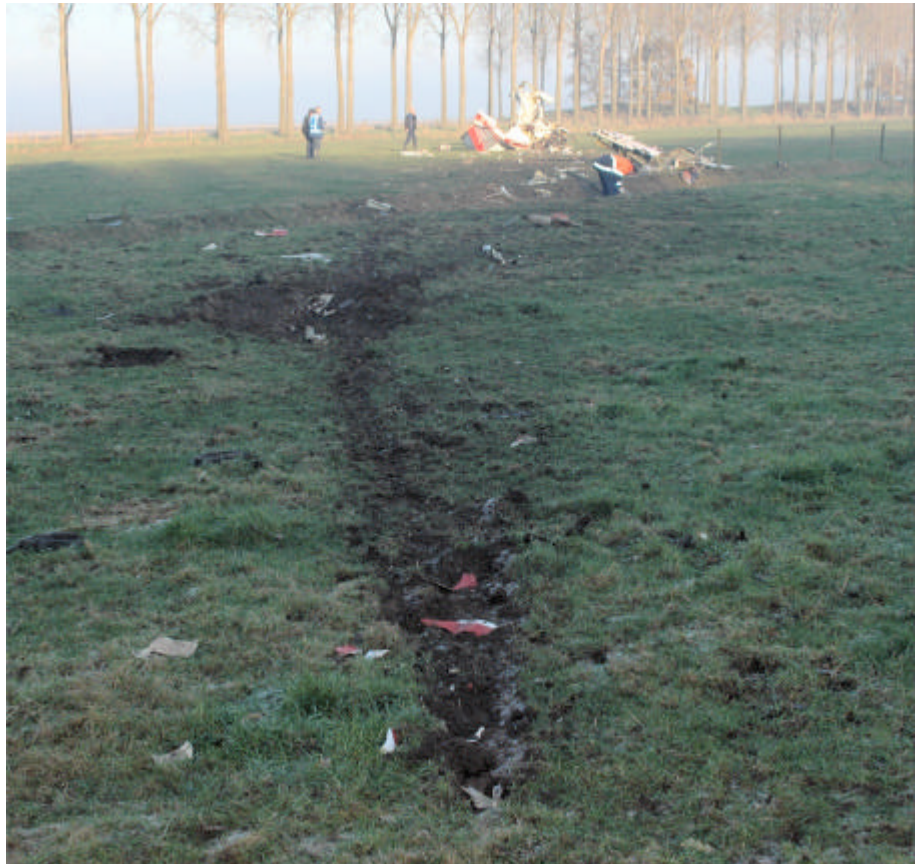
De ongevalslocatie.

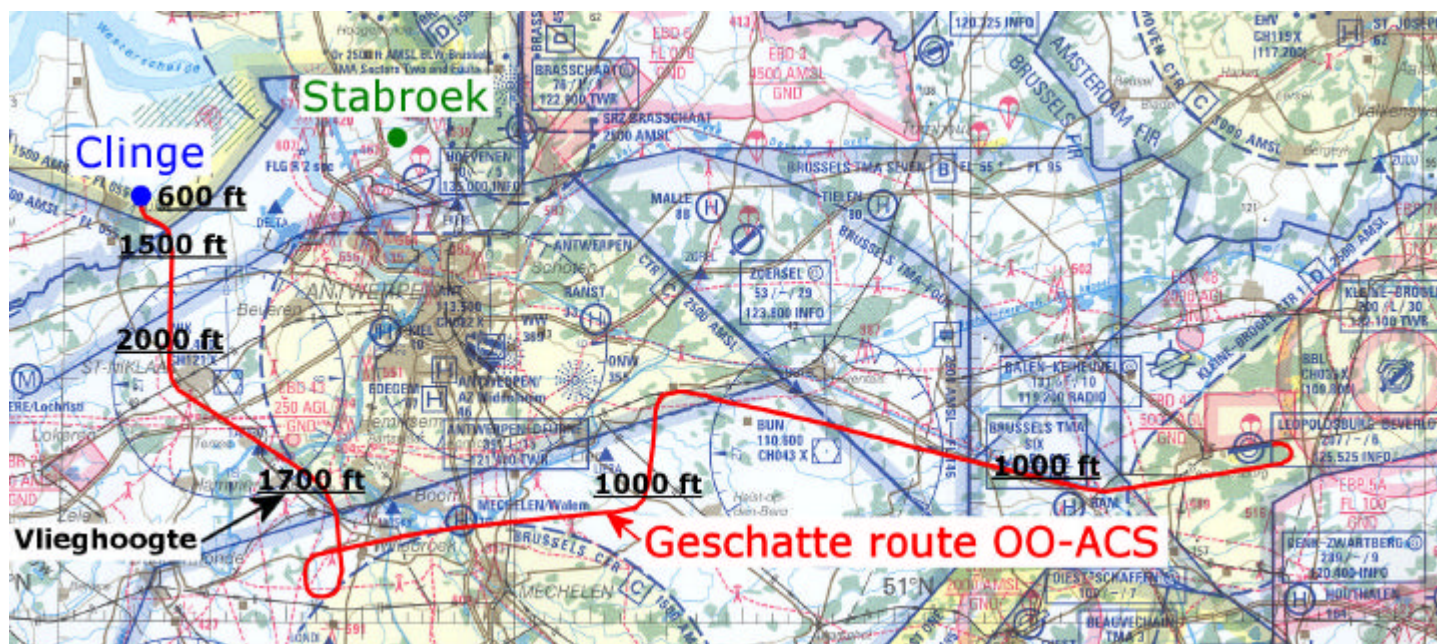
Uit de radarreconstructie bleek dat de OO-ACS was gestart vanaf baan 08 om daarna via een rechter-bocht naar het westen te vliegen. Het eerste gedeelte van de vlucht vond plaats op een hoogte van circa 1.000 voet. Even werd het plaatselijke verkeersleidingsgebied (CTR) van de luchthaven Antwerpen binnengevlogen en het verlengde van baan 11 gekruist. Volgens Antwerpen Tower werd hiervoor geen toestemming gevraagd door de bestuurder van de OO-ACS. Het vervolg van de vlucht ging langs de noordkant van de CTR van Brussel en via de westkant van de CTR van Antwerpen naar het noordwesten. Geleidelijk was de OO-ACS gestegen naar een hoogte van 2.000 voet om daarna weer te dalen. Ter hoogte van de Belgisch-Nederlandse grens bedroeg de vlieghoogte 1.500 voet waarna de hoogte snel afnam, even stabiliseerde op 600 voet, en de OO-ACS vervolgens van het radarscherm verdween.

Radarreconstructie van de gevlogene route.

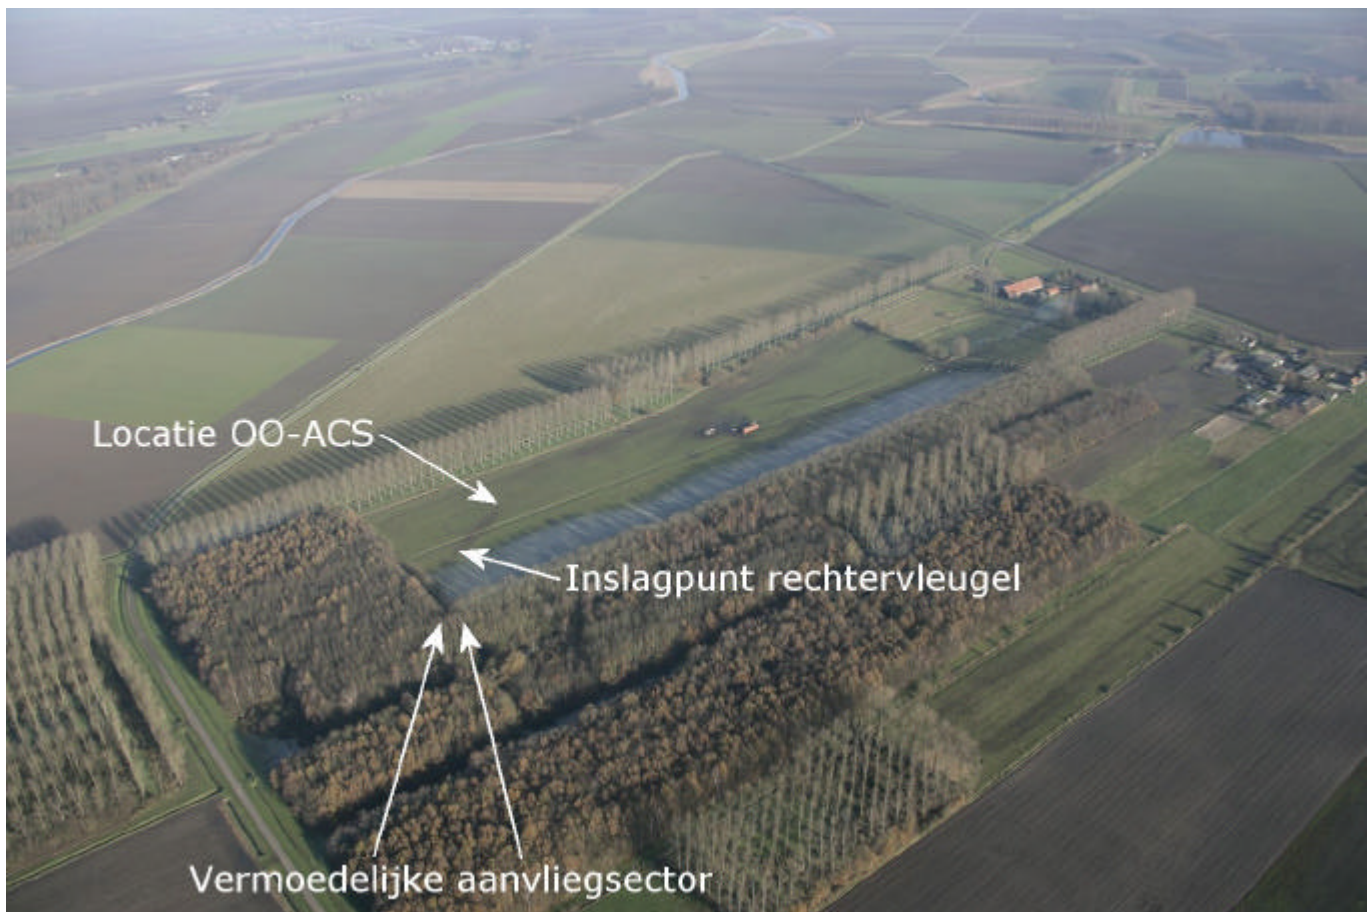
De ongevalsplaats was een weiland aan drie zijden omringd door hoge bomen. Er was een duidelijk spoor zichtbaar dat de OO-ACS had afgelegd na de eerste aanraking met de grond. Het vliegtuig had uit een zuidelijke richting komend met de rechtervleugel als eerste de grond geraakt en was vervolgens na een aantal radslagen ongeveer 50 meter verder tot stilstand gekomen. Onderdelen van het vliegtuig lagen verspreid langs een denkbeeldige lijn waaruit blijkt dat het toestel een redelijk vlakke baan had afgelegd voordat het de grond raakte. Uit luchtfoto's bleek dat zich in de directe omgeving voldoende ruim bemeten velden bevonden zonder obstakels. Er waren geen getuigen van het ongeval. Volgens omwonenden was het omstreeks het vermoedelijke tijdstip van het ongeval (15.20 uur) mistig met een zicht van minder dan 1.000 meter.

Luchtfoto, twee dagen na het ongeval (Bron: KLPD).
