**Onbedoeld hoogteverlies tijdens de
nadering**

Sikorsky S-61N, PH-NZG, Waddenzee ter hoogte
van Den Helder, 30 november 2004

Den Haag, augustus 2007

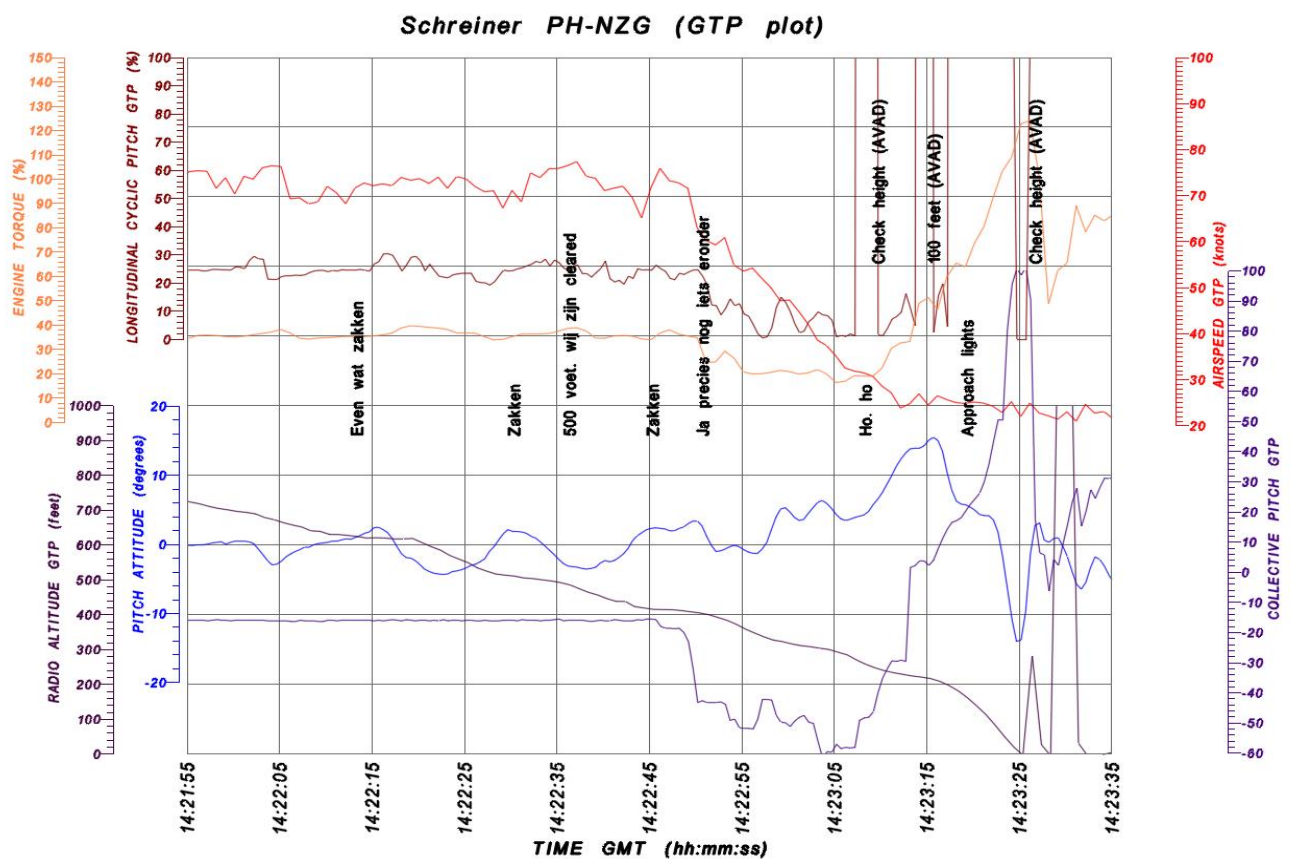
Afbeelding 4: Grafiek met de belangrijkste FDR-gegevens

- Omstreeks 15:22:50 uur vloog de helikopter boven het glijpad en omstreeks 15:22:55 uur kwam de helikopter onder het glijpad.
- Op ongeveer 15:22:50 uur nam de longitudinal cyclic pitch af van ongeveer 25% naar een waarde tussen 0 en 10%. Vanaf dat tijdstip bewoog de neus van de helikopter, de pitch attitude, langzaam omhoog.
- Omstreeks 15:22:50 uur nam de collective pitch af van een bijna constante waarde van -15 tot -40 en nam daarna nog verder af.
- Het vermogen (torque) bedroeg ongeveer 35% tot 15:22:50 uur. Vanaf dat tijdstip verminderde het vermogen tot ongeveer 20% om 15:22:55 uur. Om 15:23:10 uur steeg het vermogen tot boven 120%.
- De hoogte (radioaltitude) was om 15:21:55 uur iets boven 700 ft. Daarna nam de hoogte langzaam af tot 0 om 15:23:25 uur.

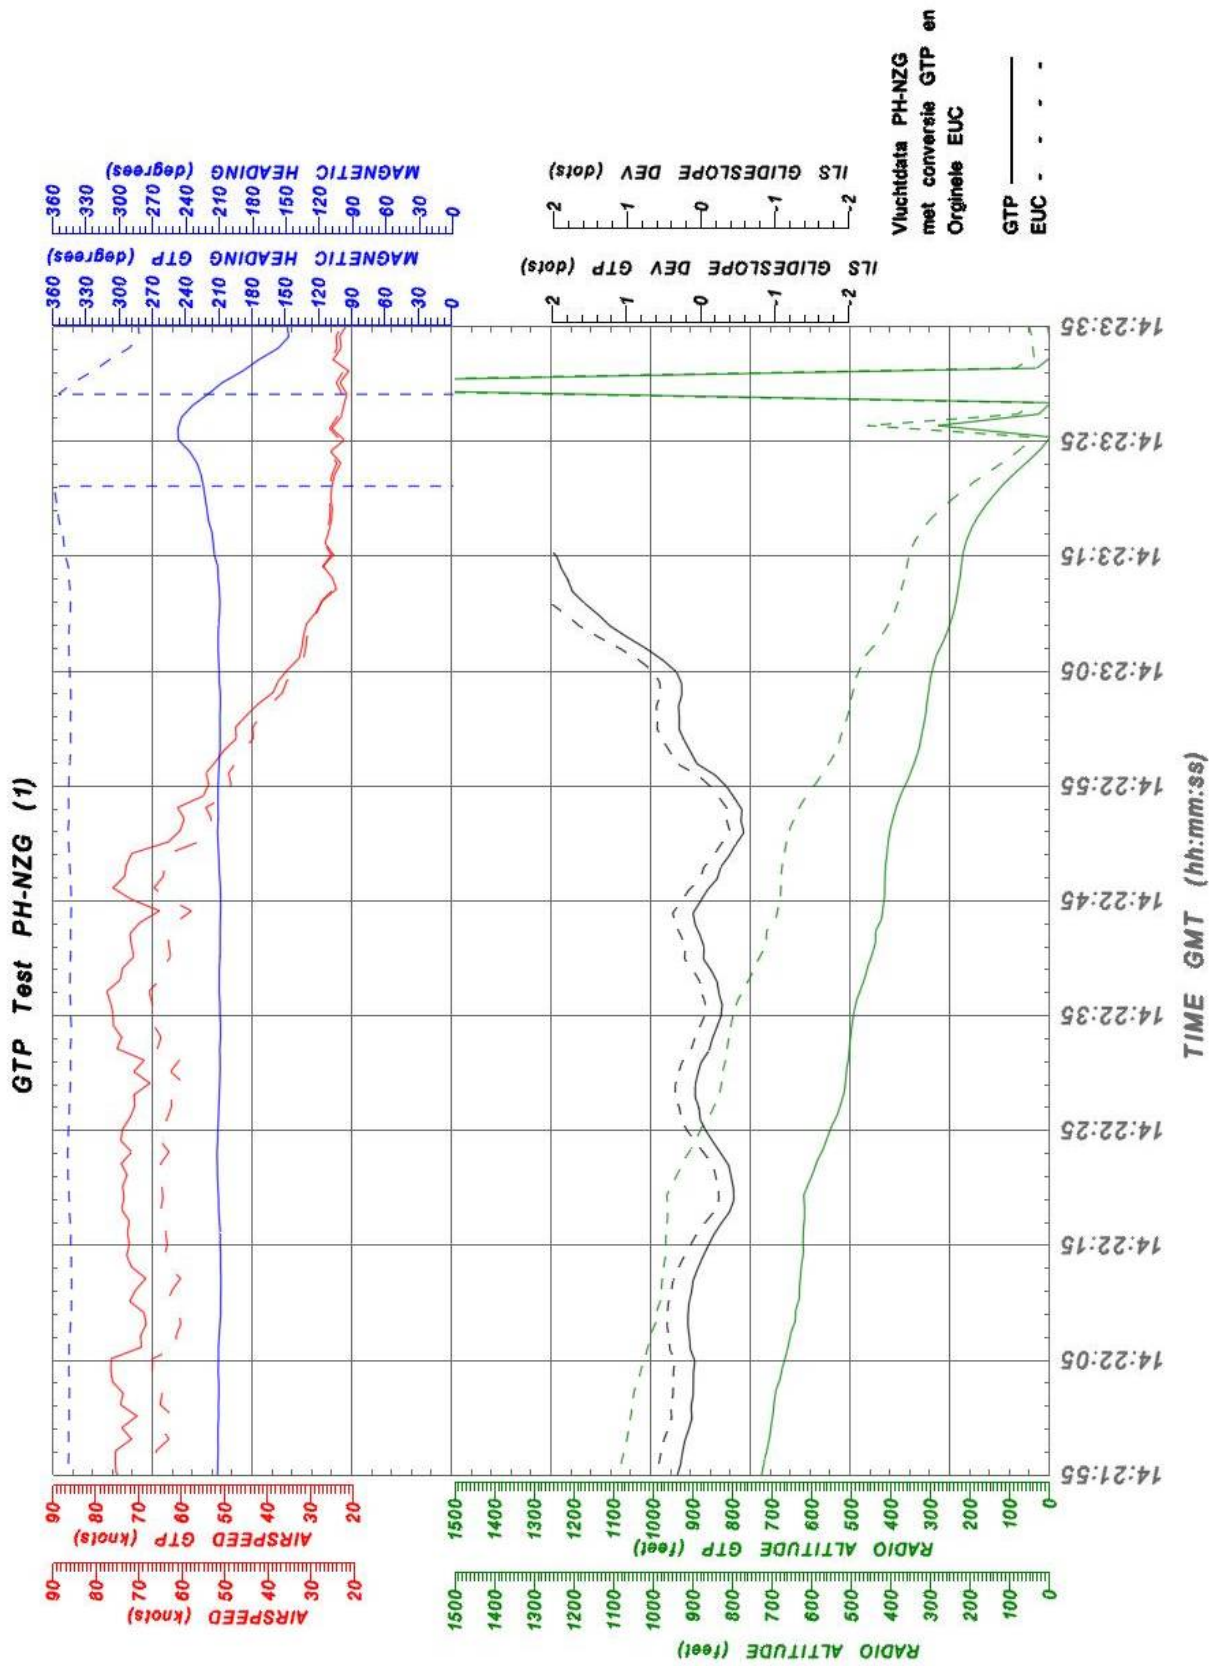
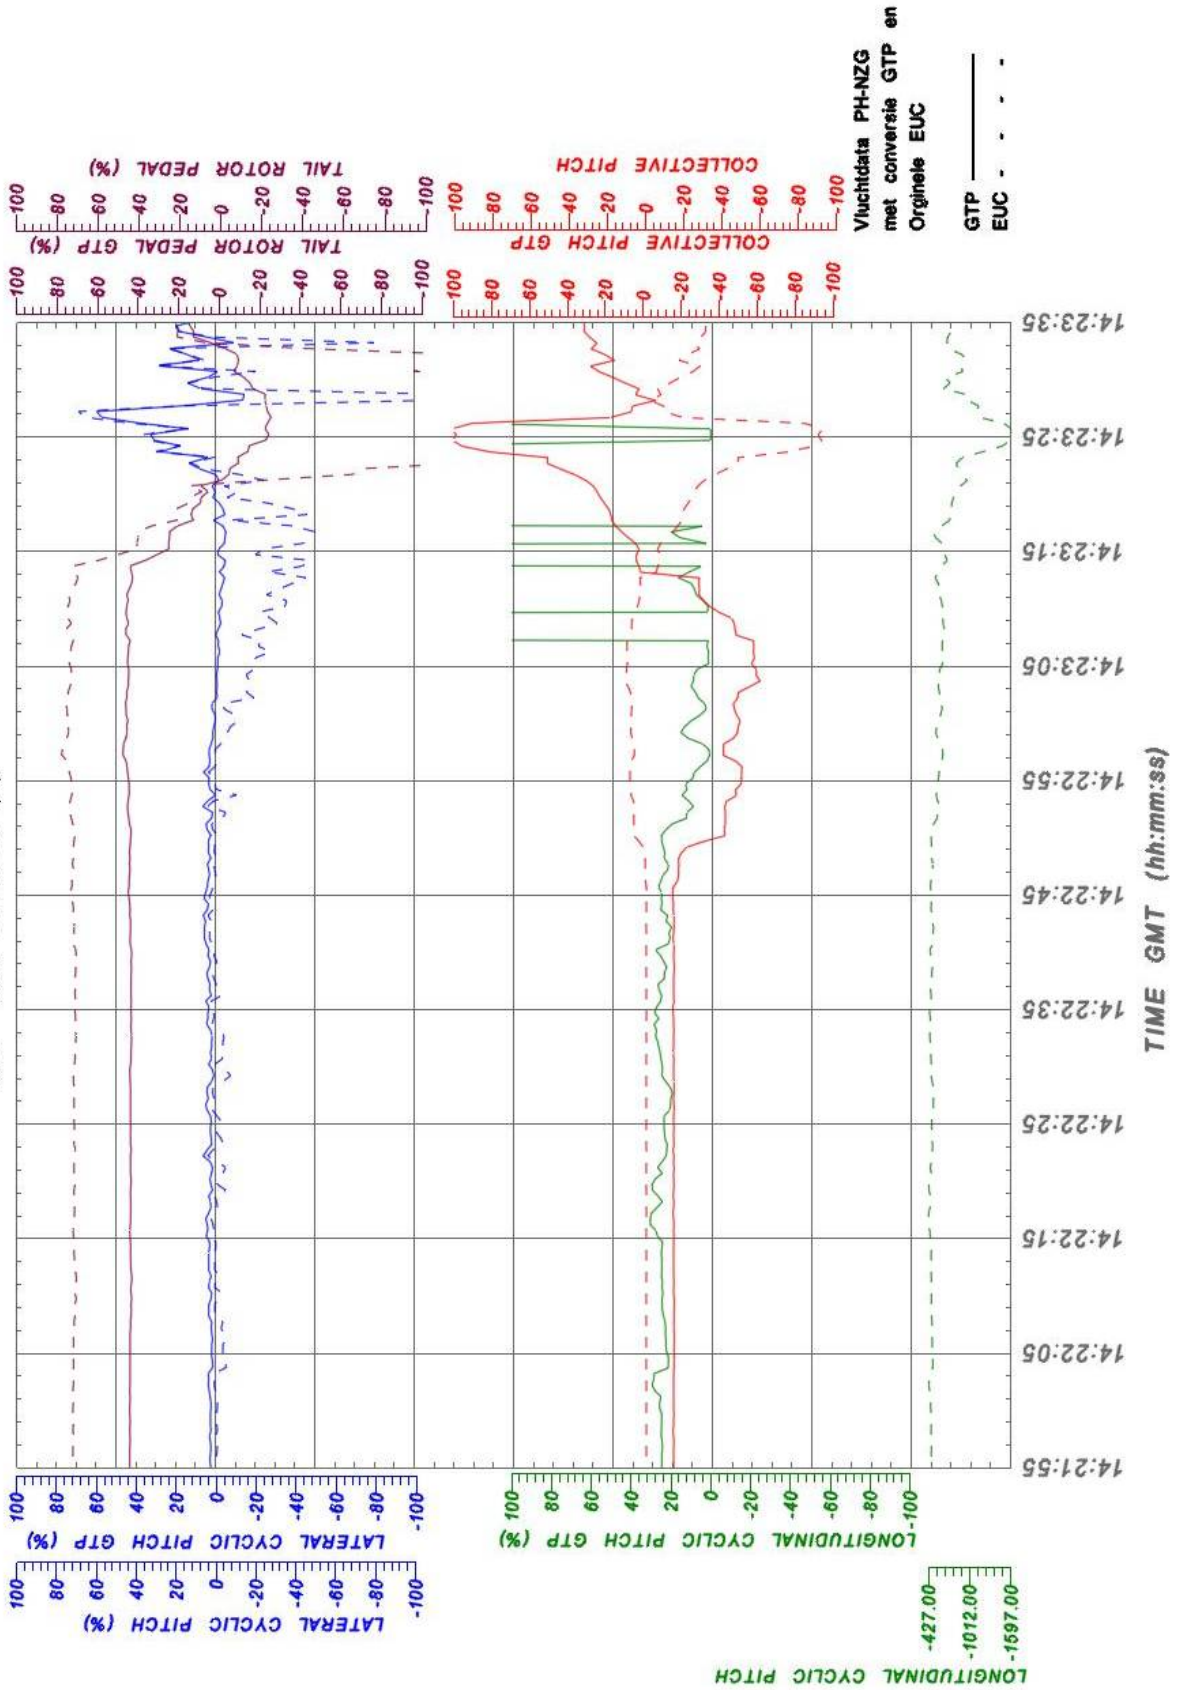
GTP Test PH-NZG (2)

Parameter	Probleem	Conclusie
IAS	Sensor registreerde lagere waarden dan voorgeschreven in de documentatie	Conversie onjuist
Radio Altitude	Sensor registreerde het hoogteverloop de conversie was echter niet lineair zoals beschreven in de documentatie	Conversie onjuist
Yaw rate gyro	Sensor functioneerde niet tijdens GTP test	Defect
Lateral Cyclic	Sensorbereik groter dan voorgeschreven	Defect, conversie onjuist
Longitudinal Cyclic	Uitslag van cyclic viel buiten het bereik van de sensor	Defect
Tail rotor pedal	Sensorbereik groter dan voorgeschreven	Defect
Collective Pitch	Uitslag omgekeerd. Sensorbereik anders	Defect, conversie onjuist
Heading	Conversie in originele documentatie van Teledyne onjuist, SNH beschikte over de juiste conversie	Conversie onduidelijk
ILS	Visuele representatie aan de piloot komt niet overeen met conversie	Conversie onjuist
OAT	Conversie in originele documentatie van Teledyne onjuist, SNH beschikte over de juiste conversie	Conversie onduidelijk

Landing gear in transit	Discreet omgekeerd, bedrading verkeerd gemonteerd	Conversie onjuist
Engine #1 Bleed air valve	Discreet omgekeerd, bedrading verkeerd gemonteerd	Conversie onjuist
Engine #2 Bleed air valve	Discreet omgekeerd, bedrading verkeerd gemonteerd	Conversie onjuist
