**Ontsporing Amsterdam Centraal
15 augustus 2005**

Den Haag, december 2007 (projectnummer M2005RV0815-04)

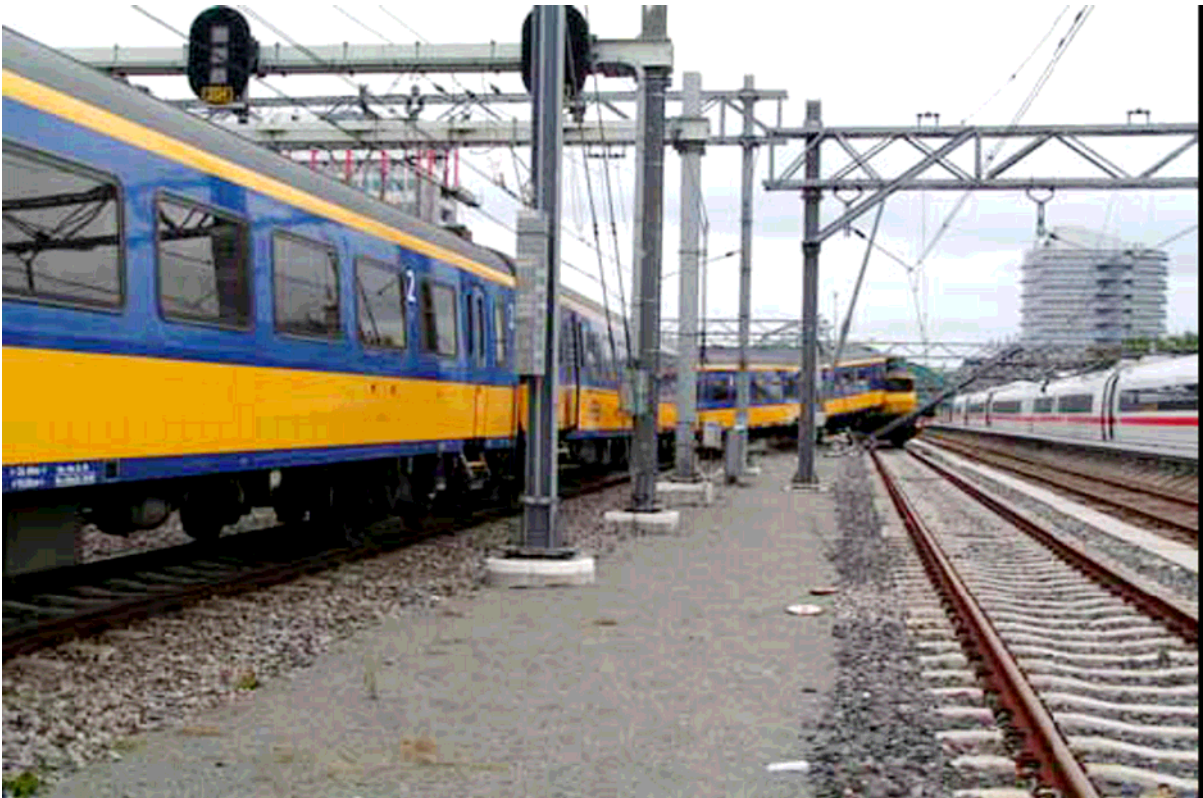
Afbeelding 1. De locomotief komt op spoor 26 tot stilstand (hier gezien tegen rijrichting in). Het laatste rijtuig staat tussen twee sporen in (Bron: Inspectie VenW).

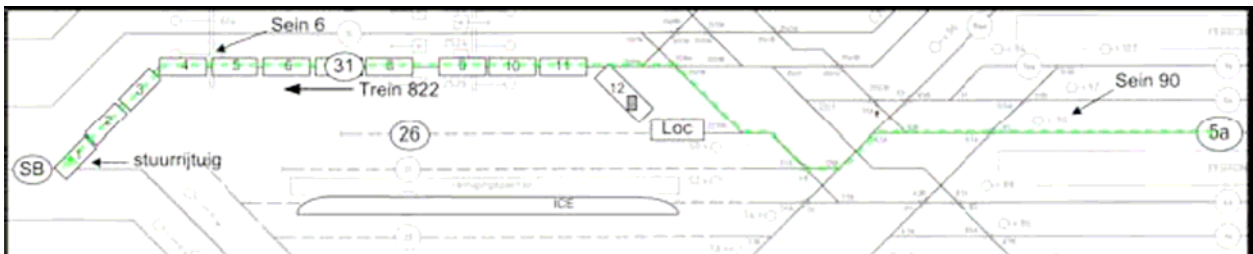
Kort voor de ontsporing stond de trein, in overeenstemming met de dienstregeling, langs perron 5. Na de normale vertrekprocedure vertrok de trein omstreeks 09.07 uur en met seinbeeld 'groen'. Er bevonden zich toen ongeveer tweehonderd mensen in de trein. Met behulp van het automatische systeem voor rijweginstelling (ARI) was een rijweg ingesteld van spoor 5A, via spoor 31, naar spoor SB (zie afbeelding 2). Daarbij moesten elf wissels worden gepasseerd.

Afbeelding 2. Rijweg en eindpositie van de ontspoorde trein (Bron: Inspectie VenW).

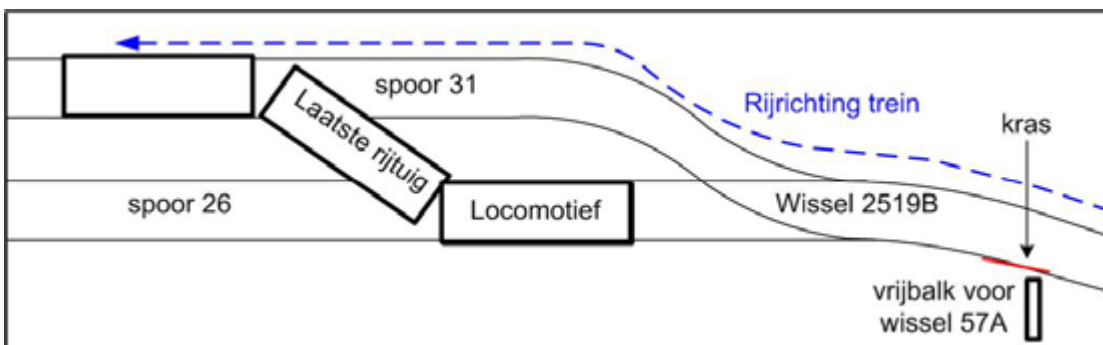
De ontsporing vond plaats toen het voorste deel van de trein bezig was het emplacement te verlaten. Het achterste deel van de trein bevond zich toen nog in de wisselstraat (zie afbeelding 2). De feitelijke ontsporing begon bij het achterste draaistel van het achterste rijtuig, dat zich direct vóór de locomotief bevond. Dit draaistel ontspoorde ter hoogte van de boog tussen de wissels 57A en 2519B naar links. Een kras op de rails (zie afbeelding 3) geeft aan dat één van de linkerwielen is 'opgetild' en op de spoorstaaf is terechtgekomen waarna het wiel aan de linkerkant naast de rails is komen te lopen.

Afbeelding 3. Eindpositie laatste deel ontspoorde trein (Bron: Inspectie VenW).

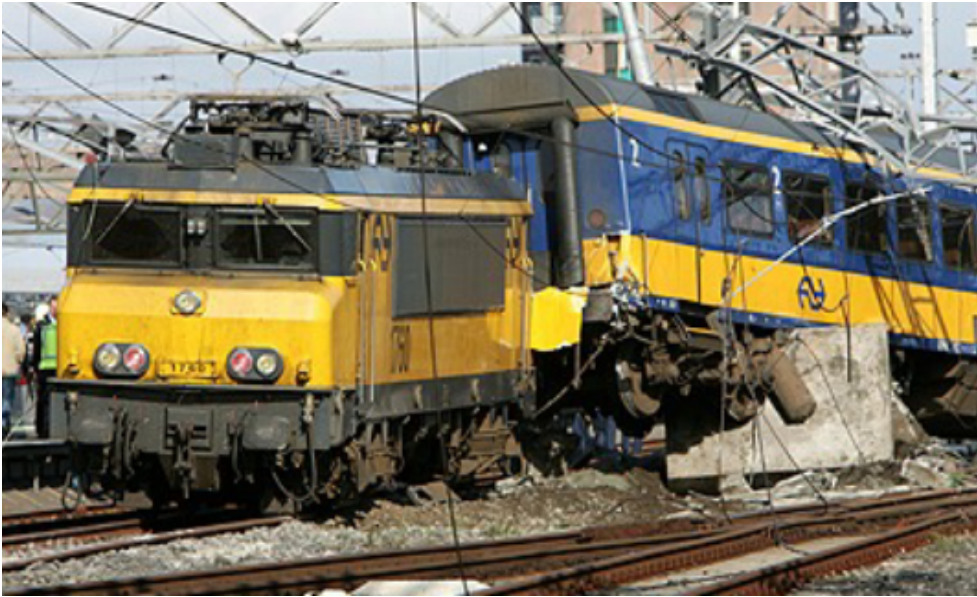
linkerzijkant van dat rijtuig in botsing kwam met een zich tussen die sporen bevindende pilaar van een bovenleidingportaal. Het betrof een krachtige botsing, ten gevolge waarvan het rijtuig zwaar beschadigd raakte en de pilaar volledig uit de grond werd gedrukt (zie afbeelding 4).

Afbeelding 4. Schade aan en eindpositie van de trein.

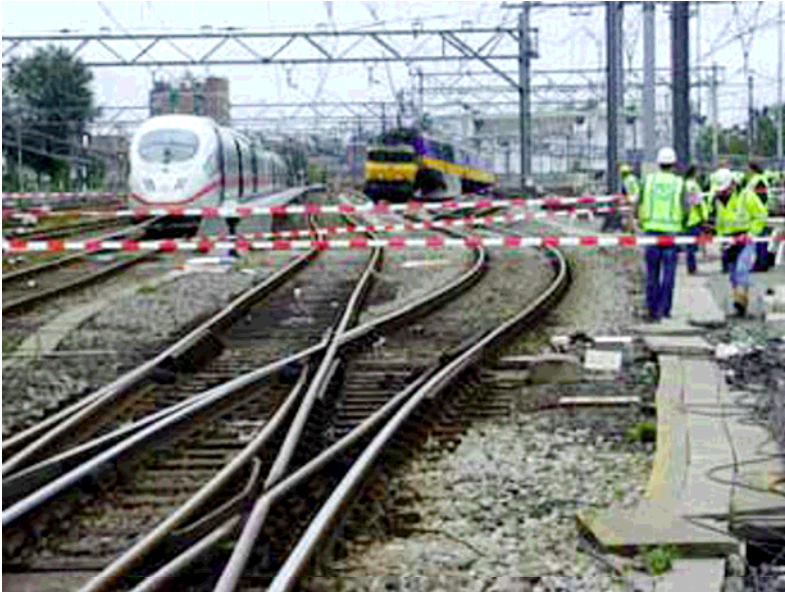
Afbeelding 7. Op de voorgrond wissel 57A in rechtsleidende stand met daarna de tegenboog naar links.

Wissel 57A is een wissel van het type 1:8. ProRail beschikte niet over metingen van zowel de tegenboog als het rechte tussenstuk tussen wissel en tegenboog. ProRail had wel de beschikking over een luchtfoto van het emplacement van voor het ongeval. Met deze foto is een grove inschatting te maken van de boogstraal. ProRail zelf concludeert daaruit dat de boogstraal hoogstwaarschijnlijk niet kleiner geweest is dan 190 meter. Het rechte tussenstuk tussen wissel en tegenboog is moeilijk in te schatten op basis van de luchtfoto. De rechtstand zal ergens tussen de 0 en de 4 meter zijn geweest (exclusief de 4 meter die standaard in een wissel is ingebouwd).

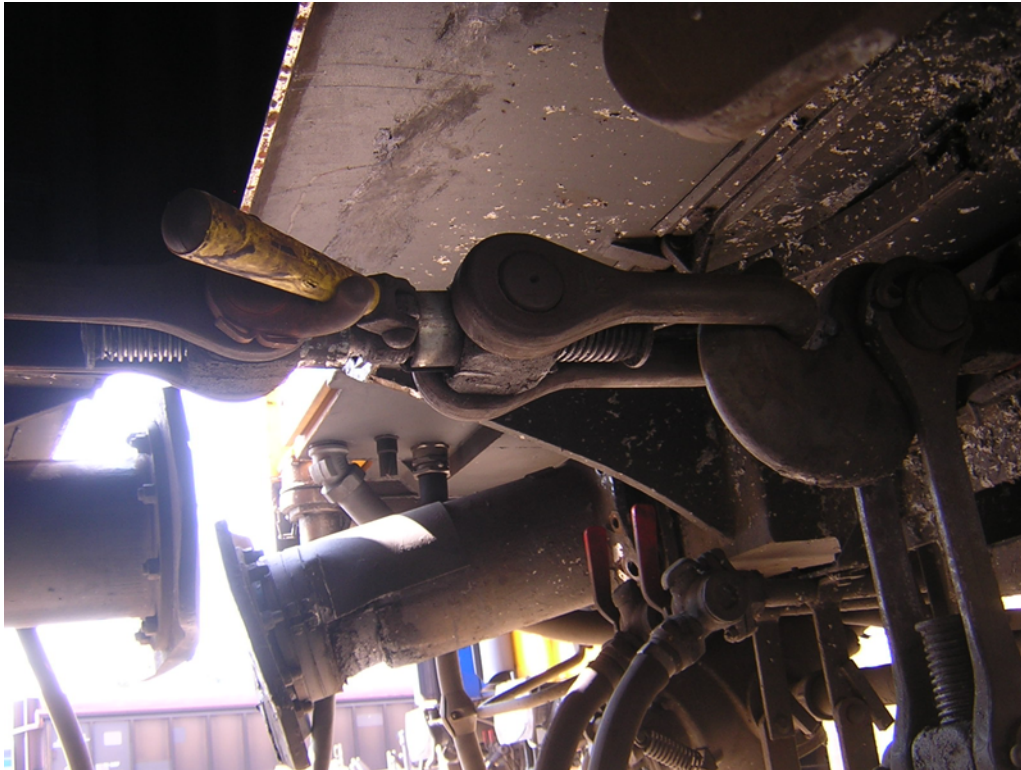
Na de ontsporing bleek dat de linker buffer van het rijtuig vóór het als eerste ontspoorde rijtuig deels was afgebroken (zie afbeelding 7). Voor een deel is de geconstateerde schade aan de buffers tussen de twee rijtuigen voor de loc te verklaren als gevolgschade. Eén van de bouten waarmee de bufferplaat op het rijtuig was vastgezet is in twee delen teruggevonden. De sporen op deze delen wijzen op breuk als gevolg van overbelasting, wat onderstreept dat de buffer waarschijnlijk is afgebroken als gevolg van de ontsporing. Maar er zijn (roest-)sporen aangetroffen die duiden op een langer durend gebrek. Eén van de bouten in de verbinding tussen buffer aan het rijtuig was óf niet aanwezig, óf zat erg los. Het is niet helemaal uitgesloten dat de bufferplaat (verbinding tussen buffer en rijtuig) op of vlak voor het moment van de ontsporing deels is afgebroken. Op dat moment is er namelijk sprake van een hoge excentrische belasting²⁰ op de niet optimaal bevestigde buffer. Zowel de relatieve bufferverplaatsing (circa 50 cm.) als de kracht tussen de buffers (200 tot 300 kN) zijn op dat moment bijna maximaal. Het andere bufferpaar staat op dat moment los van elkaar, zodat alle kracht via het ene bufferpaar doorgegeven wordt. Mogelijk is op dat moment de betreffende buffer deels losgekomen, wat gezorgd kan hebben voor een dynamisch effect dat heeft bijgedragen aan de ontsporing. Maar de meest voor de hand liggende verklaring blijft dat de buffer is afgebroken als gevolg van de ontsporing.

Concluderend kan gesteld worden dat de gevonden sporen wel vragen oproepen over de kwaliteit van de bufferverbinding van de linker buffer van het rijtuig vóór het ontspoorde rijtuig. Maar de Raad kan geen direct verband vaststellen tussen gebreken aan deze buffer en de oorzaak van de ontsporing. De Raad acht het afbreken van deze buffer als gevolg van de ontsporing het meest aannemelijk. Los daarvan constateert de Raad wel dat het duwen van deze trein door krappe bogen met korte rechtstand grote bufferkrachten en grote bufferverplaatsing oplevert. De Raad heeft dit aspect en evt. gevolgen ervan voor inspectie en onderhoud niets teruggevonden in het toelatingsonderzoek. Maar omdat er geen direct verband met de ontsporing lijkt te zijn, wordt niet verder op dit onderwerp ingegaan.

Afbeelding 8. Situatie van het linkerbufferpaar na de ontsporing
