ALGEMENE INFORMATIE

Nummer voorval:	2007037
Classificatie:	Ernstig incident
Datum, tijd ¹ voorval:	19 april 2007, 23.17 uur
Plaats voorval:	Rotterdam Airport
Registratie luchtvaartuig:	PH-HRK
Type luchtvaartuig:	Piaggio P.180 II Avanti
Soort luchtvaartuig:	Propellervliegtuig met twee turbomotoren
Soort vlucht:	Charter
Fase van de vlucht:	Landing
Schade aan luchtvaartuig:	Licht
Aantal bemanningsleden:	Twee
Aantal passagiers:	Eén
Persoonlijk letsel:	Geen
Overige schade:	Geen
Lichtcondities:	Donker

SAMENVATTING

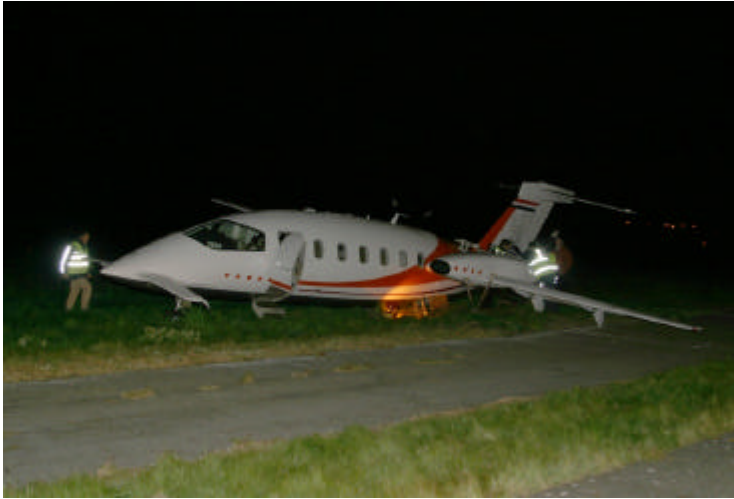
De gezagvoerder bracht de luchtverkeersleiding ervan op de hoogte dat het vliegtuig naast de baan terecht was gekomen en schakelde beide motoren uit. Na inspectie van de externe toestand en controle op een eventuele motorbrand evacueerde de eerste officier de passagier. Er ontstond schade aan de velg van het linker hoofdlandingsgestel en aan de bladen van de linkerpropeller. Er waren geen gewonden.

Afbeelding 1: PH-HRK nadat het van de landingsbaan is geraakt
