Nummer voorval:	2007044
Classificatie:	Ernstig incident
Datum, tijd ¹ voorval:	18 mei 2007, 20.53 uur
Plaats voorval:	Groningen Airport Eelde (EHGG)
Registratie:	OO-VLI
Type luchtvaartuig:	Fokker F27 MK50 (Fokker 50)
Soort luchtvaartuig:	Passagiersvliegtuig
Soort vlucht:	Lijnvlucht passagiers
Fase van de vlucht:	Landing
Schade aan luchtvaartuig:	Beperkt
Cockpitbemanning:	Twee
Cabinebemanning:	Eén
Passagiers:	Elf
Letsel:	Geen
Overige schade:	Baanrandverlichting en eindebaanverlichting beschadigd
Lichtcondities:	Daglicht (zonsondergang om 21.32 uur)

SAMENVATTING

Een Fokker 50 voerde een vlucht uit van Amsterdam Schiphol Airport naar Groningen Airport Eelde. Na een visuele nadering van baan 05, landde het vliegtuig met hoge snelheid ver voorbij de baandempel (ongeveer halverwege de baan). De bemanning was niet in staat het vliegtuig voor het eind van de baan tot stilstand te brengen. Het toestel passeerde het eind van de baan en kwam in het gras tot stilstand. Geen van de veertien personen aan boord liep letsel op. Het vliegtuig liep lichte schade op.

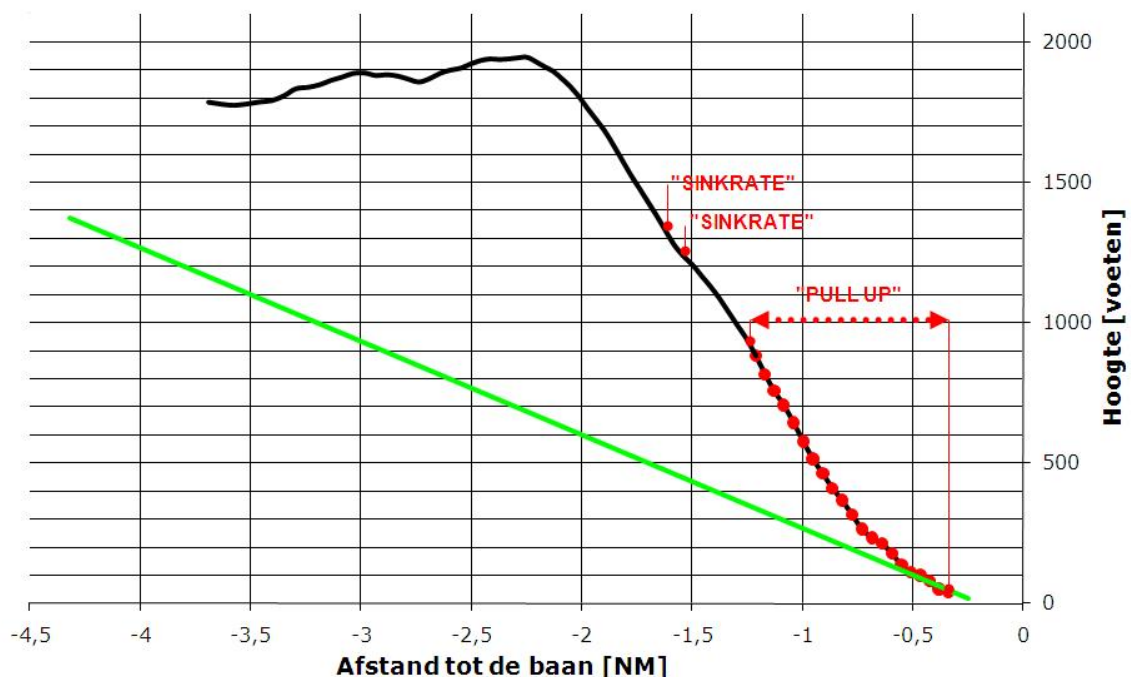
Illustratie 1: zijaanzicht van landingsprofielen

- : Gereconstrueerd vluchtpad gebaseerd op gegevens uit de flight data recorder
- : Normale ILS⁴ nadering van 3.0 graden

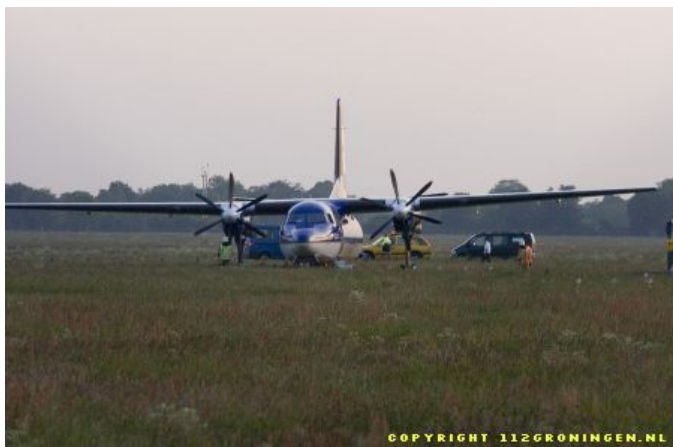
Illustratie 2: OO-VLI na het incident

Er was geen brand en de bemanning en passagiers liepen geen letsel op. Het vliegtuig liep lichte schade op. Eén lamp van de baanrandverlichting en één lamp van de eindebaanverlichting waren beschadigd.

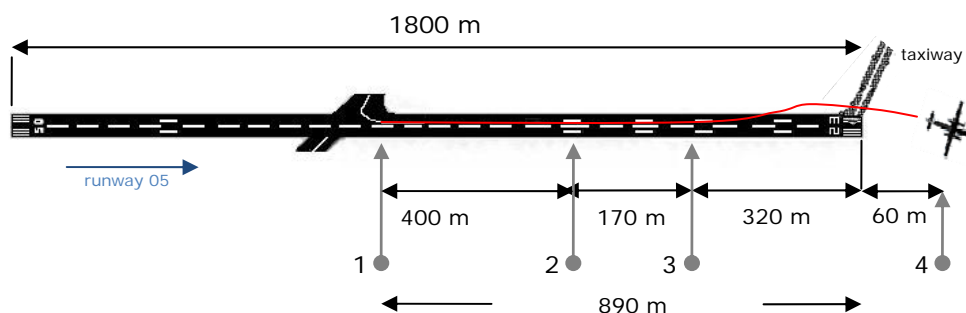
Illustratie 3: baan 05/23 op EHGG (niet op schaal)

Het vliegtuig liet verschillende remsporen na op de landingsbaan. Eerst was een 22-meter-lang spoor van het linkerhoofdlandingsgestel zichtbaar dat begon op 490 meter vóór het eind van baan 05. Sporen van het linker- en rechterhoofdlandingsgestel begonnen op ongeveer 320 meter voor het eind van de baan en beide sporen draaiden plotseling naar de linkerkant van de baan. Het spoor van het linkerhoofdlandingsgestel liep van de linkerrand van de baan af, waarbij een lamp van de baanrandverlichting werd vernietigd, en liep een kort stuk door het gras voordat het weer verscheen op het betonnen oppervlak van de taxibaan (zie illustratie 3). Het spoor liep door op de kruisende taxibaan, op slechts één meter buiten de westelijke rand van de landingsbaan. Toen het vliegtuig het einde van de baan passeerde, vernietigde het rechterhoofdlandingsgestel een lamp van de eindebaanverlichting, waarna het vliegtuig na ongeveer 60 meter in het gras tot stilstand kwam in de buurt van een rij naderingslichten en met het rechterhoofdlandingsgestel pal voor een aantal zware ingebedde betonnen constructies.

- 1 : Neuswiel aan de grond
- 2 : Eerste afdruk linkerhoofdlandingsgestel
- 3 : Afdrukken linker- en rechterhoofdlandingsgestel
- 4 : Positie van het vliegtuig na het incident
- : Grondspoor van het vliegtuig

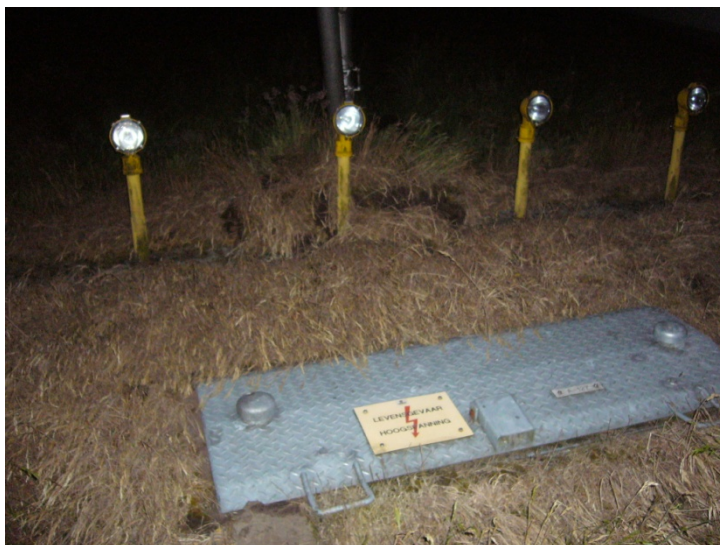
Illustratie 5: betonnen constructie voor de Fokker 50

Het gebied voorbij het eind van de baan, het zogenaamde 'overrun area', bevatte ondergrondse betonnen constructies met elektrische transformatoren, in zachte grond. Het is aannemelijk dat een dergelijke combinatie (ondergrondse constructies en zachte grond) een aanzienlijk brandgevaar met zich meebrengt voor zowel het vliegtuig als inzittenden in het geval van een botsing (de vliegtuigbrandstof, het risico van de ontsteking van vonken en de temperatuur van de motoren).

Deze bevinding werd ook vermeld in rapport nummer 2003071 van de Onderzoeksraad voor Veiligheid met betrekking tot een vliegtuigongeluk op 17 juni 2003 waarbij een MD-88 betrokken was die het eind van de baan overschreed op Groningen Airport Eelde tijdens een afgebroken start. In 2006 werd de Minister van Verkeer en Waterstaat aanbevolen te onderzoeken in hoeverre de eisen ten aanzien van de ondergrondse infrastructuur in de directe omgeving van start- en landingsbanen aangescherpt dienen te worden om ernstige schade aan vliegtuigen die van de baan af raken te voorkomen. In november 2007, zes maanden na het incident met de Fokker 50, verklaarde de Minister dat de inspectie van ondergrondse constructies in de nabijheid van start- en landingsbanen zou worden toevoegd aan het inspectieprogramma.

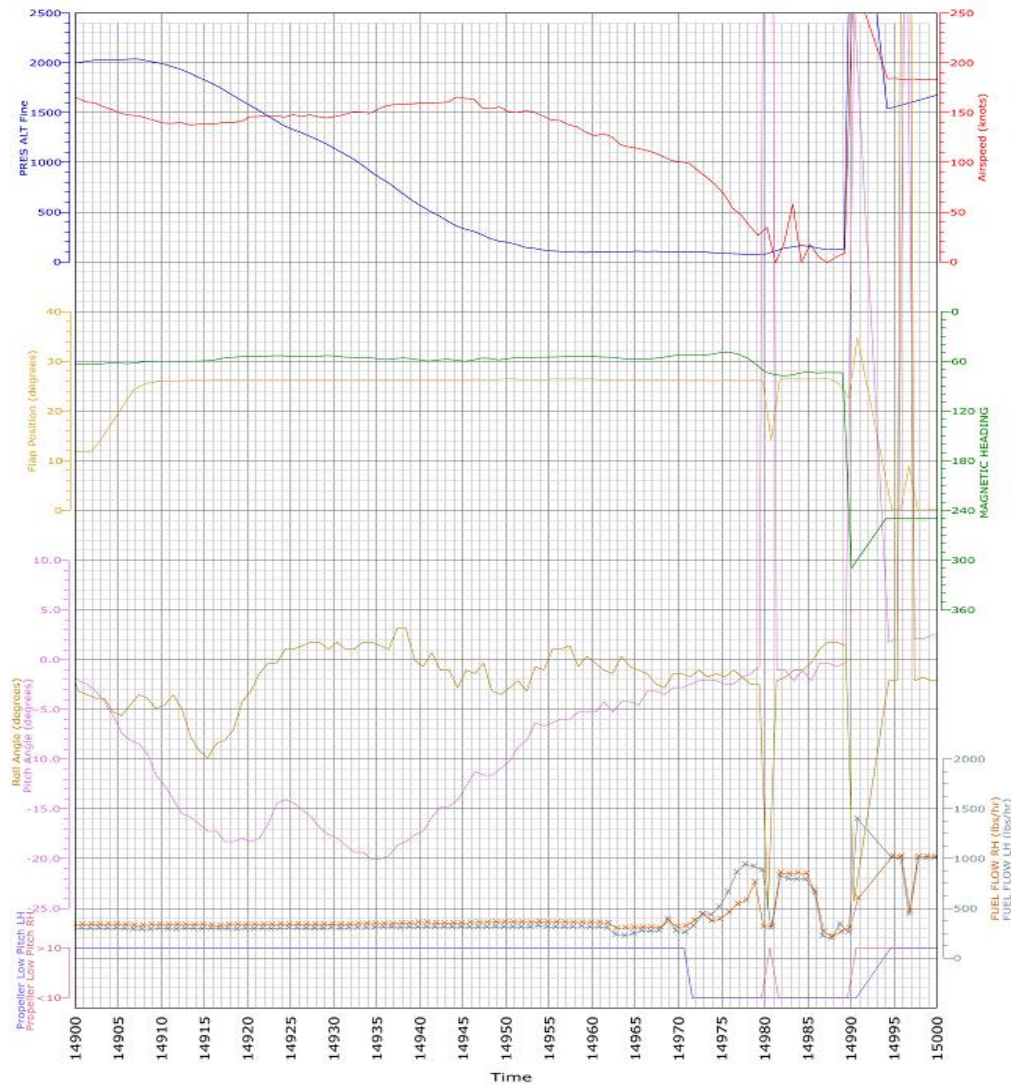
Illustratie 7: voorstelling van de vluchtgegevens beginnend ongeveer twee minuten vóór de landing op EHGG

De afbeelding toont het laatste deel van de nadering en de landing en begint op 14900 (= 20.51:38 uur) en eindigt één minuut en veertig seconden later op 15000 (= 20.53:18 uur); de intervallen op de tijdas bedragen vijf seconden.
