ALGEMENE GEGEVENS

Nummer voorval:	2007051
Classificatie:	Ongeval
Datum, tijd ¹ voorval:	6 juni 2007, 21.50 uur
Plaats voorval:	Geldermalsen
Registratie:	PH-BAF
Type luchtvaartuig:	Schroeder Fire Balloons
Soort luchtvaartuig:	Heteluchtballon
Soort vlucht:	Passagiersvlucht
Fase van de vlucht:	Landing
Schade aan luchtvaartuig:	Gat in mand
Aantal bemanningsleden:	Eén
Aantal passagiers:	Acht
Persoonlijk letsel:	Zwaar- en lichtgewonden
Overige schade:	Dakpannen en dakgoot van een schuur beschadigd, bovenzijde opslagcontainer geknikt en vervormd
Lichtcondities:	Daglicht

SAMENVATTING

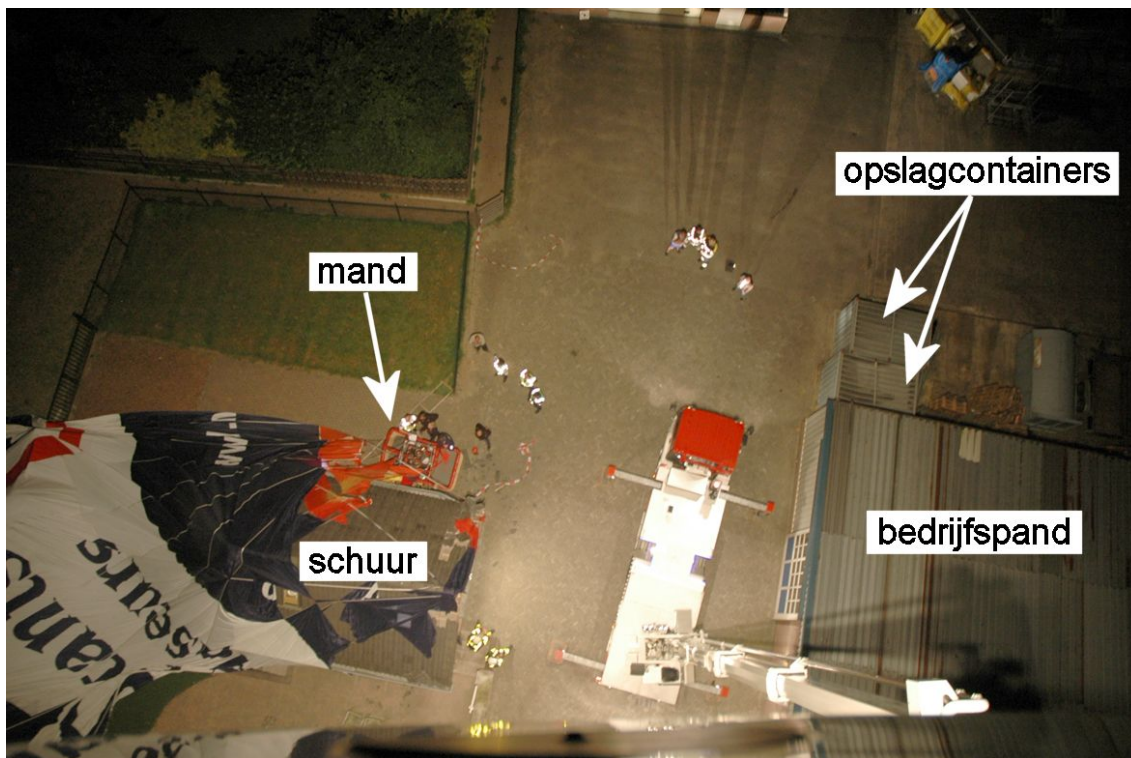
Om ongeveer 21.50 uur kwam de ballon eerst hard neer op een opslagcontainer op het erf van een woning met bedrijfspan, waarna de mand kantelde en één van de vrouwelijke passagiers eruit viel. Daarna kwam de mand overeind, kwam de ballon los van de container en daalde verder door. Hierbij kwam de vrouw die uit de mand was gevallen onder de mand terecht. Bekneld tussen de mand en grond werd zij enkele meters voortgesleept en op zeker moment kwam de ballon weer los. Nadat de ballon, nog steeds los van de grond, tegen de muur van een schuur tot stilstand was gekomen, heeft de bestuurder nog kunnen voorkomen dat de ballon weer zou opstijgen omdat sommige passagiers direct wilden uitstappen. Nadat hij met het bedienen van het ribkoord³ lucht had laten ontsnappen zakte de mand naar de grond en liep de ballon leeg. Daarna zijn de passagiers en de bestuurder uitgestapt.

Figuur 1: overzichtsituatie gecrashte ballon

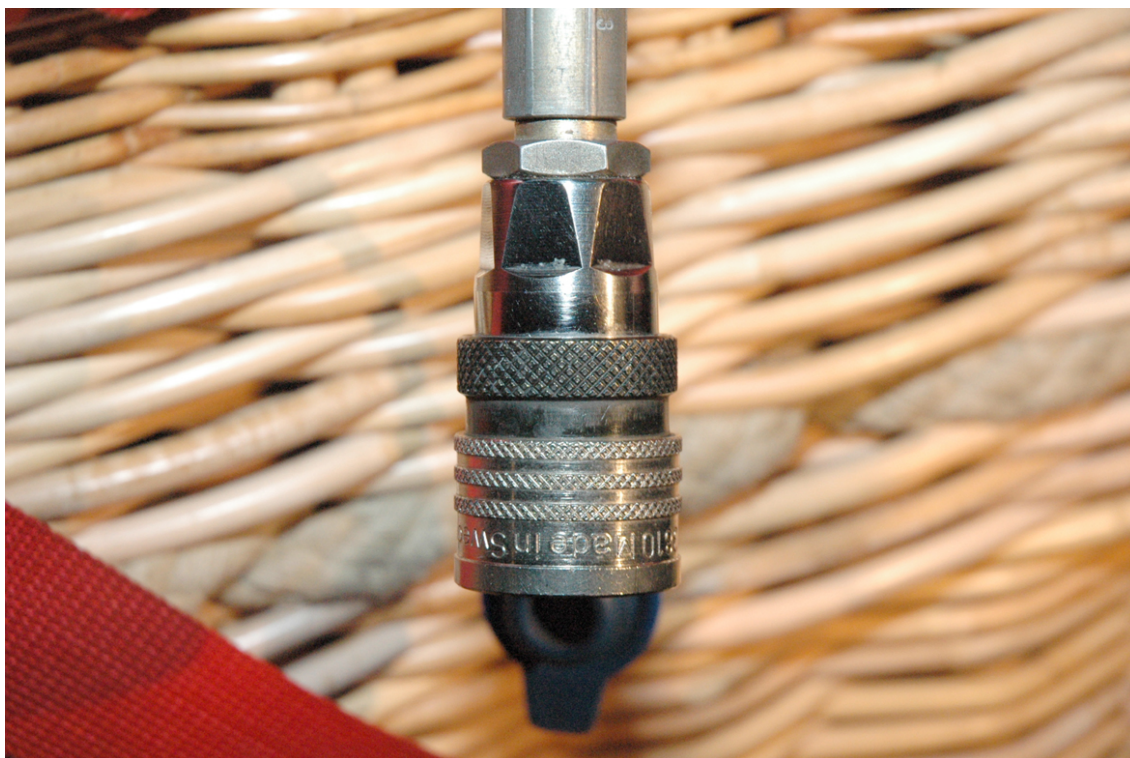
De gasslangen op PH-BAF (fabricaat Schroeder) zijn voorzien van zogenoemde snelkoppelingen⁴, zie figuur 2. De bestuurder had eerder twee instructievaarten met PH-BAF gemaakt, waarbij naar zijn zeggen het koppelen van gasslangen met nog druk in de slang⁵ aan de orde was geweest. Zijn laatste vaart met PH-BAF dateerde van oktober 2006. De derde vaart, waarin zich het ongeval voordeed, was de eerste solovaart van de bestuurder op PH-BAF. Terugkijkend op het ongeval vond hij dat hij te weinig ervaring had met de snelkoppeling.

Figuur 2: deel van de snelkoppeling aan de gas slang

Het niet willen koppelen en het van de fles afspringen van de slang tijdens de vaart van PH-BAF wijzen erop dat de gas slang niet drukloos was. Dat was het gevolg van het niet handelen volgens de in het vlieghandboek beschreven werkwijze, waardoor het aankoppelen van een gasfles werd geblokkeerd. Mogelijk was de bestuurder het vergeten en toen de koppeling niet tot stand kwam, was dat voor hem kennelijk geen aanwijzing dat, ondanks eerdere aandacht hiervoor tijdens instructie, de gas slang mogelijk nog niet was leeg gebrand. Het probleem met het koppelen zorgde ervoor dat de bestuurder te weinig aandacht besteedde aan het varen. De bestuurder gaf aan de koppelingsprocedure uit het handboek te hebben gevolgd.
