ALGEMENE GEGEVENS

Nummer voorval:	2007065
Classificatie:	Ongeval
Datum, tijd ¹ voorval:	8 juli 2007, 15.21 uur
Plaats voorval:	Nabij Tollebeek
Registratie:	PH-998
Type luchtvaartuig:	Schleicher ASW-19 B
Soort luchtvaartuig:	Zweefvliegtuig
Soort vlucht:	Overlandvlucht
Fase van de vlucht:	Landing
Schade aan luchtvaartuig:	Ernstig
Aantal bemanningsleden:	Eén
Aantal passagiers:	Geen
Persoonlijk letsel:	Geen
Overige schade:	Geen
Lichtcondities:	Daglicht

SAMENVATTING

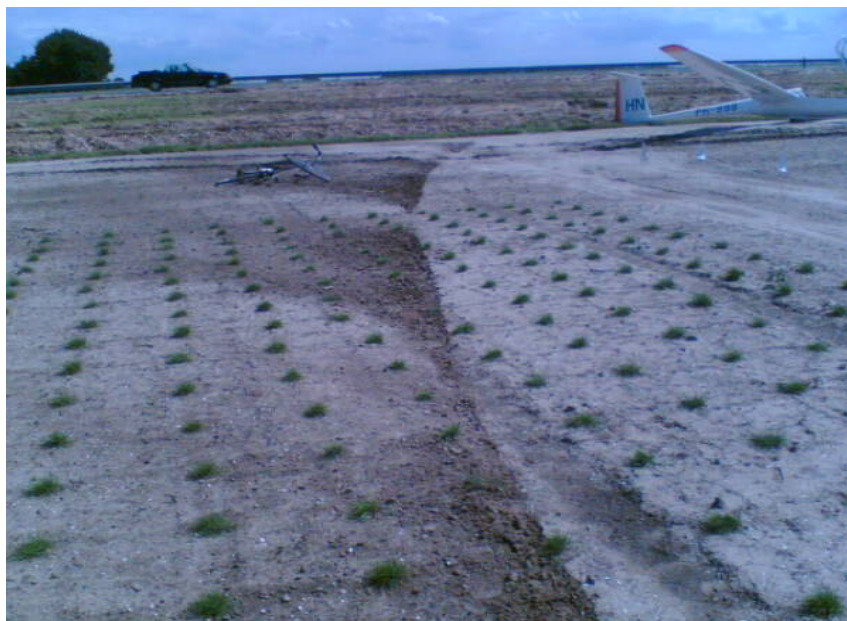
Nabij Tollebeek werd een landing gemaakt in een akker. Het gekozen landingsveld had een lengte van circa 270 meter (koers 150°/330°). De akker was vlak en begroeid met kleine pollen gras. Voor het veld stonden geen obstakels. Achter, en dwars op het gekozen landingsveld lag een smalle weg, een sloot en direct daarna de snelweg A6 van Lelystad naar Emmeloord.

Foto 1: Uitloop van de landing

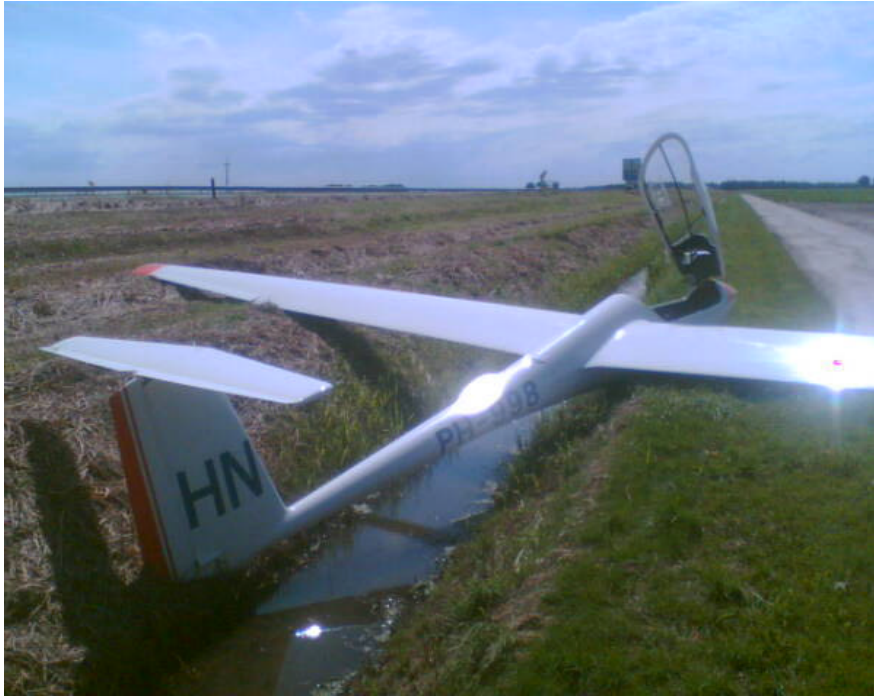
De staartboom was direct achter de vleugels voor tweederde gebroken. De lak van de vleugeltip en de vleugelneus was beschadigd (krassen) en de as van het hoofd wiel was verbogen.

Door een verkeerde inschatting van de windrichting door de bestuurder werd een buitenlanding met rugwind gemaakt. Tijdens de eindnadering was de bestuurder niet in staat voldoende hoogte te verliezen met als gevolg dat het toestel tot stilstand kwam boven een sloot achter het landingsveld.

Foto 2: Eindpositie PH-998
