## ALGEMENE GEGEVENS

Nummer voorval:	2007087
Classificatie:	Ongeval
Datum, tijd <sup>1</sup> voorval:	7 september 2007, 19.00 uur
Plaats voorval:	Vliegbasis Gilze-Rijen
Registratie luchtvaartuig:	PH-OUQ
Type luchtvaartuig:	Supermarine Spitfire Mk IX
Soort luchtvaartuig:	Eénmotorig propellervliegtuig
Soort vlucht:	Demonstratie
Fase van de vlucht:	Landing
Schade aan luchtvaartuig:	Aanzienlijk beschadigd
Aantal bemanningsleden:	Eén
Aantal passagiers:	Geen
Persoonlijk letsel:	Geen
Overige schade:	Geen
Lichtcondities:	Daglicht

Na een demonstratievlucht landde het vliegtuig met een dwarswind van rechts. Het vliegtuig maakte een grondzwaai en kwam tot stilstand in het gras aan de rechterkant van de baan. De bestuurder bleef ongedeerd, het vliegtuig raakte aanzienlijk beschadigd.

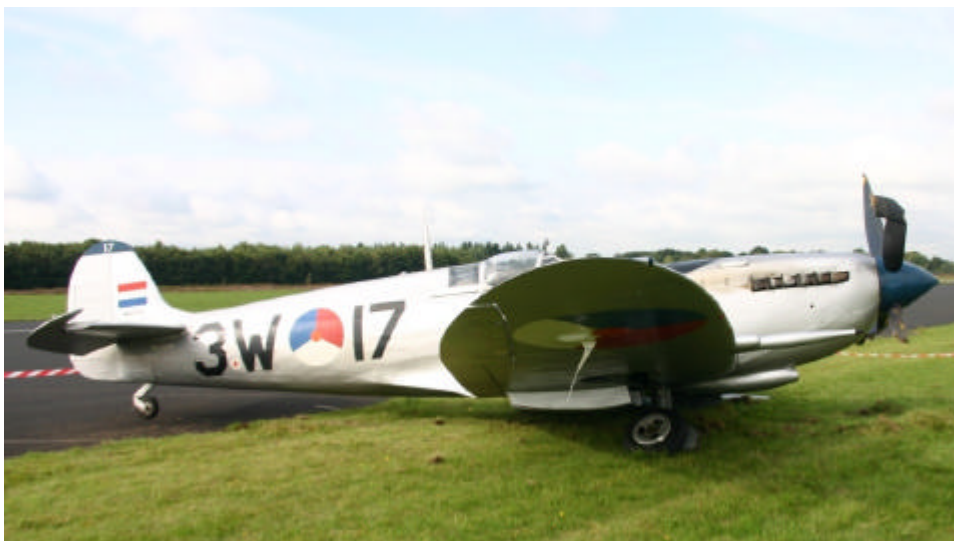
Het vliegtuig kwam rechts van de baan tot stilstand. Beide poten van het hoofdlandingsgestel waren bezweken. Verder raakten de linkervleugeltip, de pitotbuis onder de linkervleugel en de linkervleugelklap beschadigd. De uiteinden van de propeller waren alle vier beschadigd en er waren een aantal deuken in de neus van het vliegtuig. Het linker nepmachinegeweer was afgebroken.

Foto 1: Vliegtuig na het ongeval

de baan. Op dit moment stond het vliegtuig haaks op de landingsbaan met de neus naar het noorden. Door de zijdelingse krachten bezweken de linker- en rechterpoot van het hoofdlandingsgestel. Uiteindelijk kwam het vliegtuig tot stilstand op een punt 250 meter voorbij het oorspronkelijke landingspunt.
