ALGEMENE GEGEVENS

| Nummer voorval: | 2007088 |
| Registratie luchtvaartuig: | PH-SVT |
| Type luchtvaartuig: | Apex Robin DR400/135CDi |

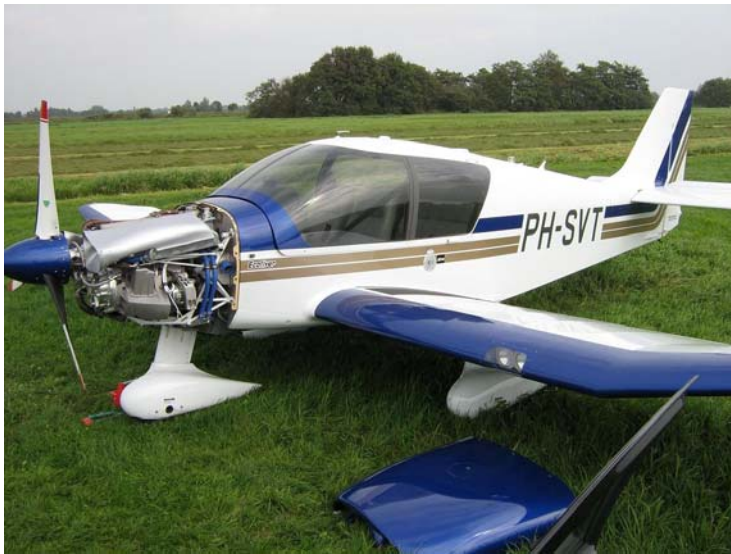
Figuur 1: PH-SVT na de noodlanding met de motorkap verwijderd voor onderzoek

Voor het onderzoek zijn de FADEC-gegevens gedownload voor analyse. Een inspectie van de motor toonde aan dat er een olie lekkage had plaatsgevonden. Er was olie zichtbaar nabij het hoofdmotorblok.

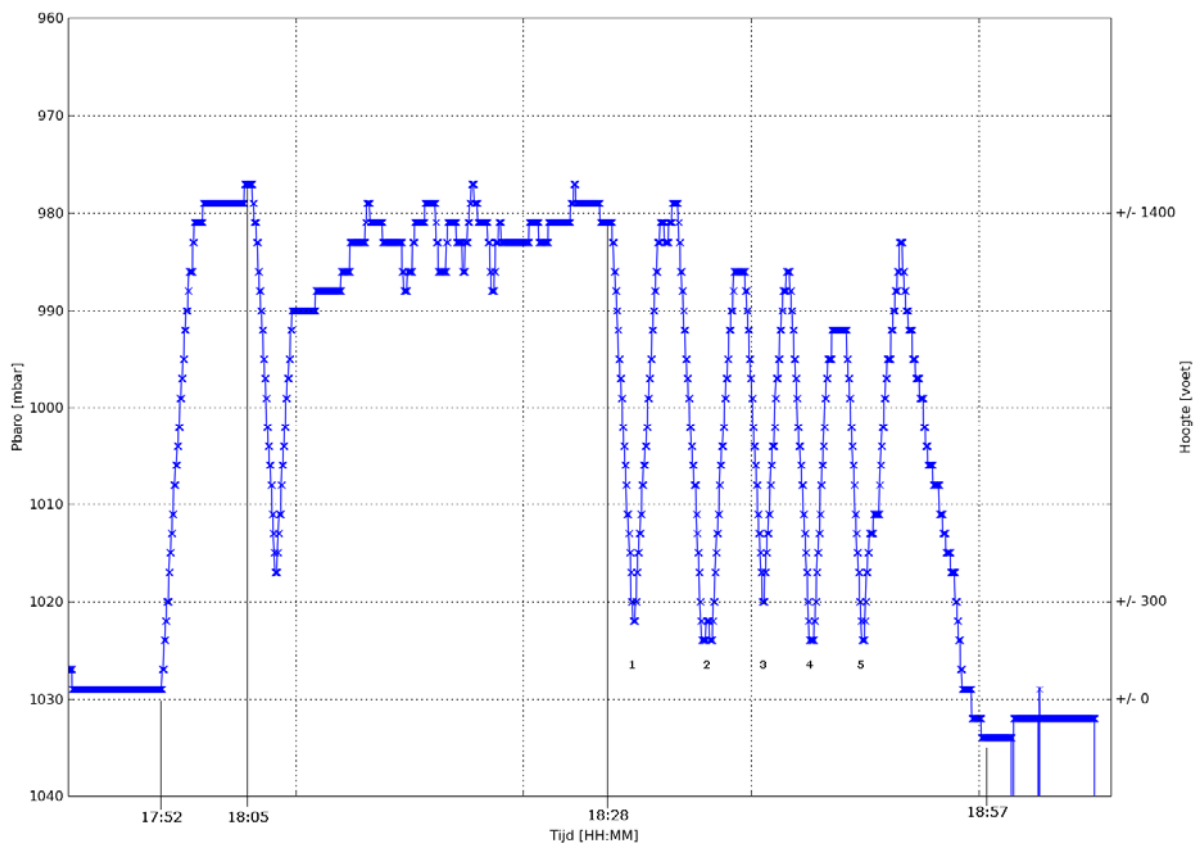
Om 17.57 uur werd er vol vermogen (belasting 100%) geselecteerd waarna het vliegtuig vertrok voor de vlucht. Drie minuten later bereikte PH-SVT een hoogte van ongeveer 1400 voet.⁵ In figuur 2 zijn de barometrische druk en de hoogte uitgezet tegen de tijd.

Figuur 2: de barometrische druk ('Pbaro') en hoogte gedurende de vlucht

Om 18.05 uur werd een daling ingezet van 1400 voet naar ongeveer 300 voet. Vanaf 18.28 uur liet de barometrische druk vijf dalingen zien met de motor op stationair vermogen (0%). Na ieder van

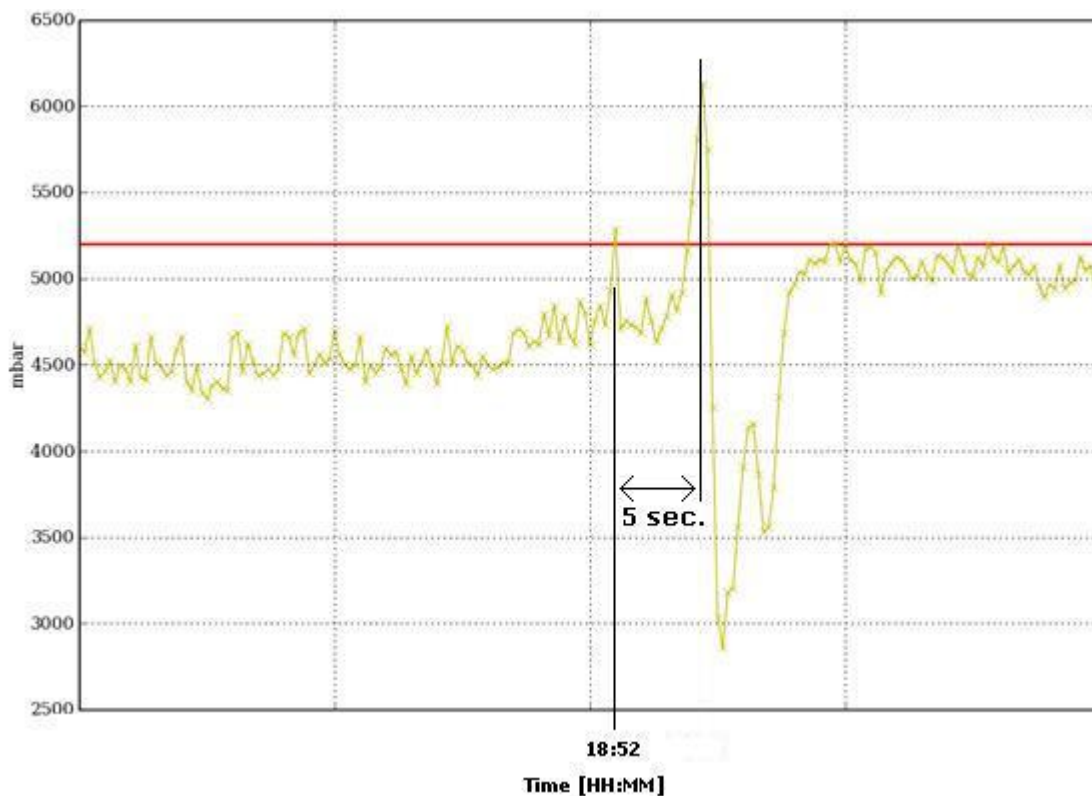
Om 18.49 uur bevond het toestel zich midden in een klim met 100% vermogen. Om 18.52 uur werd een oliedruk van 5286 mbar geregistreerd, die de door de fabrikant voorgeschreven limiet van 5200 mbar overschreed; zie figuur 3. Vervolgens daalde de druk onder de 5200 mbar en vijf seconden later was de geregistreerde oliedruk 6133 mbar. Hierna daalde de oliedruk verder naar 2865 mbar. Enkele seconden later stabiliseerde de oliedruk tussen 5000 en 5200 mbar.

Figuur 3: oliedruk (geel) en de door de fabrikant voorgeschreven limiet (rood)

Na de fluctuatie van de oliedruk, keerden de spruitstukdruk⁶ en het toerental van de motor niet terug naar de eerdere gestabiliseerde limieten. Het toerental zakte onder de 2000 RPM⁷ en nam geleidelijk verder af. De spruitstukdruk stabiliseerde op ongeveer 1500 mbar. Zowel de spruitstukdruk als de motoromwentelingen gaven aan dat een motorvermogen van 60% werd geproduceerd terwijl een vermogen van 100% was geselecteerd. Om 18.55 uur registreerde de FADEC een overschakeling naar ECU B maar er werden geen wijzigingen geregistreerd in de motorparameters. De geregistreerde barometrische druk steeg gedurende enige tijd en om 18.57 uur werd een barometrische druk geregistreerd van 1034 mbar toen het vliegtuig op de grond stond en de motor werd uitgeschakeld.

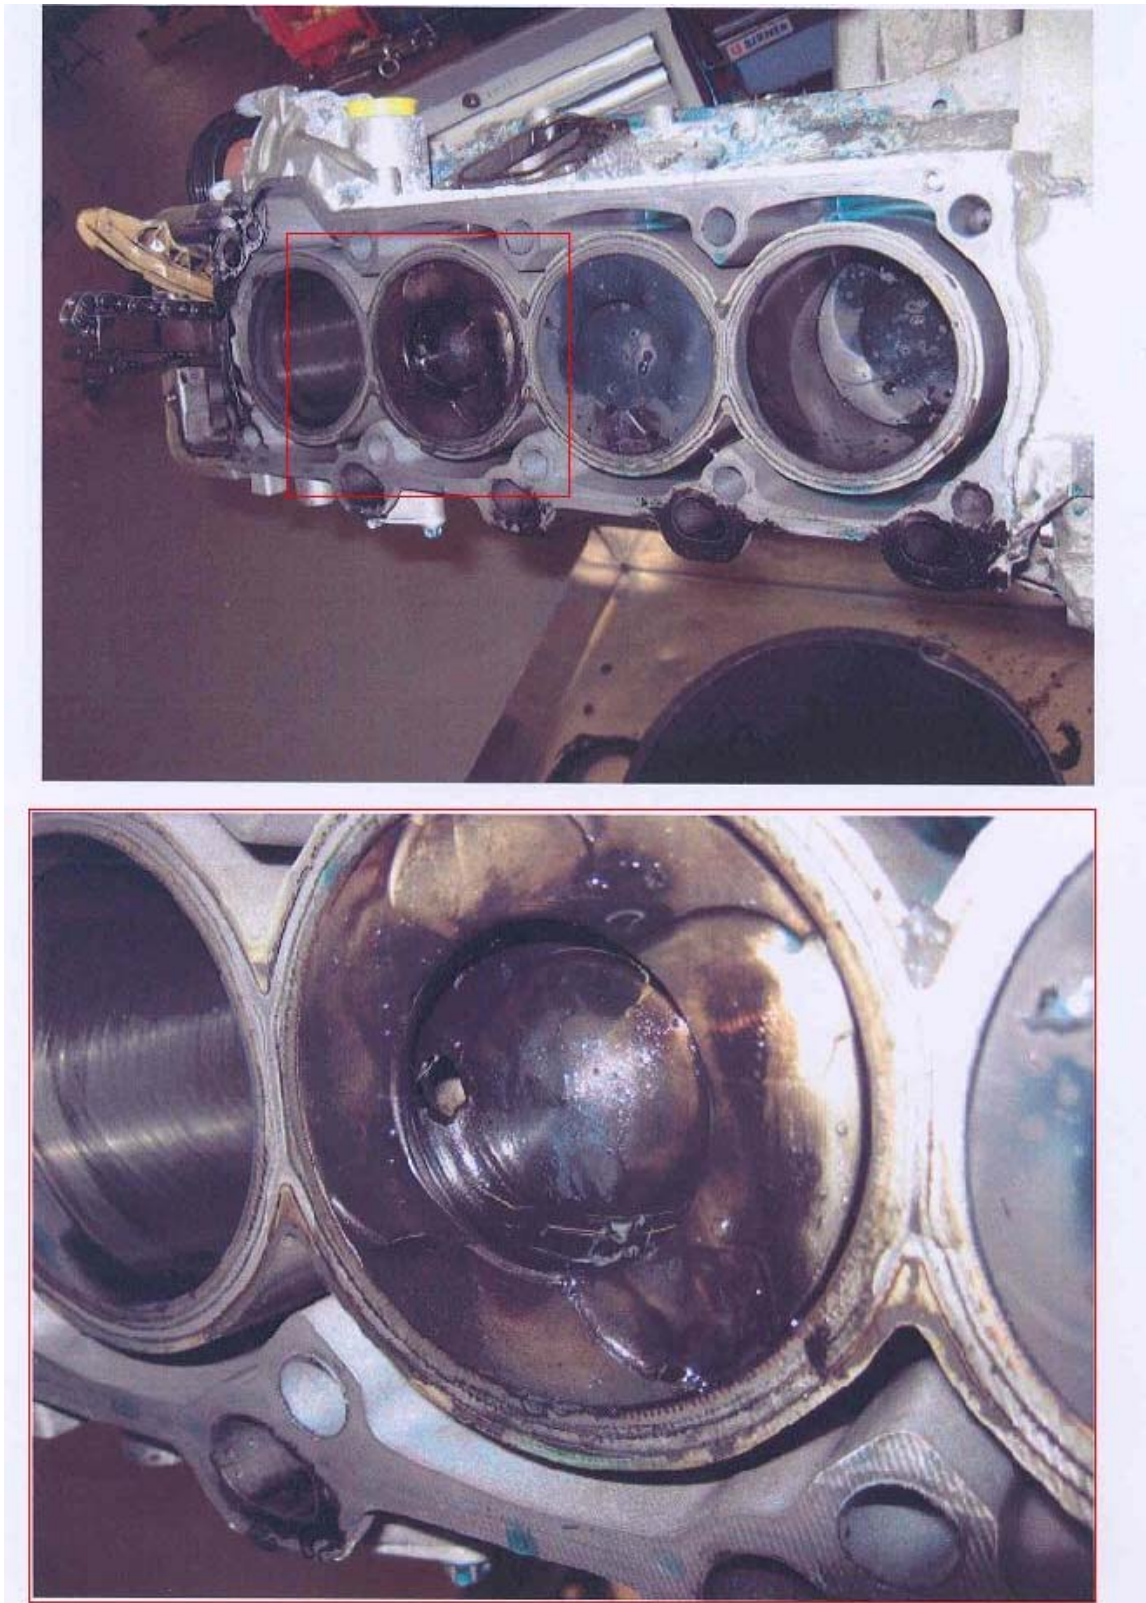
- Het testen toonde compressieverlies aan bij cilinder nummer 2.
- Er werd olievervuiling geconstateerd op uitlaatkanaal nummer 2.
- Ernstige schade aan cilinder/zuiger nummer 2. Er zat een gat in de zuigerkop van de cilinder. Het gat in de zuigerkop had een diameter van ongeveer 5 millimeter. Daarnaast werden diepe krassen gevonden op het contactoppervlak van de cilinder en zuiger (figuur 4).
- De oliesproeiers van cilinder nummer 2 en nummer 3 waren afgebroken (figuur 5).

Als gevolg van het gebrek aan ruimte tussen de oliesproeier en de uitsparing in de zuiger, stond de oliesproeileiding met de daaraan bevestigde oliesproeier tijdens iedere cyclus onder druk. Daardoor brak de oliesproeileiding en werd de oliekoeling naar de zuigerkop onderbroken. De thermische overbelasting leidde tot mechanische beschadiging van de zuiger. Hierdoor verminderde de druk in de cilinder (compressieverlies) en verloor het toestel tijdens de vlucht motorvermogen.

De waarschijnlijke oorzaak van de motorstoring was thermische overbelasting van de zuiger nummer 2 als gevolg van verminderde koeling. Als gevolg van een afgebroken oliesproeier kreeg de zuiger onvoldoende koelolie. De sproeier is afgebroken als gevolg van onvoldoende ruimte tussen de oliesproeileiding en de zuiger.

Figuur 4: afbeelding van de motordemontage tijdens het onderzoek (boven) met details van het gat in de zuiger (onder) (Bron: BFU)

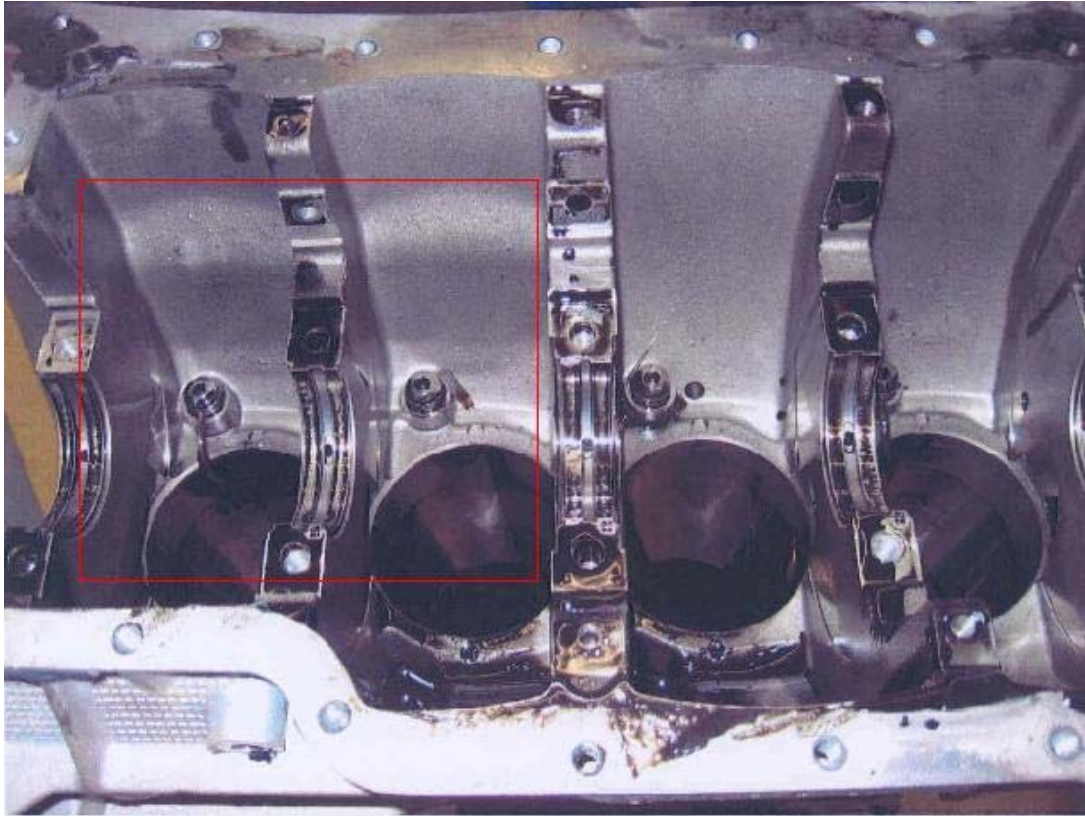
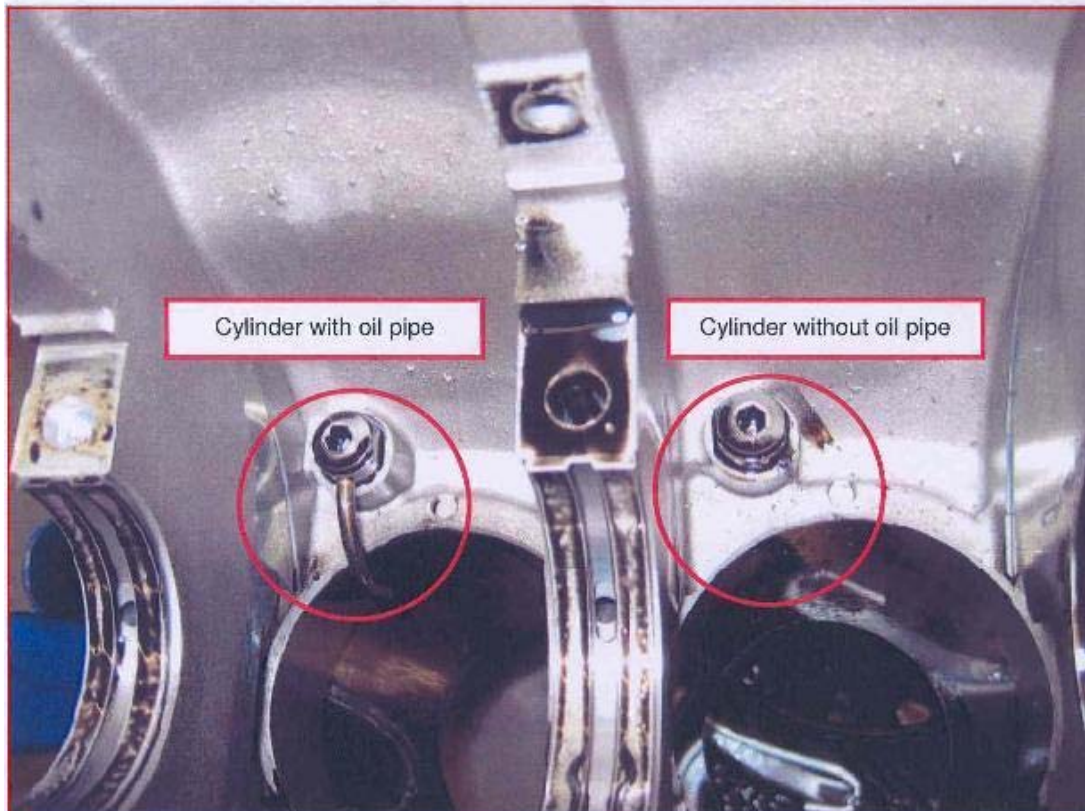
De zuigers worden gekoeld door motorolie tegen de onderkant van de zuigerkoppen te spuiten. Voor de aanvoer van koelolie heeft elke cilinder een oliesproeileiding met aan het uiteinde een oliesproeier. Onderzoek toonde aan dat bij twee van de vier cilinders de oliesproeiers waren afgebroken. Deze afgebroken sproeiers werden teruggevonden in de onderste motorbehuizing. Eén oliesproeileiding was verwrongen. Bij nader onderzoek werd een contactpatroon gevonden op de uitsparing in de zuiger. Deze uitsparing is bedoeld om voldoende ruimte te creëren tussen de oliesproeier en de zuiger.

Figuur 5: afbeelding van de motordemontage tijdens het onderzoek (boven) met details van de oliesproeileidingen (onder: cilinder met en zonder olieleiding) (Bron: BFU)

Op 22 februari 2008 publiceerde Thielert Aircraft Engines GmbH een Service Bulletin⁸, zie bijlage 1. Dit Service Bulletin was gericht op de controle van de motor op gebroken oliesproeiers. Bij iedere standaard 100-uurs motorinspectie is het nu verplicht de oliesproeiers te controleren op afwijkingen. Het productieproces van de oliesproeier is ook aangepast.
