ALGEMENE GEGEVENS

Nummer voorval:	2007096
Classificatie:	Ernstig incident
Datum, tijd ¹ voorval:	27 september 2007, 15.55 uur
Plaats voorval:	Amsterdam Schiphol Airport (EHAM)
Registratie:	B-2428
Type luchtvaartuig:	Boeing 747-412F
Soort luchtvaartuig:	4-motorig vrachtvliegtuig
Soort vlucht:	Commerciële vrachtvlucht
Fase van de vlucht:	Landing
Schade aan luchtvaartuig:	Onderzijde rechter buitenmotorbeplating beschadigd
Aantal bemanningsleden:	Drie
Aantal passagiers:	Geen
Persoonlijk letsel:	Geen
Overige schade:	Geen
Lichtcondities:	Daglicht

SAMENVATTING

B-2428 B747-412F Great Wall Airlines

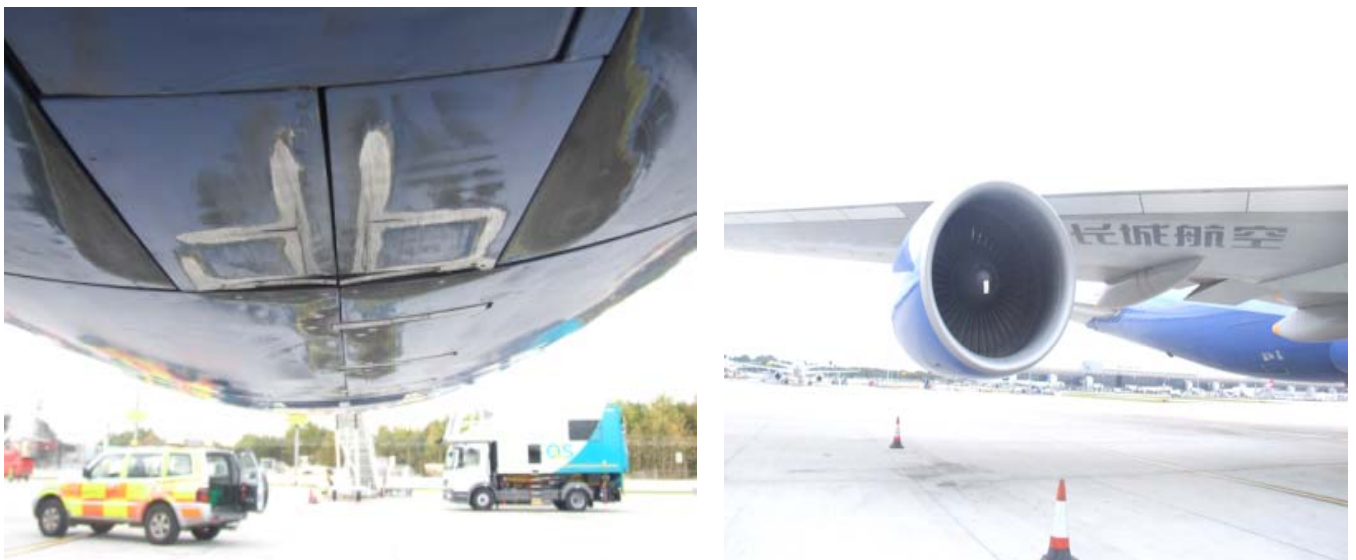
Na de landing op Manchester ontdekte het onderhoudspersoneel een beschadiging aan de onderzijde van de buitenste rechtermotorbeplating. De Britse Air Accidents Investigation Branche (AAIB) werd hier over door de luchthaven geïnformeerd en zij startten een onderzoek.

Figuur 1: schade aan de onderzijde van de rechter buitenmotor 4

De in Manchester vastgestelde schade aan de beplating van de rechter buitenmotor is gezien de FDR-analyse waarschijnlijk tijdens de landing op Schiphol ontstaan. Het is onduidelijk waarom tijdens de visuele inspecties van het vliegtuig de schade niet ontdekt is.

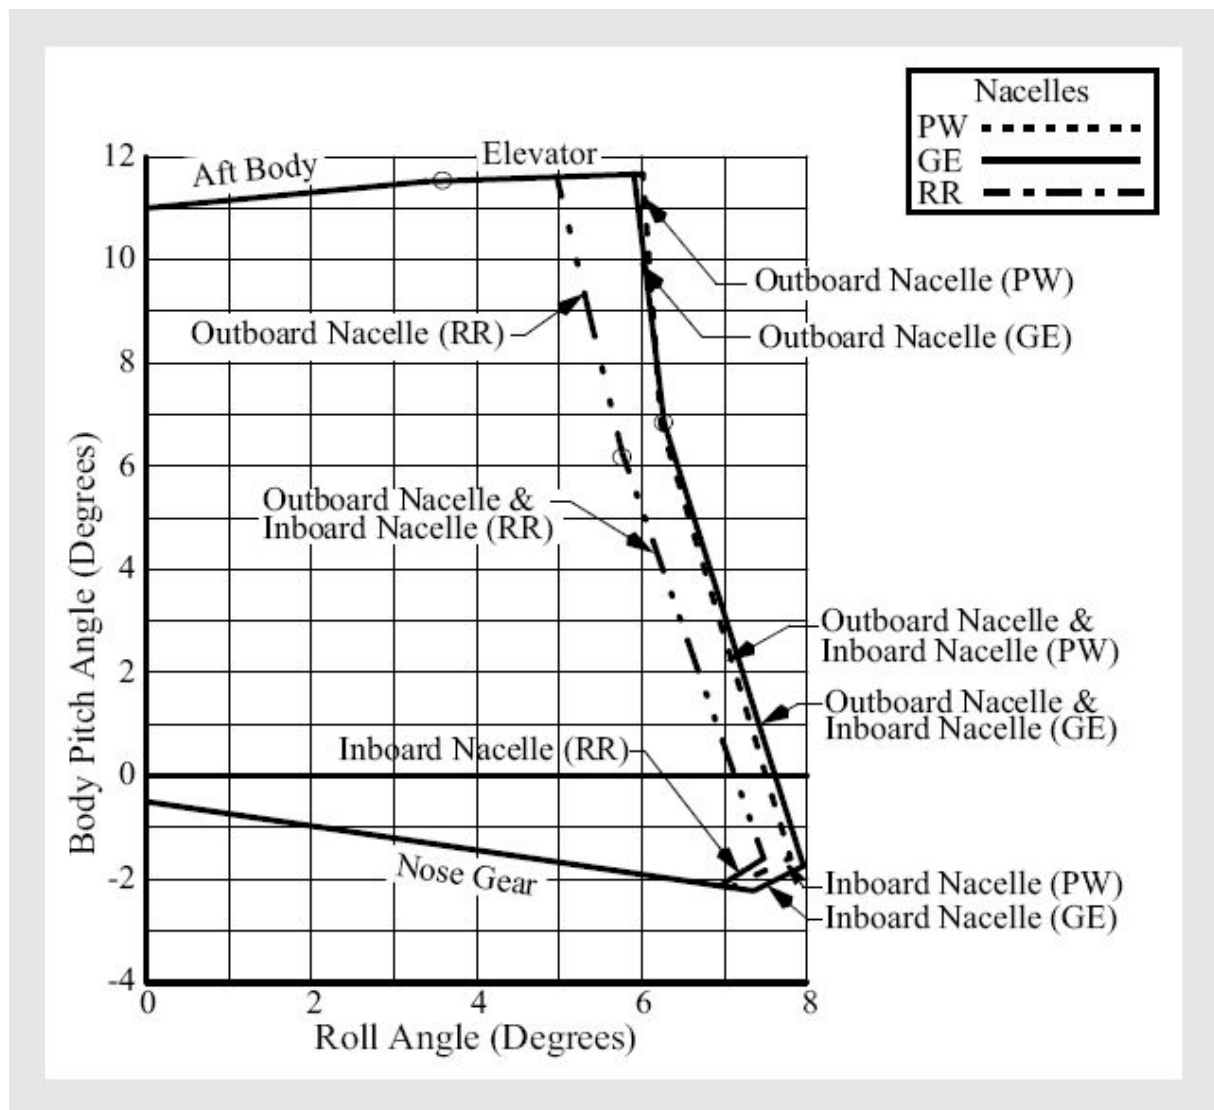
Het vliegtuig was uitgerust met vier Pratt & Whitney PW4056 motoren (PW). Informatie uit het Boeing 747-400 trainingshandboek geeft aan dat met het motortype dat op de B-2428 gemonteerd is grondcontact kan worden voorkomen wanneer men binnen de lijnen in figuur 2 blijft die de neusstand en rolhoek aangeven. De grafiek is gebaseerd op een normale landingssituatie met de landingsgestellen op de grond en de schokdempers ingedrukt.

Figuur 2: grondcontacthoeken – normale landing (PW = Pratt & Whitney motoren)

Hoewel niet is onderzocht of alle parameters voldeden aan de condities van een 'normale' landingssituatie, is het gebaseerd op figuur 2 waarschijnlijk dat de rechtermotor de baan direct na de landing heeft geraakt. Bij alle andere landingen die waren vastgelegd op de FDR bleven de waarden van de neusstand en de rolhoek binnen de limieten van figuur 2. Het is onduidelijk waarom de schade niet is waargenomen door de onderhoudsmedewerker noch tijdens de inspectie door één van de piloten voorafgaande aan de volgende vlucht.

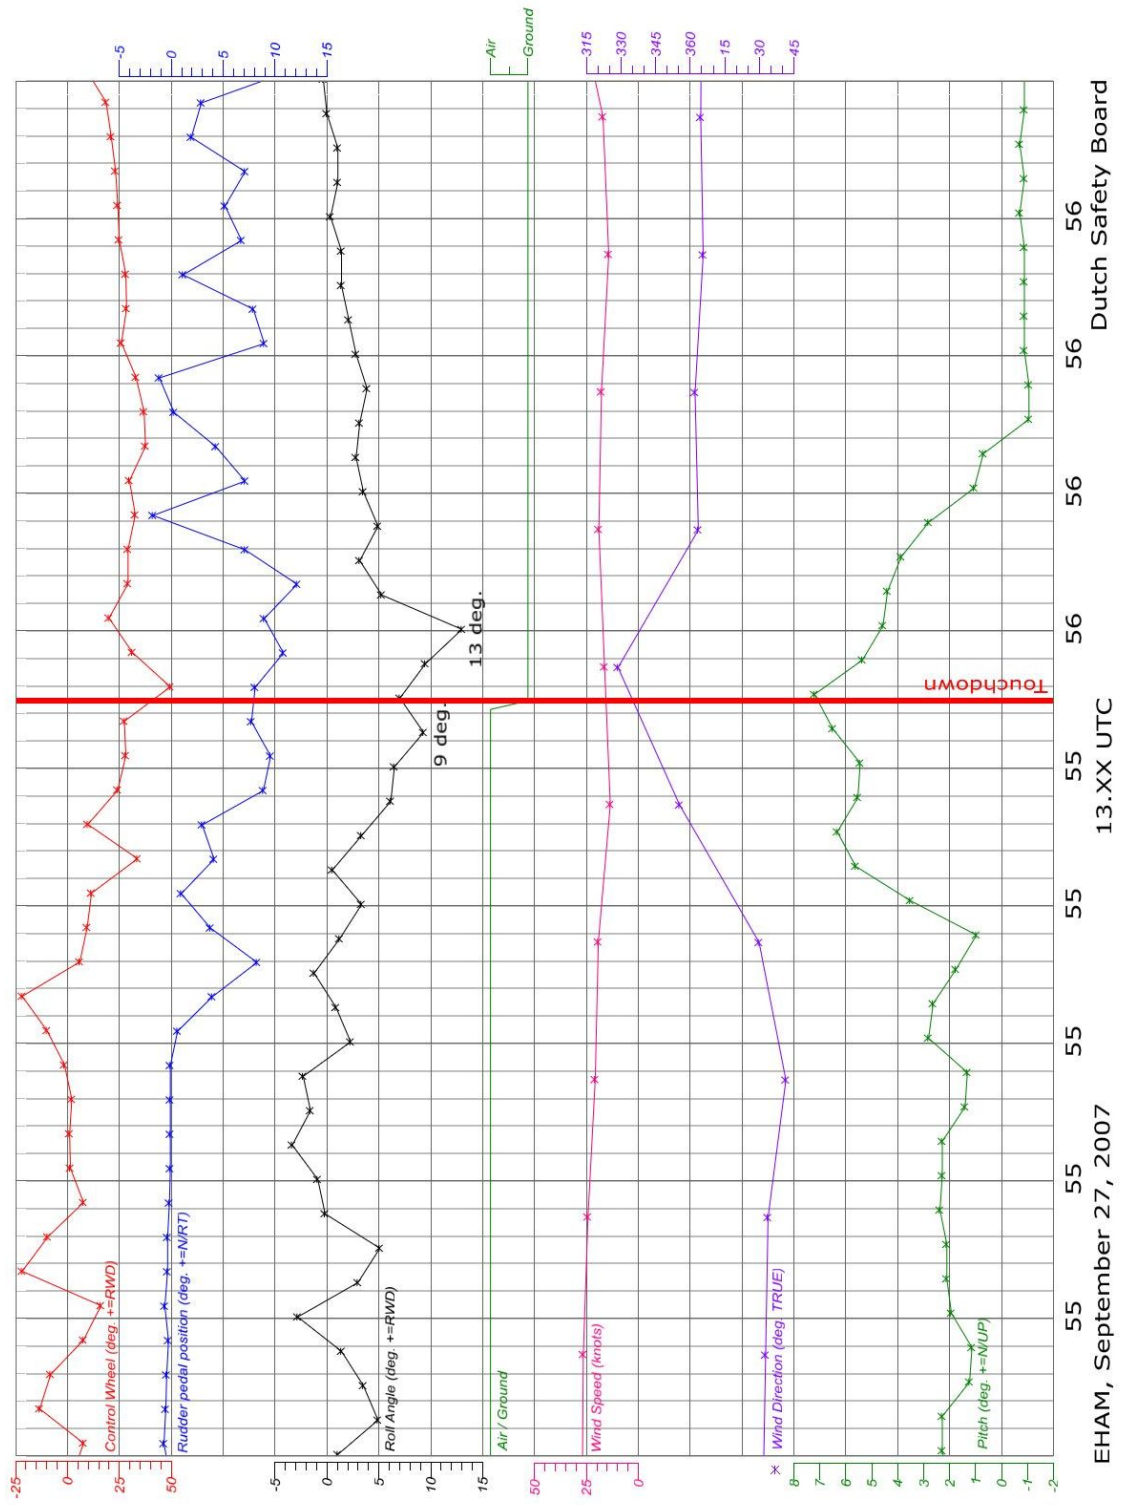
Uit de analyse van de FDR-parameters zijn onder andere de volgende gegevens naar voren gekomen. Tot circa 13 seconden voor de landing op Schiphol, is de op de FDR vastgelegde wind uit de richting 034 graden met een snelheid van circa 25 knopen. Vanaf dat moment begon de wind te draaien naar 329 graden terwijl de windsnelheid afnam naar 15 knopen. Vlak voor de landing begon het vliegtuig naar rechts te rollen tot een rolhoek van 9 graden als gevolg van stuurbewegingen van de bestuurder. Direct nadat de hoofdwielen de grond raakten, bereikte de rolhoek een maximum van 13 graden met een neusstand van 7 graden boven de horizon.

Figur 3: relevante FDR-parameters
