ALGEMENE GEGEVENS

Nummer voorval: 2007101/2007102
Classificatie: Ongeval
Datum, tijd¹ voorval: 19-10-2007, 14.04 uur
Plaats voorval: Nabij luchthaven Lelystad (EHLE)

Registratie luchtvaartuig: PH-BVE
Type luchtvaartuig: Cessna 172R
Soort luchtvaartuig: Eénmotorig propellervliegtuig
Soort vlucht: Overlandvlucht
Fase van de vlucht: Naderingsprocedure EHLE
Schade aan luchtvaartuig: Vernield
Aantal bemanningsleden: Twee
Aantal passagiers: Geen
Persoonlijk letsel: Beiden overleden

Registratiekenmerk: PH-JEJ
Type luchtvaartuig: Fuji FA-200-180AO
Soort luchtvaartuig: Eénmotorig propellervliegtuig
Soort vlucht: Aerobaticvlucht
Fase van de vlucht: Naderingsprocedure EHLE
Schade aan luchtvaartuig: Aanzienlijk
Aantal bemanningsleden: Twee
Aantal passagiers: Geen
Persoonlijk letsel: Geen

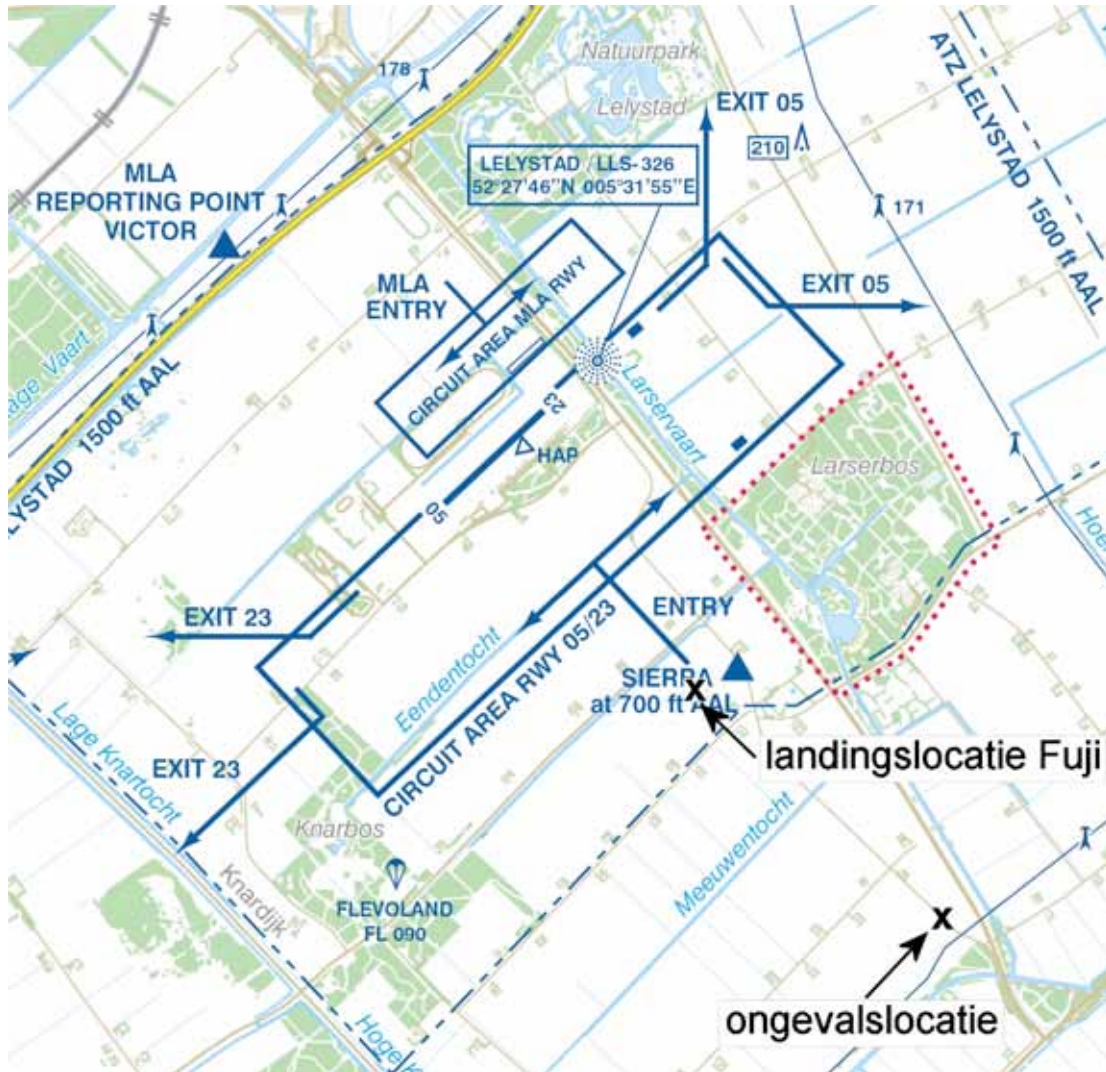
neergestort. Om 14.05 uur meldde de instructeur een noodsituatie en dat hij een noodlanding wilde maken. Na circa 1 to 2 NM gevlogen te hebben viel de motor van de Fuji uit nabij meldingspunt Sierra. De instructeur meldde dit aan Lelystad Radio. Hij selecteerde een veld voor de noodlanding dat in de vliegrichting lag en waar de wind recht van voren kwam. Vlak voor de landing selecteerde hij full flaps. De controle over met name het hoogteroeer was zeer beperkt. De Fuji kwam in een vlakke positie in een weiland terecht en stond snel stil, aldus de bestuurder. Zie afbeelding 1 voor de landingslocatie van de Fuji. Na de landing gaf de instructeur via de radio nog de positie door waar de Cessna was neergestort. Beide inzittenden van de Fuji bleven ongedeerd.

Afbeelding 1: Ongevalslocatie en landingslocatie van de Fuji ten opzichte van luchthaven Lelystad

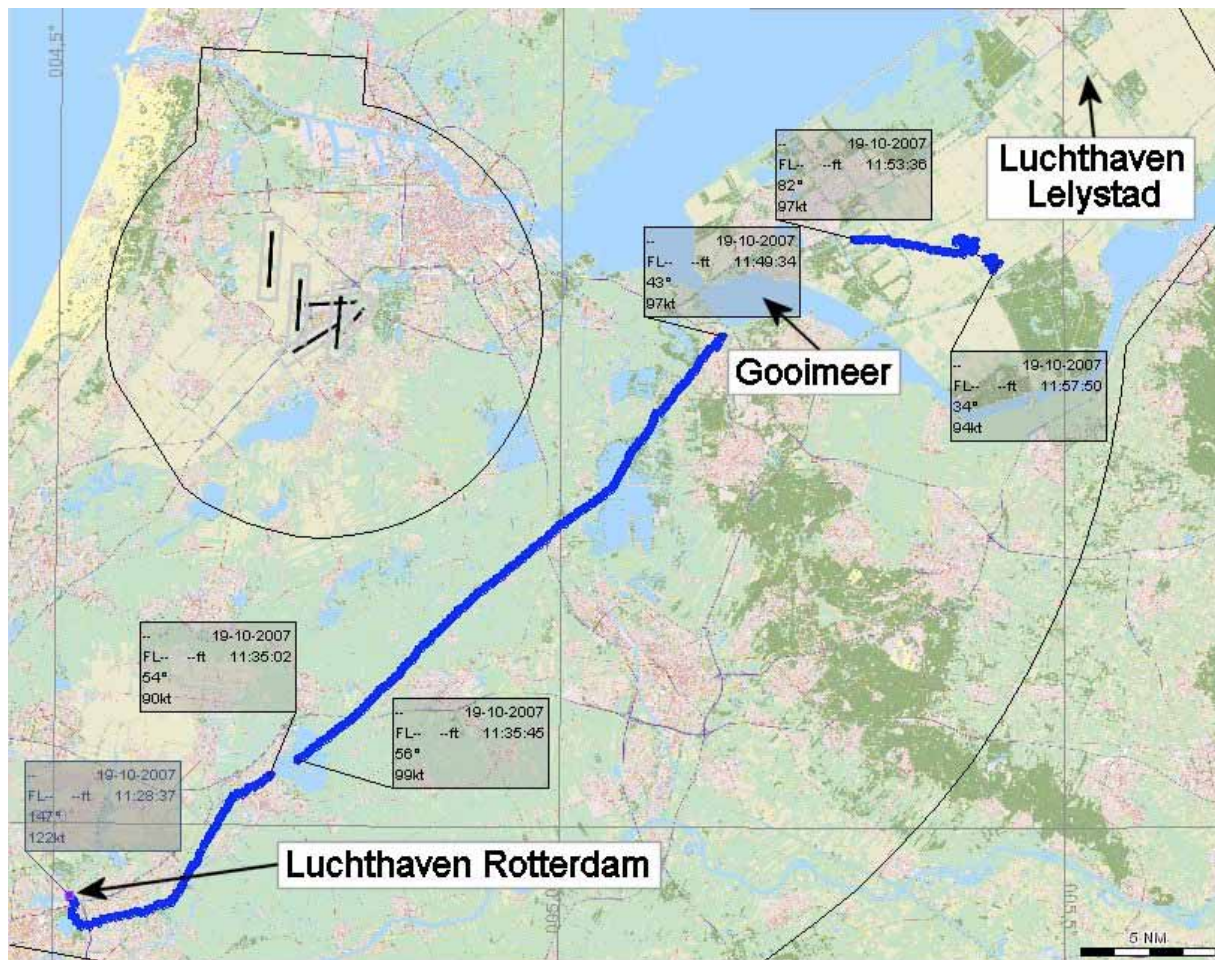
BIJLAGE A: RECONSTRUCTIE VAN DEEL VAN AFGELEGDE ROUTE DOOR DE CESSNA (BRON: LVNL)

De route van de Cessna kon met zekerheid worden bepaald van de start tot aan 13.49:34 uur. Zie bijlage A. Het stuk route van 13.53:36 uur tot 13.57:50 uur is de meest waarschijnlijk gevonden combinatie van primaire radarbeelden. Gedurende dit tijdvak vloog de Cessna naar het oosten richting Zeewolde.

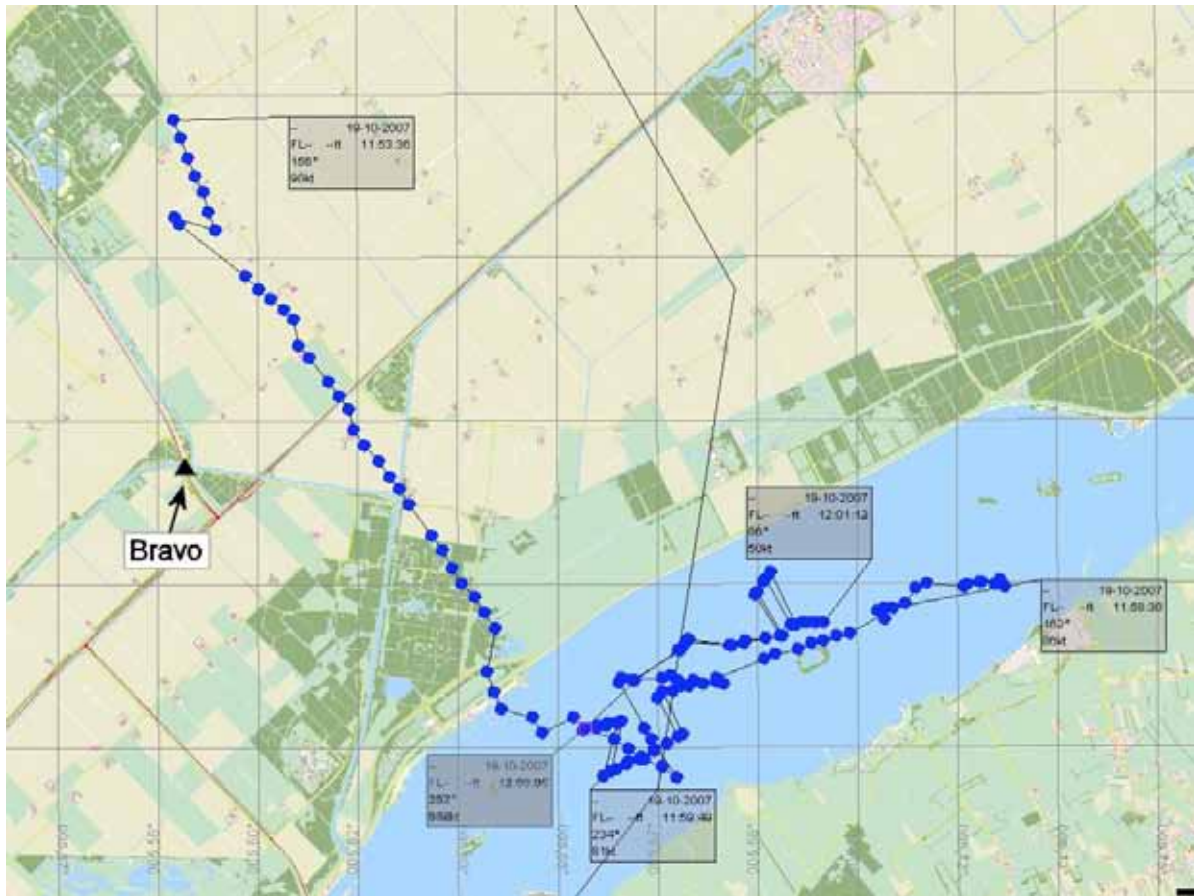
BIJLAGE B: RECONSTRUCTIE VAN DEEL VAN AFGELEGDE ROUTE DOOR DE FUJI (BRON: LVNL)

Van de Fuji konden alleen de primaire radarbeelden van 13.53:36 uur tot aan 14.01:12 uur met zekerheid worden vastgesteld. Gedurende dit tijdvak vloog de Fuji richting het Veluwemeer en werden daar een aantal aerobaticmanoeuvres uitgevoerd. Voor de terugvlucht richting luchthaven Lelystad kon geen route voor de Fuji worden vastgesteld. Zie bijlage B.

Opmerking: Weergegeven is verplicht meldingspunt Bravo, dat van kracht is geworden met ingang van 7 november 2007.

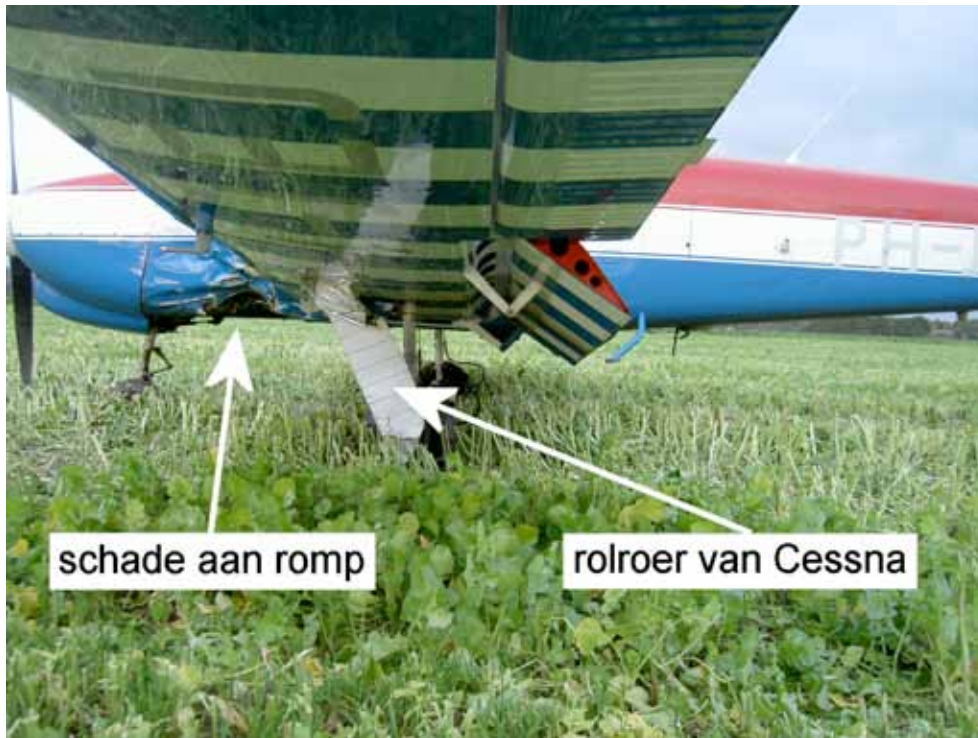
De locatie waar de Fuji tot stilstand was gekomen na de geslaagde noodlanding bevond zich op een afstand van circa 3400 meter van de locatie waar de Cessna werd aangetroffen. Onderzoek ter plaatse van de Fuji leverde het volgende beeld op. Aan de linkerzijde en -onderkant van de romp van de Fuji, net voor de vleugel, was impactschade waarneembaar. De schade had een ovale golvende vorm. Aan de wortel (aanhechtingspunt romp en vleugel) van de linkervleugel was tevens impactschade waarneembaar. De voorrand van de linkervleugel van de Fuji was omhoog geduwd en bij een rib gescheurd. In de bovenkant van de romp zaten enkele putjes waarvan niet kon worden vastgesteld of deze reeds voor het ongeval aanwezig waren. Verder werd aan de onderkant van de linkervleugel net naast het (linker) hoofdlandingsgestel een stuk aluminium in de vleugel

aangetroffen. Het stuk aluminium was wit van kleur en had een vorm van een stuurvlak. Zie bijlage C. Dit stuk leek zich met veel kracht in de vleugel van de Fuji geforceerd te hebben.

Afbeelding 3: Zijaanzicht Fuji na de noodlanding

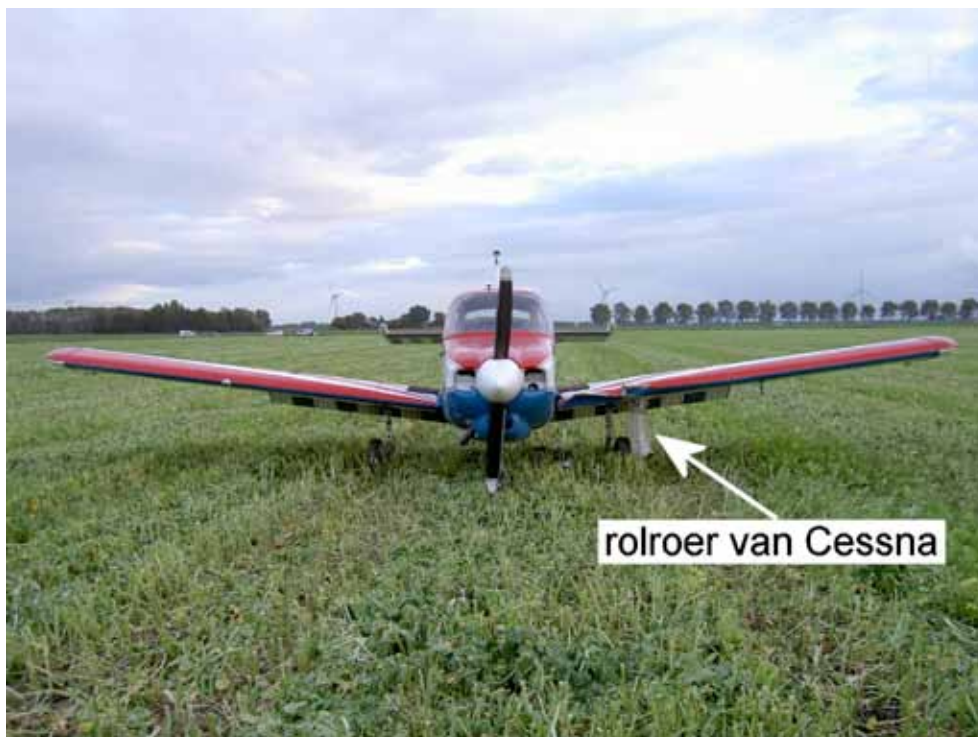
Tevens maakte het ontbreken van radardata vlak voordat de botsing plaatsvond het bepalen van de botsingshoeken onmogelijk. Een mogelijk botsingsscenario is daarom bepaald aan de hand van de impactschade aan beide vliegtuigen. De analyse van deze schade laat het volgende meest waarschijnlijke botsingsscenario zien: de rechtervleugeltip van de Cessna is in aanraking gekomen met de linkeronderzijde van de voorkant van de romp van de Fuji. De Cessna was hierbij waarschijnlijk in een linkerbocht. De Fuji was waarschijnlijk met een rechtlijnige vlucht bezig met een iets naar beneden gerichte neustand. Bij de botsing is een deel van het rechterrolroer van de Cessna blijven haken in de linkervleugel van de Fuji.

Afbeelding 4: Vooraanzicht Fuji na de noodlanding

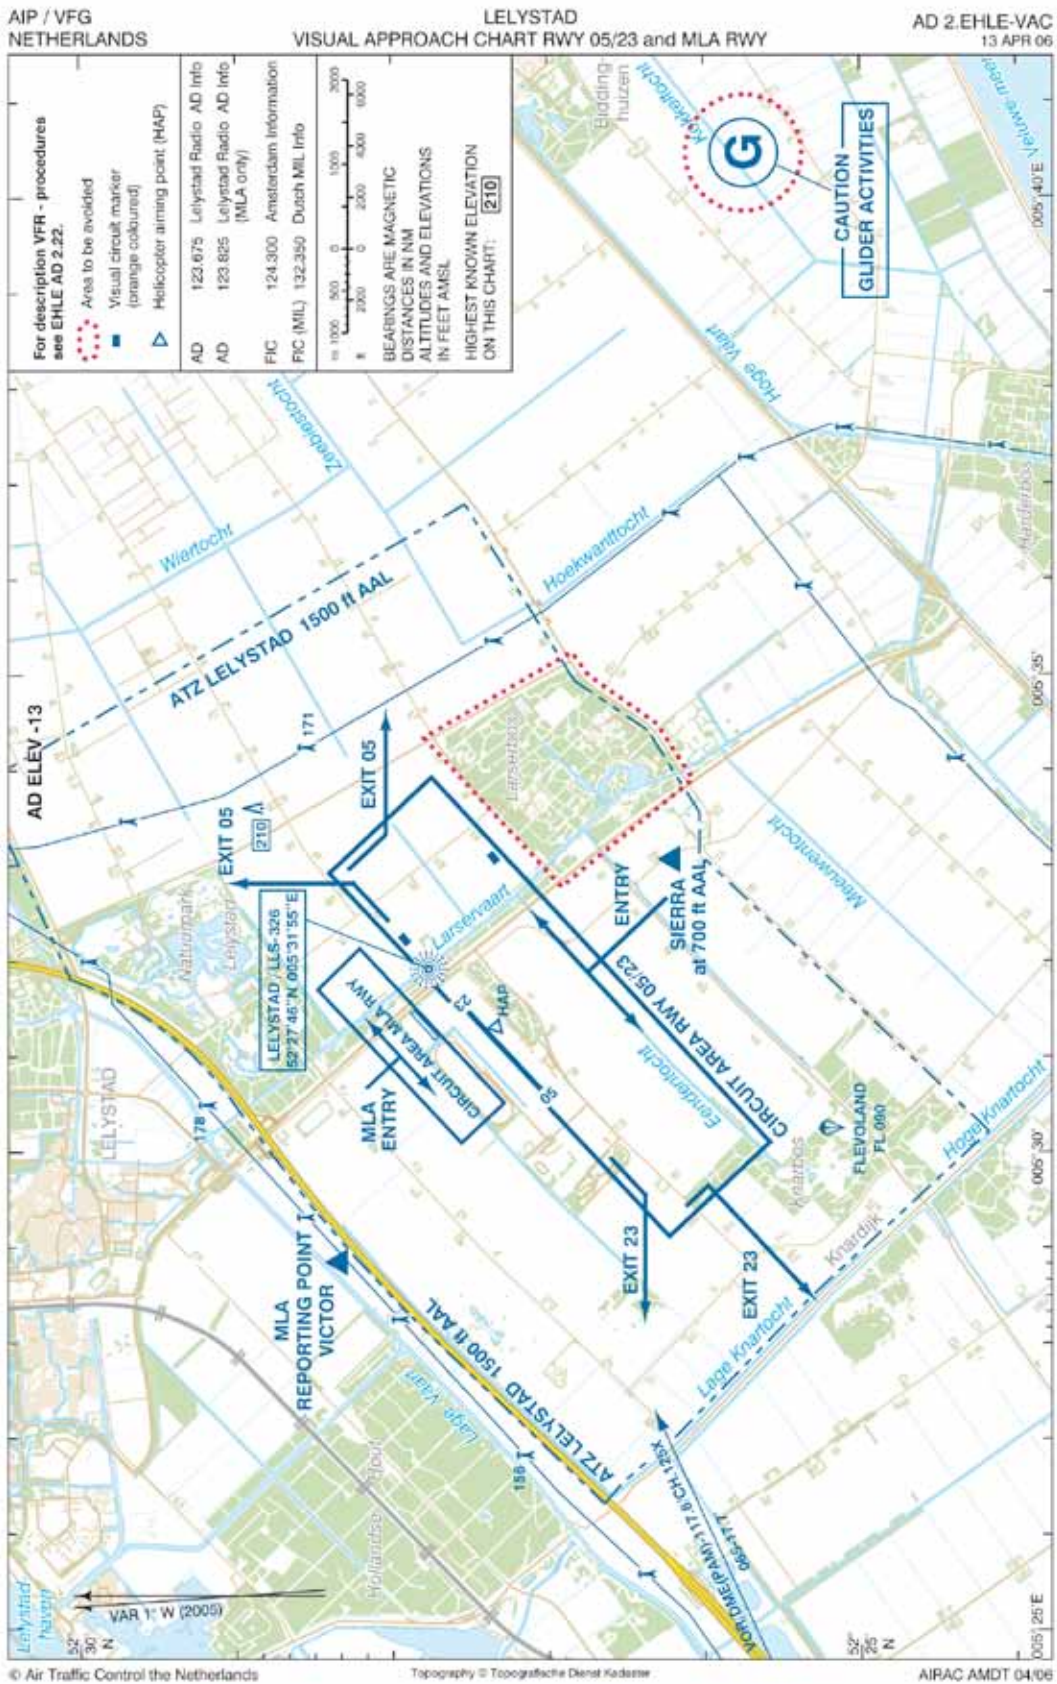
BIJLAGE D: ZICHTNADERINGSKAART BAAN 05/23, LUCHTHAVEN LELYSTAD TEN TIJDE VAN HET ONGEVAL.

Motorvliegtuigen met als bestemming luchthaven Lelystad zijn verplicht zich boven het meldingspunt Sierra te melden op 700 voet AAL, zoals weergegeven in bijlage D, behalve wanneer een straight-in procedure wordt gevolgd. Punt Sierra ligt op de grens van de ATZ ten zuidoosten van het vliegveld. De circuithoogte is 687 ft AMSL (700 ft AAL).

Punt Sierra refereerde in het verleden naar de S van silo. Deze silo, welke de herkenbaarheid van punt Sierra vanuit de lucht garandeerde, is al geruime tijd geleden afgebroken. Het gevolg is een minder goede zichtbaarheid van punt Sierra als herkenningspunt op de grond, waardoor vooral de bestuurder die luchthaven Lelystad minder frequent bezoekt mogelijk op de grond moet zoeken waar het punt precies ligt. Dit kan ten koste gaan van de uitkijk in het luchtruim.
