BIJNA-BOTSING TUSSEN EEN AIRBUS A318 EN EEN BOEING 737-900

Nummer voorval: 2007112
Classificatie: Ernstig incident
Datum, tijd¹ voorval: 6 december 2007, 19.39 uur
Plaats voorval: Amsterdam Schiphol Airport

Registratie luchtvaartuig: F-GUGI (AF3484)
Type luchtvaartuig: Airbus A318
Soort luchtvaartuig: Verkeersvliegtuig
Soort vlucht: Lijnvlucht passagiers
Fase van de vlucht: Doorstart
Schade aan luchtvaartuig: Geen
Aantal bemanningsleden: Zes
Aantal passagiers: 98
Persoonlijk letsel: Geen

Registratiekenmerk: PH-BXS (KLM1027)
Type luchtvaartuig: Boeing 737-900
Soort luchtvaartuig: Verkeersvliegtuig
Soort vlucht: Lijnvlucht passagiers
Fase van de vlucht: Start
Schade aan luchtvaartuig: Geen
Aantal bemanningsleden: Zes
Aantal passagiers: 189
Persoonlijk letsel: Geen

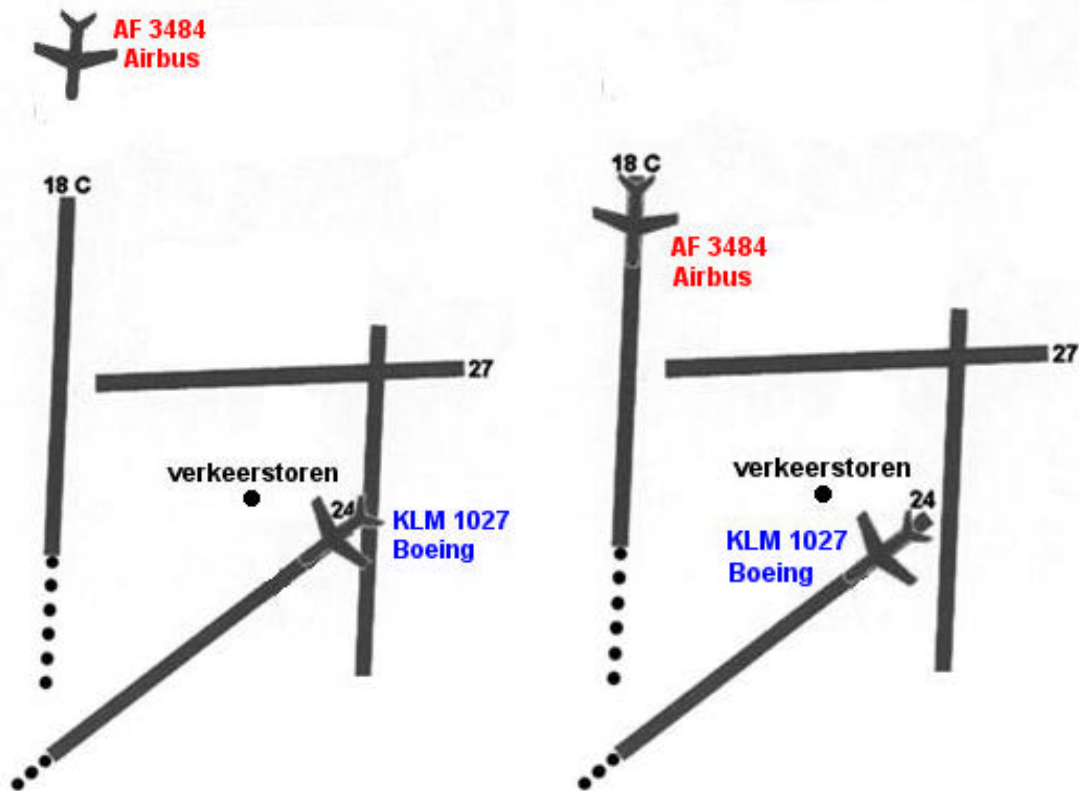
Figuur 1: schematische weergave van het banenstelsel en de vliegrichtingen van de Airbus en Boeing

Om 19.37:59 uur gaf baanverkeersleider 2 aan KLM1027 toestemming te starten vanaf baan 24. Volgens de radardata gebeurde dit op het moment dat AF3484 zich op 0,7 NM (circa 1,3 km) vóór het begin van baan 18C bevond. In plaats van te landen maakte AF3484 om 19.38:25 uur, in het laatste stadium van de nadering, op enkele meters boven de landingsbaan, een doorstart (zie figuur 1). Uit de gegevens van de flight data recorder blijkt dat het vliegtuig tot op een hoogte van circa 15 voet was gedaald alvorens deze doorstart werd geïnitieerd. KLM1027 was op dit moment al aan de start begonnen en had inmiddels een grondsnelheid van 79 knopen.⁵ Beide baanverkeersleiders waren in de veronderstelling dat AF3484 zou landen, dan wel geland was, en hadden hun aandacht verlegd naar het overige verkeer.

Tijdstip: 19.37:59 uur
 Moment startklaring KLM1027

Tijdstip: 19.38:25 uur
 Moment doorstart AF3484

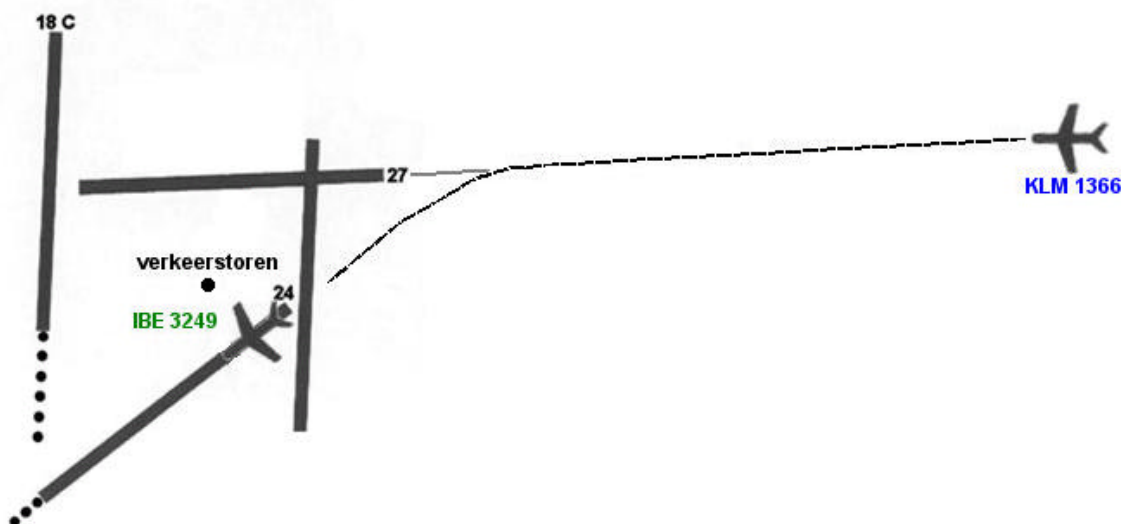
Figuur 2: schematische weergave positie KLM1366 op moment van startklaring IBE3249. Tijdstip 19.38:45 uur.

Zoals aangegeven meldde om 19.37:15 uur de bemanning van een Fokker 100 met vluchtnummer KL1366 zich, die met een nadering naar baan 27 bezig was, met het verzoek om een landing op baan 24 te mogen maken. Baanverkeersleider 1 gaf aan dat hij dacht dat dit wel mogelijk was maar dat het nog even zou duren voordat hij hierover uitsluitsel kon geven. Om 19.38:45 uur, 46 seconden nadat de startklaring aan KLM1027 voor baan 24 was gegeven, kreeg een volgend vliegtuig met vluchtnummer IBE3249 toestemming vanaf baan 24 te starten (zie figuur 2). Om 19.39:05 uur, 20 seconden na de startklaring van IBE3249 kreeg KLM1366 die baan 27 naderde toestemming om een eindnadering uit te voeren op baan 24, een zogenoemde 'break off' (naar baan 24). Om 19.40:14 uur kreeg KLM1366 toestemming om op baan 24 te landen. Deze landing vergde coördinatie tussen de beide baanverkeersleiders en moest worden ingepast tussen het startende verkeer.

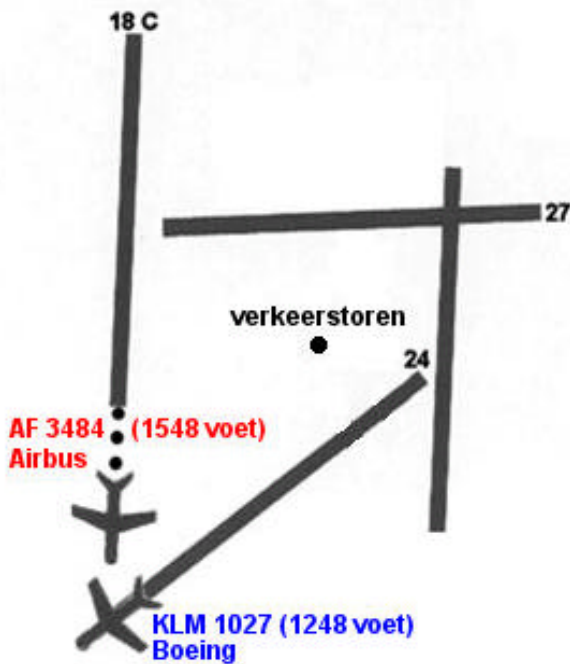
Figuur 3: schematische weergave KLM1027 kruist voor AF3484. Tijdstip 19.39:17 uur (Bron: LVNL).

Op het snijpunt van de vliegbanen bevond KLM1027 zich op een hoogte van circa 1248 voet. Zes seconden later passeerde AF3484 het snijpunt van de vliegbanen op een hoogte van circa 1300 voet. Zie figuur 3.

Dat geen botsing heeft plaatsgevonden is te danken aan de laterale separatie die beide toestellen hadden op het moment dat KLM1027 op gelijke hoogte voor AF3484 kruiste. De onderlinge afstand bedroeg op dat moment circa 460 meter.¹¹ Na het passeren van KLM1027 werd de verticale separatie vergroot met 50 tot 100 voet vergeleken met de situatie die zou zijn ontstaan zonder TCAS-opdracht.
