De Onderzoeksraad voor Veiligheid

Nummer voorval: 2005104 **Classificatie:** Ernstig incident

Datum voorval:	09-07-2005	Cockpit bemanning:	3
Plaats voorval:	Den Helder Airport	Cabine bemanning:	0
Registratienummer:	NC39165	Passagiers:	0
Type luchtvaartuig:	Douglas DC-2		
Soort luchtvaartuig:	Passagiersvliegtuig	Letsel:	Geen
Soort vlucht:	Ferryvlucht		
Fase van de vlucht:	Taxiën	Lichtcondities:	Daglicht
Schade luchtvaartuig:	Ernstig

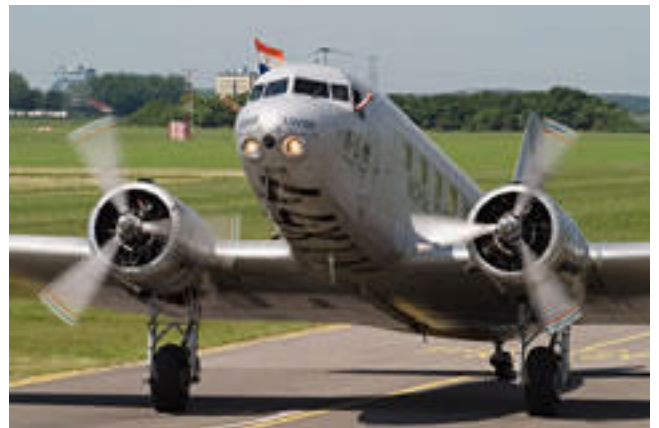
NC39165 (Bron: Uiver Fanclub Holland)

Waarschijnlijk is het linker landingsgestel bij het afremmen tijdens de landingsuitloop uit de mechanische borging geraakt. De hydraulische druk in de intrekcilinder was niet in staat de neergelaten toestand van het landingsgestel te handhaven waarop het vliegtuig over links wegzakte. De tegenkracht van de intrekcilinder heeft ervoor gezorgd dat het doorzakken langzaam gebeurde wat de gevolgschade heeft beperkt.

Nadat de NC39165 op Den Helder Airport was ontdaan van de beide vleugels, is het in januari 2006 per dekschuit naar de Aviodrome in Lelystad gebracht waar het vliegtuig is geïnspecteerd en gerepareerd. Uit onderzoek door betrokkenen bleek dat de mechanische borging van het linker landingsgestel was verbogen. Ook het borgmechanisme van het rechter landingsgestel was (licht) verbogen. Een

eenduidige oorzaak voor het verbuigen van beide borgmechanismen werd niet gevonden. Het is mogelijk dat de gebruikte trekstang welke aan de hoofdwielen werd bevestigd de schade heeft veroorzaakt. De gebruikte trekstang is oorspronkelijk ontworpen voor het rechttuit in en uit de hangaar rijden van het vliegtuig. Het nadeel van dit ontwerp van de trekstang is dat er bij het maken van scherpe bochten grote torsiekrachten op het landingsgestel worden uitgeoefend waarbij vervorming van de mechanische borgmechanismen niet is uit te sluiten.

- Installatie van het borgmechanisme van een DC-3/C-47 Dakota. Dit systeem bevat een extra borging op het mechanische borgmechanisme;
- De gebruikte trekstang aan de hoofdwielen wordt vervangen door een trekstang die bevestigd wordt aan het staartwiel. Tijdens het slepen zullen extreme bochten worden vermeden om grote krachten op de borgmechanismen te voorkomen;
- Het inspectie-interval wordt verkort. Bij elke "pre-flight" inspectie wordt het gehele onderstel visueel geïnspecteerd en na elke 30 landingen volgt een uitgebreide inspectie zonodig met intrektesten.
