De Onderzoeksraad voor Veiligheid

Nummer voorval: 2007022

Ernstig incident

| Type luchtvaartuig: | Diamond-C DA20-A1 | Passagiers: | 0 |

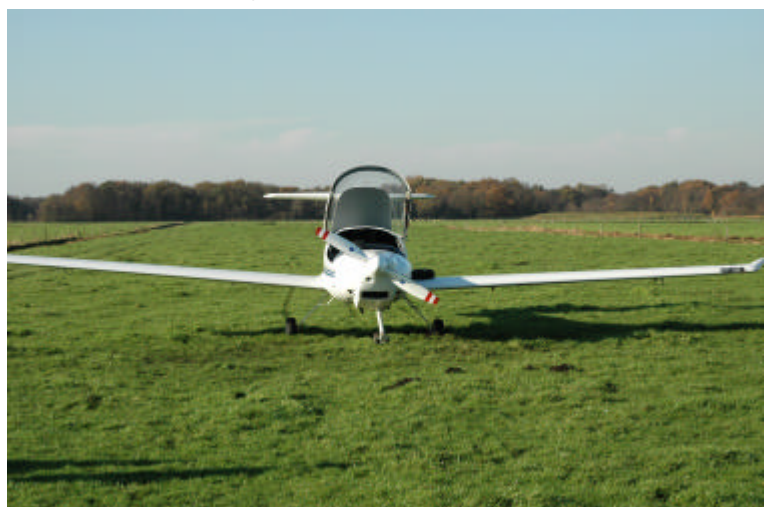
De PH-ACX na de noodlanding

Na de noodlanding bleken de brandstoftanks nog voor ongeveer de helft gevuld te zijn met vliegtuigbenzine (AVGAS). Na demontage van de vleugels is het vliegtuig op een aanhanger teruggebracht naar vliegveld Hilversum. Controle van de compressie, het oliefilter, de ontsteking, de bougies en de carburateurs leverde geen aanwijzingen voor het ruw lopen van de motor. Vervolgens is de motor proefgedraaid waarbij evenmin bijzonderheden werden geconstateerd.

Naschrift: Na verschillende probleemloos verlopen testvluchten is de PH-ACX weer in het vliegbedrijf opgenomen. Inmiddels heeft het vliegtuig enkele tientallen uren zonder problemen gevlogen.

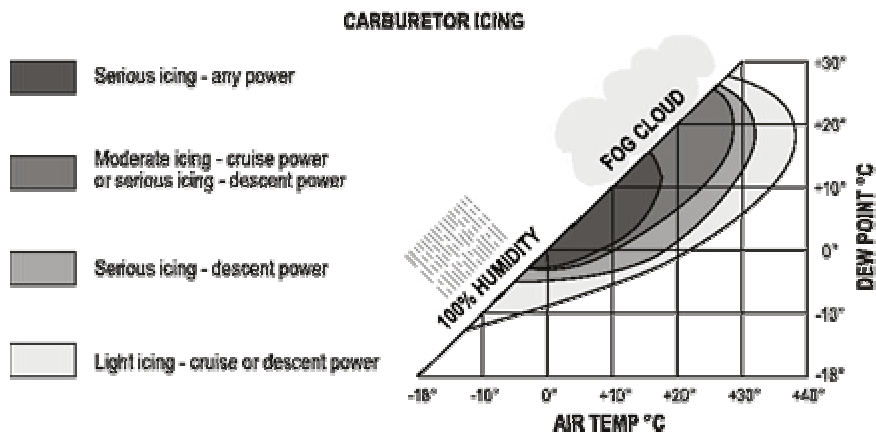
Een andere mogelijkheid is dat zich carburateurijs had gevormd. De omstandigheden daarvoor waren aanwezig. Volgens het KNMI waren de temperatuur en het dauwpunt nabij het baken PAMPUS op een hoogte van 1.500 voet respectievelijk 8°C en 6°C. Volgens het bijgevoegde diagram is de kans op ijsvorming bij deze combinatie van temperatuur en dauwpunt "Serious" bij elk vermogen. Of carburateurijs de motorproblemen had veroorzaakt was niet meer te achterhalen. Volgens de instructeur was ongeveer 5 minuten voor het begin van de motorproblemen nog gecontroleerd op carburateurijs en was direct nadat de motor ruw ging lopen de carburateurvoorverwarming aangezet. Verder blijkt in de praktijk de combinatie van vliegtuig – motor gevoelig voor carburateurijsvorming tijdens het warmdraaien en taxiën maar is ijsvorming tijdens de vlucht zeer zeldzaam.

Carburateurijs diagram. Bron: A.I.P. Canada, AIR 2.3.
