# De Onderzoeksraad voor Veiligheid

**Nummer voorval:** 2006034

**Ongeval**

Datum voorval:	08-04-2006	Bemanning:	1
Plaats voorval:	Marinevlieggkamp Valkenburg	Ervaring bestuurder	circa 1500 uur
Registratienummer:	PH-626	Passagiers:	1
Type luchtvaartuig:	Sportavia RF 5B	Ervaring passagier	(uren onbekend) <sup>1</sup>
Soort luchtvaartuig:	Touring motor glider	Letsel:	overleden (beiden)
Soort vlucht:	Lokale vlucht		
Fase van de vlucht:	Start		
Schade luchtvaartuig:	Volledig vernield	Lichtcondities:	Daglicht

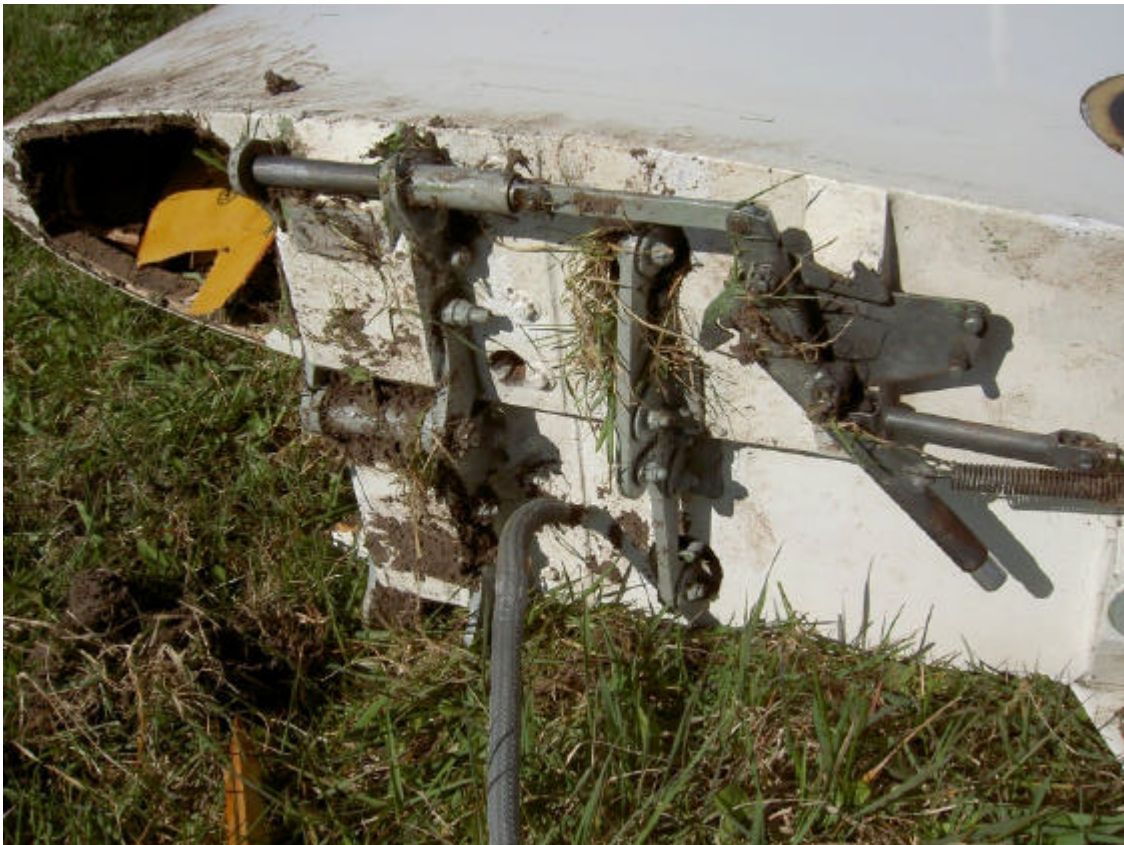
De borgpen is in de uitgeschoven stand teruggevonden, de bedieningshendel van het borgmechanisme stond in de juiste positie. De ogen van het buitenste vleugeldeel waardoor de borgpen gestoken dient te worden zijn onbeschadigd aangetroffen. Dit toont aan dat de vleugel niet op de juiste wijze was geborgd.

Figuur 1. Borgpen en bedieningshendel in de geborgde positie, de ogen van het buitenste vleugeldeel onbeschadigd in de grond gedrukt.

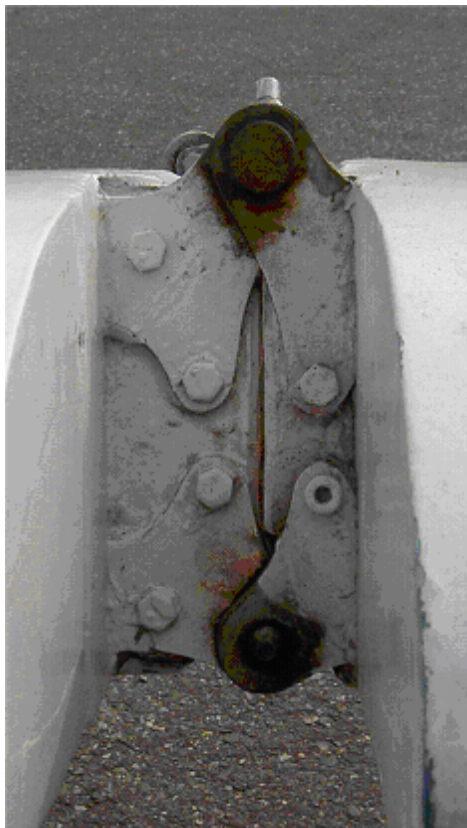
Juist geborgd

*Figuur 2. Voor aanzicht borging vleugel (zonder afdekstrip)*

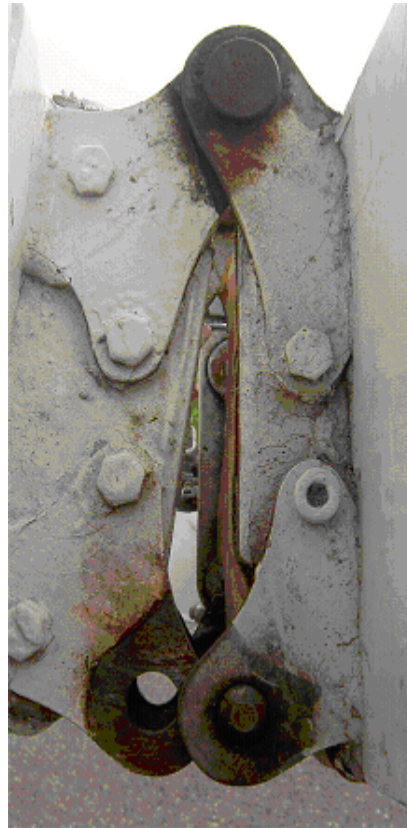
Onjuist geborgd

Uit het onderzoek is gebleken dat wanneer men de vleugel onjuist borgt, dit òf resulteert in het niet kunnen plaatsen van de afdekstrip òf in een aanzienlijke 'knik' in de vleugel. Het onjuist borgen van de vleugel zonder dat een van deze twee zaken zich voordoen is niet mogelijk.

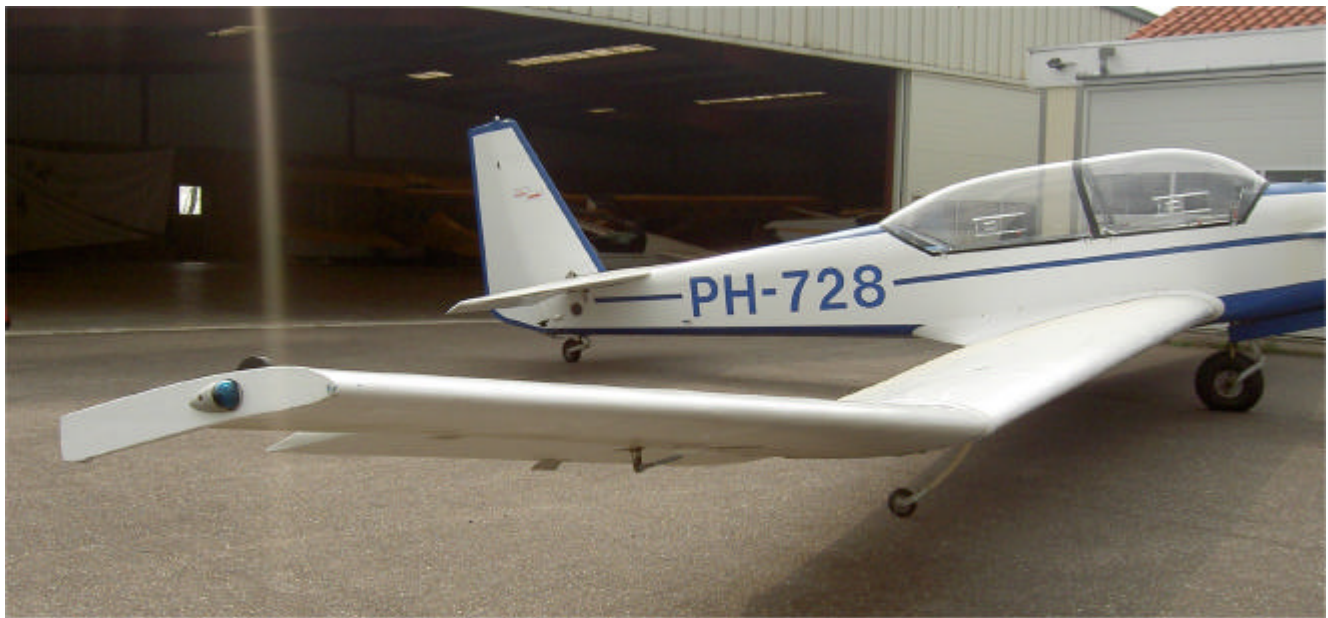
Wanneer de borgpen door middel van de hendel in de uitgeschoven stand wordt geplaatst alvorens het buitenste vleugeldeel uit te klappen, ziet men een duidelijke hoek tussen het buitenste vleugeldeel en het vaste vleugeldeel. Het is in deze situatie wel mogelijk de afdekstrip over de vleugel te plaatsen, omdat de hendel die de borgpen bedient zich in de juiste positie bevindt. Deze hendel kan dus in de juiste positie staan zonder dat de vleugel daadwerkelijk op de juiste wijze is geborgd. Dit laatste heeft zich bij dit ongeval voor gedaan. Tijdens dit onderzoek is tevens gebleken dat de rolroeren welke zich aan het buitenste vleugeldeel bevinden te allen tijde vanuit de cockpit waren te bedienen met op- of uitgeklaapte vleugel, wel of niet op de juiste wijze geborgd.

*Figuur 3. Duidelijk waarneembare hoek tussen het vaste- en buitenste vleugeldeel wanneer deze niet juist is geborgd.*

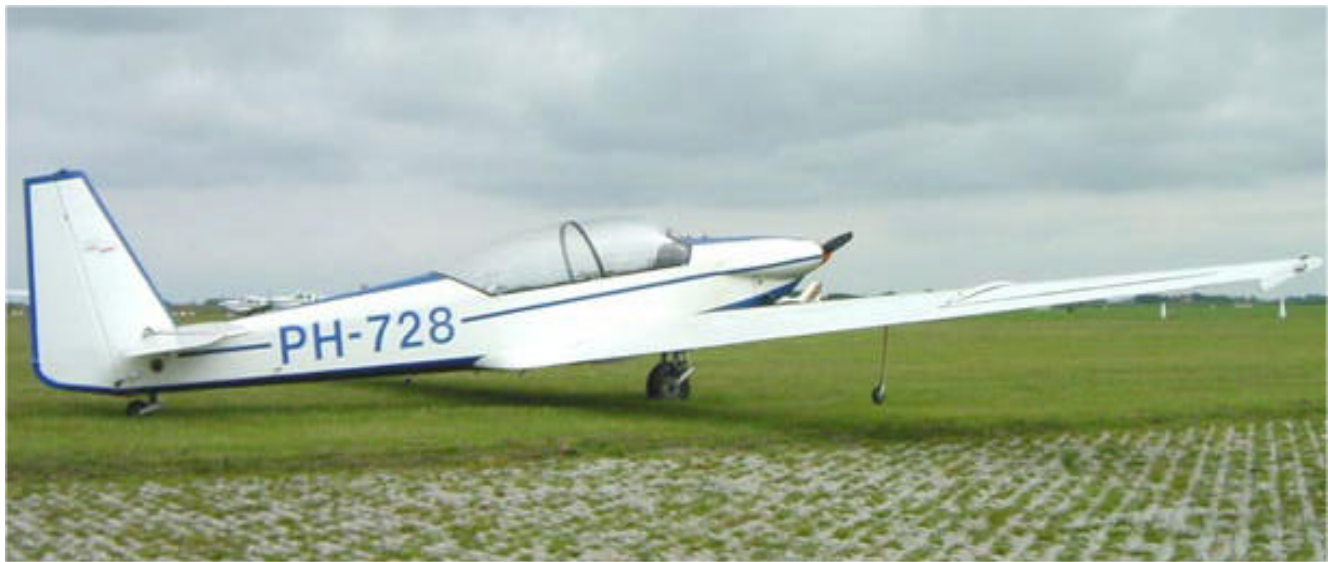
*Figuur 4. correct geborgde vleugel.*
