ALGEMENE GEGEVENS

Nummer voorval:	2008012
Classificatie:	Ongeval
Datum, tijd ¹ voorval:	3 februari 2008, 12.56 uur
Plaats voorval:	Maastricht Aachen Airport (EHBK)
Registratie:	PH-EMK
Type luchtvaartuig:	Cessna 172R
Soort luchtvaartuig:	Eénmotorig propellervliegtuig met dieselmotor
Soort vlucht:	Overlandvlucht
Fase van de vlucht:	Landing
Schade aan luchtvaartuig:	Beplating gekreukt, brandschot, propeller en neuswielkap beschadigd
Aantal bemanningsleden:	Twee
Aantal passagiers:	Geen
Persoonlijk letsel:	Geen
Overige schade:	Geen
Lichtcondities:	Daglicht

SAMENVATTING

Na een harde landing ontstond structurele schade aan het vliegtuig. Deze schade werd niet opgemerkt waarop het vliegtuig in niet luchtwaardige toestand werd ingezet.

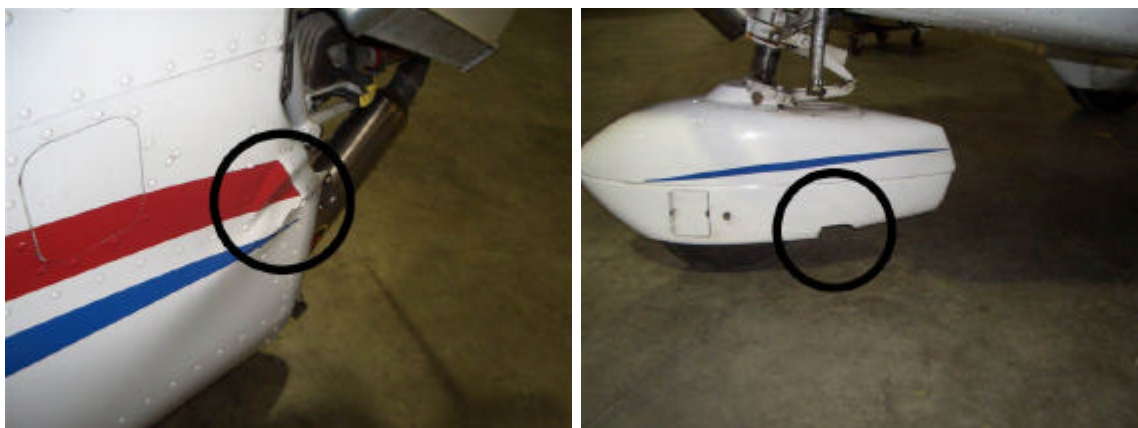
De dag volgend op het voorval werd de PH-EMK geïnspecteerd door een grondwerktuigkundige en niet luchtwaardig verklaard. Het brandschot en het aluminium plaatwerk aan weerszijden van de romp ter hoogte van het brandschot bleek te zijn gekreukt. De wielkap van het neuswiel was aan beide kanten beschadigd.⁴ De propeller had de grond geraakt wat een vervanging van de propeller en de reductietandwielkast noodzakelijk maakte.⁵

Foto 1 en 2: Schade aan romp en wielkap (bron: Air Service Limburg)

⁴ De bestuurder meldde dat de wielkap al beschadigd was voordat de tweede inzittende (samen met de bestuurder) vertrok voor de vlucht van Maastricht Aachen Airport naar Koblenz-Winningen. Dit was de vlucht voorafgaand aan de onderhavige vlucht.

⁵ De bestuurder betwijfelde of de propeller daadwerkelijk de baan had geraakt, omdat er volgens hem alleen een beetje verf was verdwenen aan de onderkant van één van de drie propellerbladen.

- Het vliegtuig is tijdens de landing in een golfbeweging om de dwarsas geraakt wat ook wel wordt aangeduid als een porpoise. Bij een porpoise landing raken afwisselend het neuswiel en de hoofdwielen de grond. Een porpoise landing kan optreden als het neuswiel als eerste aan de grond komt en is meestal het gevolg van een te hoge landingssnelheid of een onjuiste landingstechniek;

Als gevolg van onjuist uitgevoerde correctieve handelingen tijdens het doorzakken van het vliegtuig tijdens de landing, kwam het vliegtuig meerdere keren hard aan de grond en is substantiële schade ontstaan. Door het niet melden van de harde landing is een belangrijke stap in de veiligheidsketen achterwege gebleven. Ditzelfde geldt voor het, zonder inspectie door een grondwerktuigkundige, wederom inzetten van het vliegtuig nadat het luchtvaartbedrijf door een alerte luchtverkeersleider op de hoogte was gebracht van de harde landing. Tenslotte heeft ook de "pre-flight" inspectie als laatste stap in de veiligheidsketen gefaald aangezien de volgende huurder de opgelopen schade niet had geconstateerd.
