Feitelijke informatie

Nummer voorval:	2006062	Classificatie:	Ernstig incident
Datum voorval:	22-05-2006	Cockpitbemanning:	2
Plaats voorval:	Amsterdam Airport Schiphol (EHAM)	Cabinebemanning:	4
Registratiekenmerk:	I-DATS	Passagier(s):	125
Type luchtvaartuig:	MD-82	Letsel:	Geen
Soort luchtvaartuig:	Tweemotorig verkeersvliegtuig	Lichtcondities:	Nacht
Soort vlucht:	Internationale passagiersvlucht		
Fase van de vlucht:	Nadering / landing		
Schade luchtvaartuig:	Beschadigd		
Fabrikant:	Boeing/McDonnell Douglas

Samenvatting

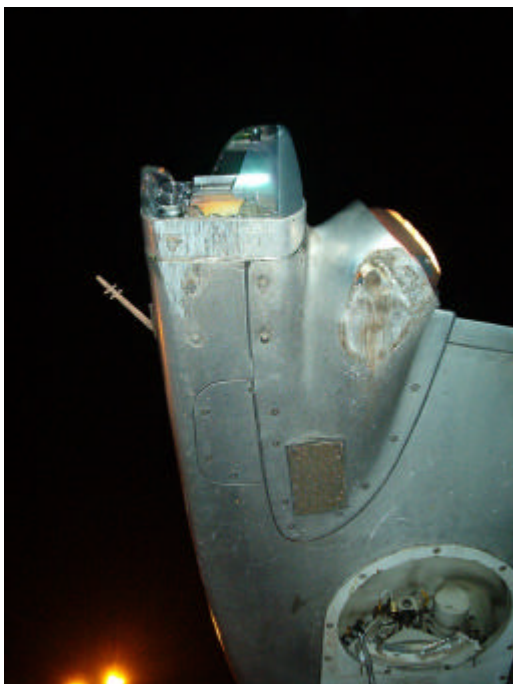
Bij de inspectie van het vliegtuig die na de landing werd uitgevoerd, constateerde de grondwerktuigkundige dat de linkervleugeltip van de MD-82 was beschadigd. Bij inspectie van baan 18R door luchthavenmedewerkers werd, iets links van de hartlijn, een lichte beschadiging van het baanoppervlak aangetroffen. Herstel van deze beschadiging werd niet noodzakelijk geacht.

Afbeelding 1: Schade aan de linker vleugeltip

Uit het onderzoek bleek dat de besturing van het vliegtuig door de PF tijdens de landingsfase niet optimaal is geweest. Dit was, samen met de invloed van de wind, de belangrijkste factor bij het ontstaan van het voorval. De cockpitbemanning heeft onvoldoende gebruik gemaakt van de meest recente informatie over de windrichting, de sterkte en de windvlagen tijdens de eindnadering. Hierdoor waren zij niet adequaat voorbereid op de feitelijke weersomstandigheden ten tijde van de landing. Dit, genomen bij de onduidelijke besluitvorming over de selectie van de flaps, wijst op onvoldoende crew resource management.
