ALGEMENE GEGEVENS

Nummer voorval:	2008018
Classificatie:	Ernstig incident
Datum, tijd ¹ voorval:	10 februari 2008, 11.55 uur
Plaats voorval:	Vliegveld Midden-Zeeland (EHMZ)
Registratie:	PH-LFA
Type luchtvaartuig:	Cessna 172P
Soort luchtvaartuig:	Motorvliegtuig
Soort vlucht:	Overland
Fase van de vlucht:	Landing
Schade aan luchtvaartuig:	Zwaar
Aantal bemanningsleden:	Eén
Aantal passagiers:	Drie
Persoonlijk letsel:	Geen
Overige schade:	Geen
Lichtcondities:	Daglicht

SAMENVATTING

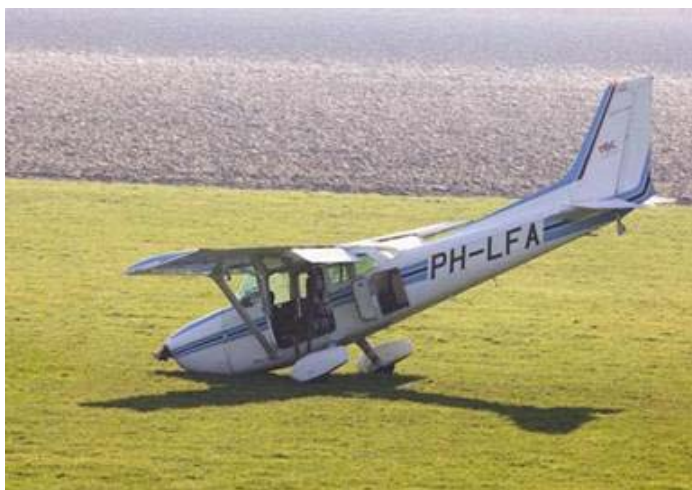
Vliegveld Midden-Zeeland heeft een alternatieve naderingsprocedure voor baan 09. Doordat de bestuurder zeer laat besloot deze procedure te volgen, kwam het vliegtuig hoog op het eindnaderingsbeen uit. In een reactie op de hoge eindnadering verlaagde de bestuurder de neusstand van het vliegtuig waardoor de snelheid opliep. Tijdens deze manoeuvre raakte het neuswiel de baan waarna het vliegtuig opstuiterde. De daaropvolgende landing was dermate hard dat het neuswiel afbrak en de propeller de grond raakte. Het vliegtuig liep zware schade op. De bestuurder en de drie passagiers bleven ongedeerd.

Doordat het afsnijden van de bocht naar het eindnaderingsbeen onvoorbereid gebeurde, kwam het vliegtuig hoog uit op het eindnaderingsbeen. De bestuurder trachtte dit op te lossen door de landingskleppen volledig uit te selecteren (30 graden) en een lage neusstand aan te nemen. Hierdoor nam de snelheid toe. Gezien de lengte van de landingsbaan (1000 meter) besloot de bestuurder de te hoge snelheid boven de baan te verminderen. De bestuurder verklaarde dat het neuswiel de baan raakte met een snelheid van ongeveer 65 knopen. Het vliegtuig stuiterde hierna een paar maal op. Het neuswiel raakte hierbij dermate hard de baan dat het neuslandingsgestel afbrak en de propeller de grond raakte en verhoog. Naast deze schade werd ook schade vermoed aan de motor, veroorzaakt door het contact van de propeller met de baan. De bestuurder en de drie passagiers bleven ongedeerd.

Figuur 3: PH-LFA na de landing
