Feitelijke informatie

Nummer voorval:	2007028	Classificatie:	ongeval
Datum voorval:	02-04-2007	Bemanning:	1
Plaats voorval:	Roermond	Ervaring bestuurder:	circa 350 uur op motor-zweefvliegtuigen waarvan 17 uur in de laatste twee jaar
Registratienummer:	D-KDBV	Passagier(s):	geen
Type luchtvaartuig:	Scheibe SF25 C Falke	Letsel:	overleden
Soort luchtvaartuig:	motorzweefvliegtuig	Lichtcondities:	daglicht
Soort vlucht:	lokale vlucht		
Fase van de vlucht:	en route		
Schade luchtvaartuig:	vernield

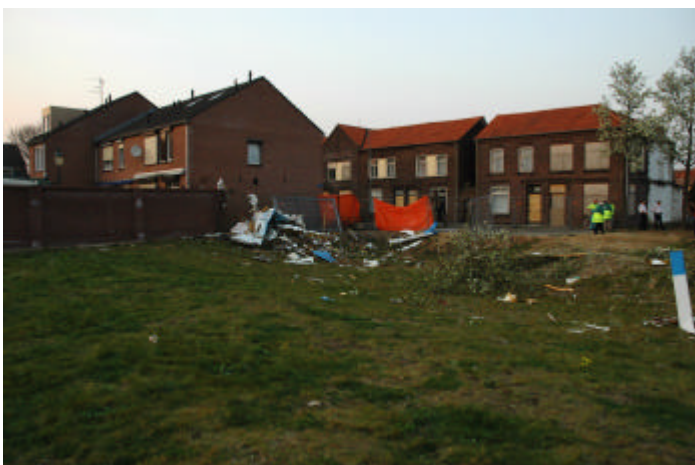
De locatie waar de D-KDBV terechtkwam betrof een terrein in een woonwijk. Het terrein heeft een geschatte afmeting van 200 x 100 meter, aan alle zijden omsloten door bebouwing. Het vliegtuig kwam vanuit zuidelijke richting. Voordat het toestel neerstortte, raakte het een boom die afbrak waarna het vliegtuig aan de noordzijde van het terrein tegen een aarden wal tot stilstand kwam. De wrakdelen werden verspreid lagen voor het grootste deel tegen de omheining van een woning aan. Deze woning had lichte schade als gevolg van het ongeval.

Afbeelding 2: De ongevallocatie
