ALGEMENE GEGEVENS

Nummer voorval:	2008021
Classificatie:	Ongeval
Datum, tijd voorval:	16 februari 2008, 16.45 uur ¹
Plaats voorval:	Haarlem
Registratie:	PH-RPZ
Type luchtvaartuig:	MBB Bo 105 CBS-4
Soort luchtvaartuig:	Helikopter
Soort vlucht:	Politievlucht
Fase van de vlucht:	Landing
Schade aan luchtvaartuig:	Vier hoofdrotorbladen beschadigd
Aantal bemanningsleden:	Twee (een vlieger en een waarnemer/camera-operator)
Aantal passagiers:	Geen
Persoonlijk letsel:	Geen
Overige schade:	Schade aan een woning, schade aan een lichtmast
Lichtcondities:	Daglicht

SAMENVATTING

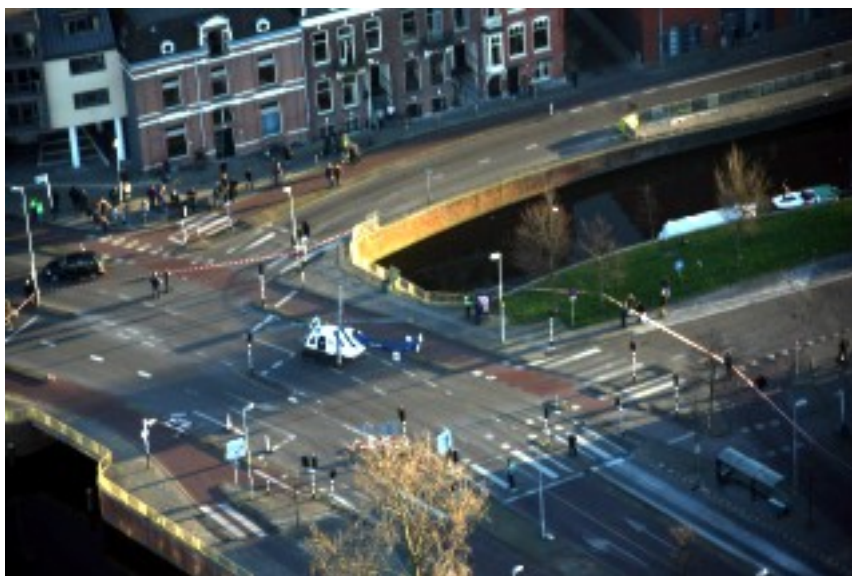
Afbeelding 1: helikopter na de landing (bron KLPD)

Bij het dalen ontstonden er grote stofwolken en vloog een aantal vuilniszakken in de lucht. Terwijl hij voortdurend om zich heen keek, liet de bestuurder de helikopter langzaam verder zakken. Opeens hoorde hij een harde klap waarna de helikopter een gierbeweging naar rechts maakte. De bestuurder liet de helikopter meteen weer stijgen. Hij wist op dat moment niet wat er gebeurd was. De helikopter was instabiel geworden en trilde hevig maar was wel goed bestuurbaar. Omdat de bestuurder bang was dat er meer beschadigd zou raken als hij de landing door zou zetten, besloot hij de helikopter neer te zetten op de kruising enige meters voorbij de geplande landingsplaats. Deze landing verliep goed.

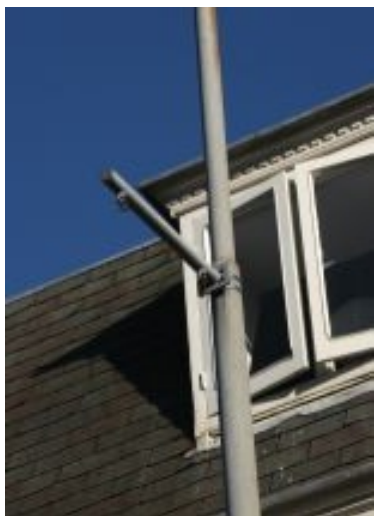
Na nader onderzoek en bestudering van de filmopnamen bleek dat de hoofdrotorbladen tijdens het dalen van de helikopter een metalen stang van een lichtmast hadden geraakt. Deze lichtmast stond aan de linkerkant van de weg, gezien in de landingsrichting. De metalen stang was haaks op de lichtmast aangebracht en diende om plantenbakken aan op te hangen. Deze stang werd weggeslagen. Op de opnamen was zichtbaar dat bij het stijgen van de helikopter, de hoofdrotorbladen ook de kap van de lichtmast raakten. Deze kap werd vernield.

Afbeelding 2: soortgelijke lichtmast met stang (bron KLPD)

Naast deze beperkingen, bleek dat de stang die aan de lichtmast was bevestigd, relatief klein en dezelfde kleur had als de lichtmast, waardoor deze stang waarschijnlijk niet opviel. Ook het feit dat vlak voor de landing veel stof opwaaide en vuilniszakken de lucht in werden geblazen, maakt het verklaarbaar dat de gezagvoerder de stang niet heeft waargenomen.

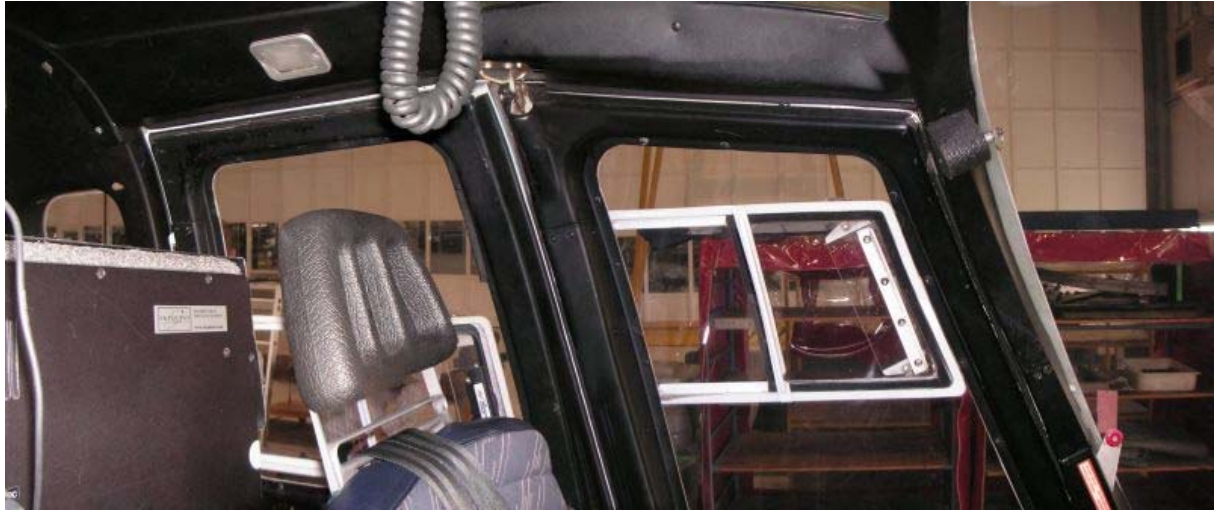
Omdat de bestuurder ook aan de rechterzijde zit, is het uitzicht naar links beperkt. Het zicht wordt grotendeels gehinderd door de constructie en het interieur van de helikopter.

Afbeelding 3: zicht naar links vanuit de stoel van de bestuurder

De lichtmast stond links, gezien vanuit de positie van de bestuurder. Hij verklaarde dat hij de lichtmast wél, maar de uitstekende stang niet had gezien. Het is gebleken dat het zicht naar links

en linksachter voor de bestuurder, die rechts in de helikopter zat, niet optimaal was omdat het zicht werd beperkt door de constructie en het interieur van de helikopter.

Op de filmopnamen was zichtbaar dat tijdens de nadering voor de eerste landingspoging de langsas van de helikopter een hoek maakte met de richting van de weg waarbij de neus van de helikopter enigszins naar rechts was gedraaid. Dit had tot gevolg dat de bestuurder naar linksachter moest kijken om de lichtmast te zien.

De leiding van de Dienst Luchtvaartpolitie wordt aanbevolen om in de interne richtlijnen op te nemen dat een afweging gemaakt moet worden tussen de noodzaak en de risico's van een landing buiten een luchtvaartterrein. Daarbij dient het verschil tussen 'dual' en 'single operation' in ogenschouw te worden genomen.

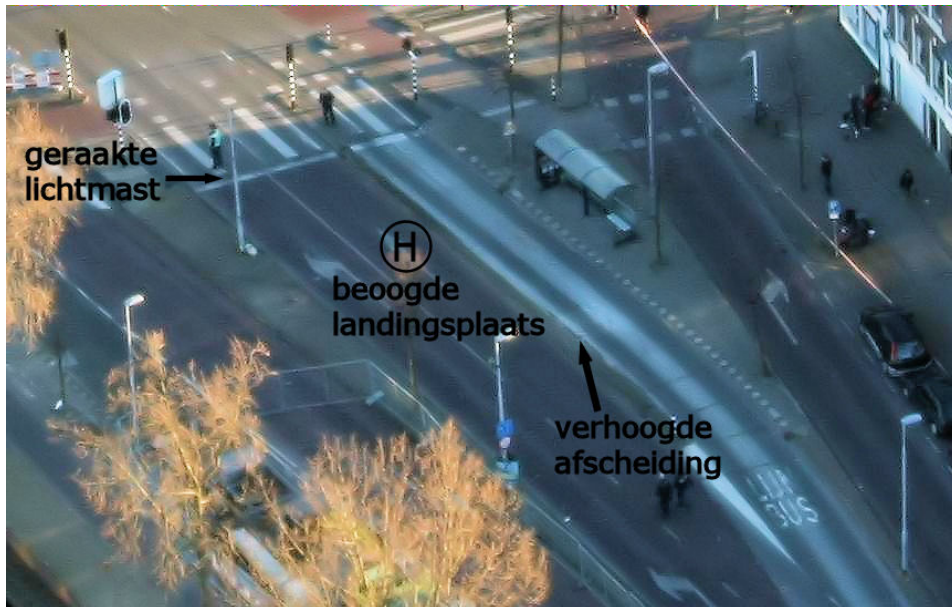
De landingsplek bevond zich in de binnenstad van Haarlem. De plek was op de openbare weg die verdeeld was in twee weghelften. De rechter weghelft, gezien in de landingsrichting, bestond uit een rijbaan met twee voorsorteervakken, een verhoogde afscheiding en een busbaan. De lichtmast stond op de scheiding tussen de linker en rechterweghelft. Rondom de landingsplek stonden diverse obstakels: lichtmasten, verkeerslichten en een abri.

Afbeelding 4: overzicht van de beoogde landingsplaats (bron KLPD)

Uit informatie van de gemeente Haarlem bleek dat de kleinste afstand tussen de obstakels op de beoogde landingsplaats (twee lichtmasten) ongeveer 20,60 meter bedroeg en dat de locatie daarmee aan de eisen van het Basic Operations Manual voldeed. De ligging van de verhoogde afscheiding tussen de busbaan en het andere deel van de weg bracht echter met zich mee dat de helikopter niet midden op de weg kon landen maar met de rechter skid (onderstel) links van de afscheiding moest blijven.

De afstand tussen de verhoogde afscheiding en de lichtmast die geraakt werd, bedroeg ongeveer 6,20 meter. De afstand tussen de rechter skid en de linkerzijde van het rotorvlak van de helikopter, bedroeg ongeveer 6,60 meter. De vrij ruimte tussen de afscheiding en de lichtmast zou

onvoldoende zijn geweest indien de helikopter recht naast de lichtmast zou zijn geland maar omdat de helikopter de landing iets voor de lichtmast inzette, was er voldoende ruimte.

De afmetingen van de beoogde landingsplek, leek minimaal 1,5 keer de 'lengte over alles' te zijn, maar kon niet volledig benut worden omdat de helikopter niet in het midden van de denkbeeldige cirkel is geland maar door de verhoogde afscheiding werd gedwongen om links van het midden te landen. Het feit dat de helikopter de kap van de lichtmast niet, maar de stang daaronder wel raakte, geeft aan dat er enige vrije ruimte was, maar dat deze minimaal was.

Gezien de opstelling van de lichtmasten en andere obstakels, de bewegelijkheid van de helikopter en het beperkte uitzicht voor de bestuurder, is de Onderzoeksraad van mening dat de vrije ruimte onvoldoende was om een veilige landing op deze locatie uit te voeren.
