De Onderzoeksraad Voor Veiligheid

Nummer voorval: 2006088

Classificatie: Ernstig incident

ALGEMENE GEGEVENS VOORVAL

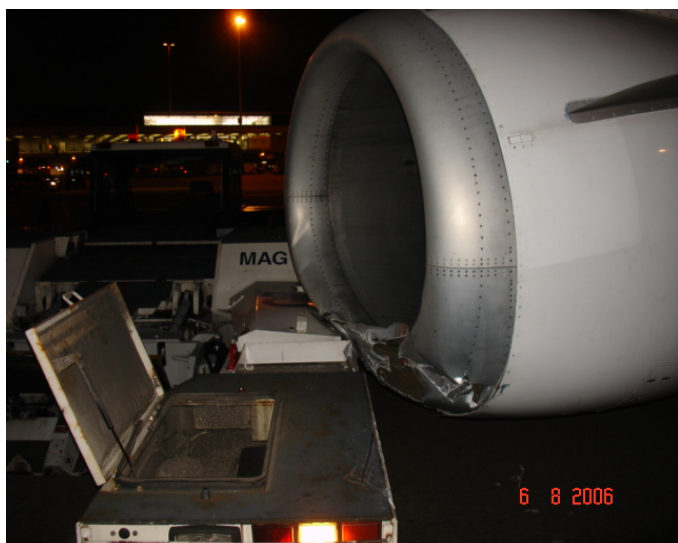
Omdat het vliegtuig naar voren bewogen was, bedroeg de afstand tussen de sleepauto, voor de rechtermotor, en het vliegtuig ongeveer 2,5 meter. De bestuurder heeft de sleepauto niet onmiddellijk weggereden omdat het donker was en de gate slecht verlicht. Volgens de bestuurder was de auto op de huidige positie beter zichtbaar voor de bemanning. Hij is daarop op de treeplank van zijn sleepauto gestapt om de by-pass pin voor de besturing aan de bemanning te tonen en wilde de cabine van de auto ingaan om weg te rijden maar zag dat het vliegtuig voorwaarts bewoog. Hij verliet de sleepauto en rende richting de trappen van de gate. De rechtermotor van het vliegtuig botste met de sleepauto om ongeveer 21.22 uur. De eerste officier verklaarde dat toen de bestuurder van de sleepauto de pin liet zien, hij op datzelfde moment zag dat de sleepauto nog altijd voor de rechtermotor stond. Hij beschreef dit als een "verkeerd beeld" en instrueerde de gezagvoerder te stoppen maar deze had het vermogen al opgevoerd en de rechtermotor raakte de sleepauto.

*Figuur 1: De sleepauto in contact met de motor
(Bron: AAS).*

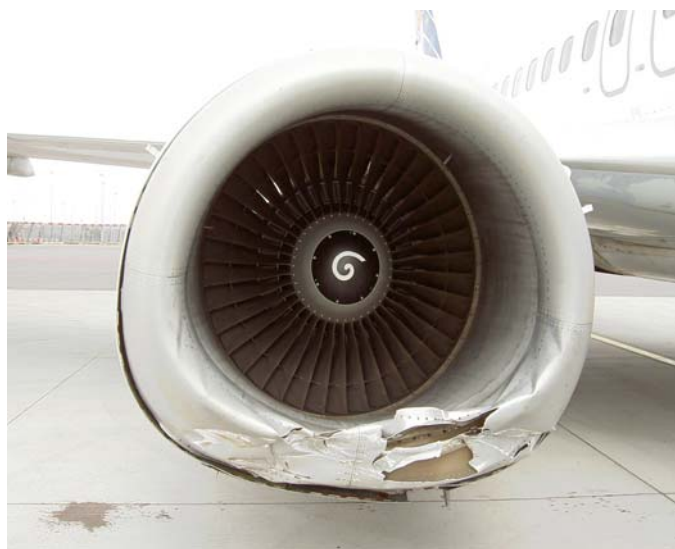
Als gevolg van de botsing werd de motorkap van de rechtermotor beschadigd en werd de kabel van de koptelefoon van de bestuurder van de sleepauto in de motor gezogen, waar het twee fanbladen buiten de limieten beschadigde. Twee andere bladen warden beschadigd binnen limieten maar moesten bewerkt worden. De auto liep enkele deuken op.

Figuur 2: De schade aan de motorgondel
