## ALGEMENE GEGEVENS

Nummer voorval:	2008022
Classificatie:	Ongeval
Datum, tijd <sup>1</sup> voorval:	17 februari 2008, 15.30 uur
Plaats voorval:	Lelystad Airport (EHLE)
Registratie:	PH-2X9
Type luchtvaartuig:	Tecnam P92 ECHO
Soort luchtvaartuig:	Micro Light Aircraft <sup>2</sup> (MLA)
Soort vlucht:	Lokale vlucht
Fase van de vlucht:	Landing
Schade aan luchtvaartuig:	Zwaar beschadigd
Aantal bemanningsleden:	Eén
Aantal passagiers:	Eén
Persoonlijk letsel:	Geen
Overige schade:	Geen
Lichtcondities:	Daglicht

## SAMENVATTING

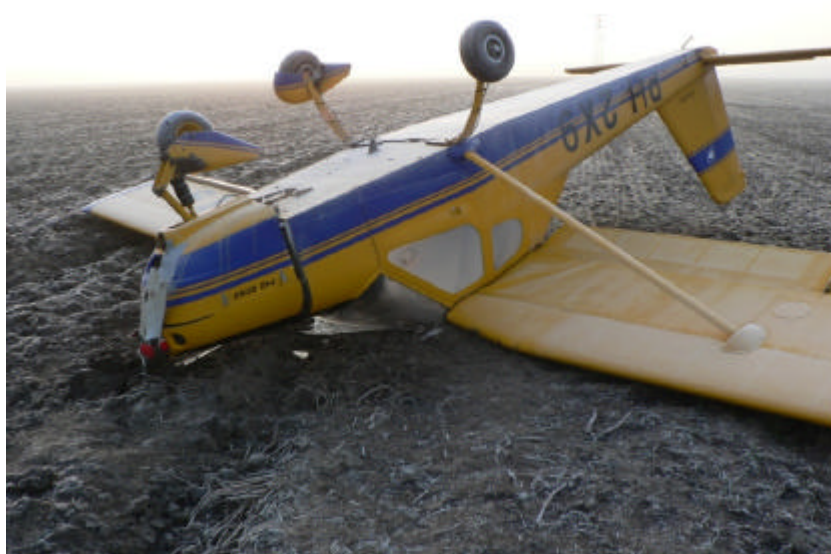
Doordat het vliegtuig over de kop sloeg versplinterde de propeller en ontstond er schade aan de motorbeplating, de voorruit, de beide vleugels en het onderstel.

*Figuur 1: Het vliegtuig na het ongeval*

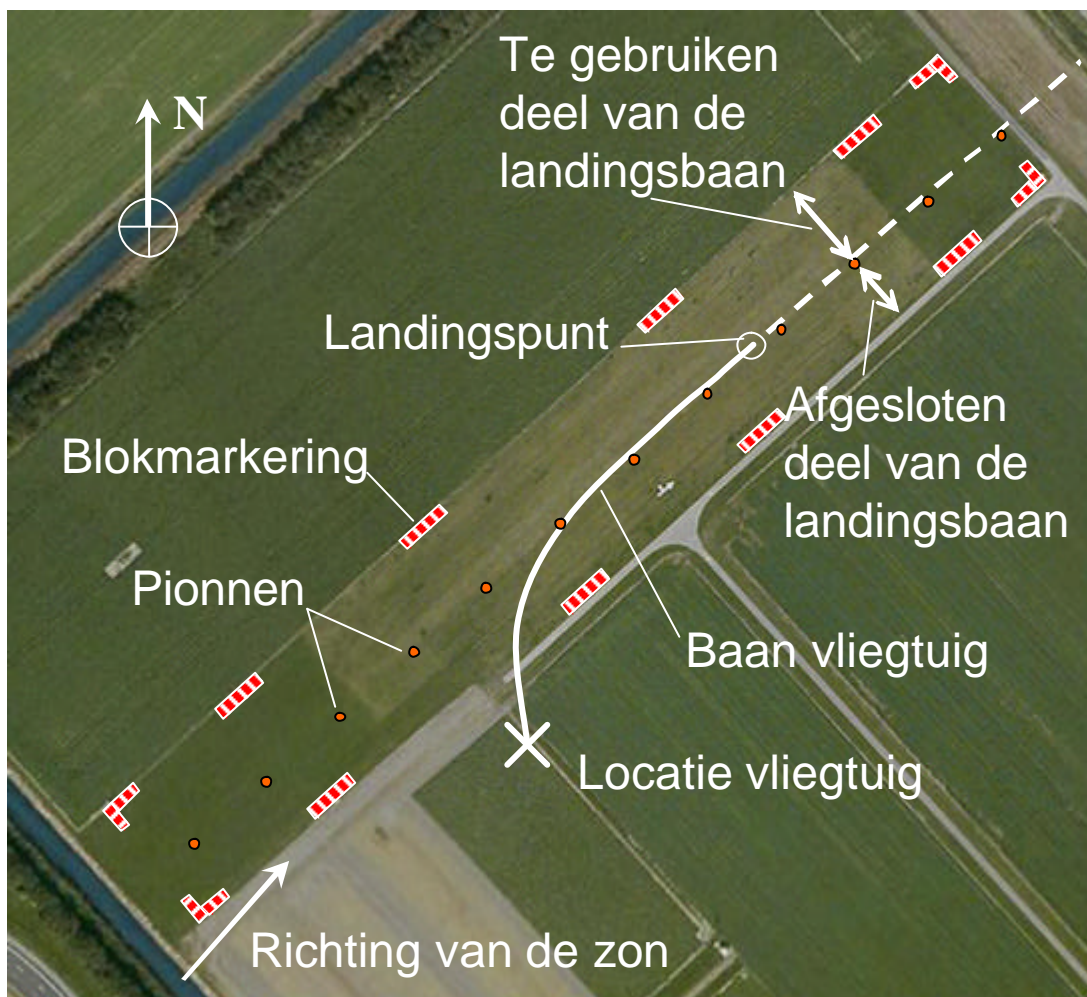
Door de laagstaande zon zag de bestuurder tijdens de eindnadering op de C-baan de pionnen die het slechte deel van de landingsbaan markeerden over het hoofd. Deze pionnen stonden opgesteld op een afstand van ongeveer 20 meter van de blokmarkering aan de zuidkant van de baan en dus ongeveer 5 meter links (gezien vanuit de vliegrichting) van de oorspronkelijke middellijn van de C-baan, zie figuur 2. Deze pionnen stonden er ook al bij vertrek, dit gegeven was dus bekend bij de bestuurder. Omdat de bestuurder het vliegtuig tijdens de eindnadering oplijnde op de middellijn van de niet versmalde C-baan, dreigde het vliegtuig in de landing één van de pionnen te raken. De bestuurder zag dit op het laatste moment, initieerde een doorstart door vol vermogen te selecteren en een uitslag van het voetenstuur naar rechts ter compensatie voor de op het vliegtuig werkende krachten die optreden bij vol motorvermogen. Op dat moment voelde de bestuurder dat de hoofdwielen de grond raakten en besloot alsnog de doorstart af te breken en trok de gashandel dicht. Direct nadat hij vermogen had teruggenomen, merkte de bestuurder dat het vliegtuig scherp naar links draaide, waarna het de grasbaan verliet en in een omgeploegde akker naast de baan terecht kwam. Het vliegtuig werd hierdoor abrupt afgeremd, sloeg over de kop en kwam ondersteboven tot stilstand.

Figuur 2: Situatieschets C-baan
