## Feitelijke informatie

Nummer voorval:	2006069	Classificatie:	ongeval
Datum voorval:	13-06-2006	Bemanning:	1
Plaats voorval:	Nabij Deventer	Ervaring gezagvoerder:	circa 1.800 uren
Registratienummer:	PH-JLA	Passagier(s):	8
Type luchtvaartuig:	Cameron A-180C	Letsel:	4 zwaargewond, 4 lichtgewond
Soort luchtvaartuig:	heteluchtballon	Lichtcondities:	daglicht
Soort vlucht:	overlandvlucht		
Fase van de vlucht:	landing		
Schade luchtvaartuig:	ernstig

## Omschrijving van het voorval

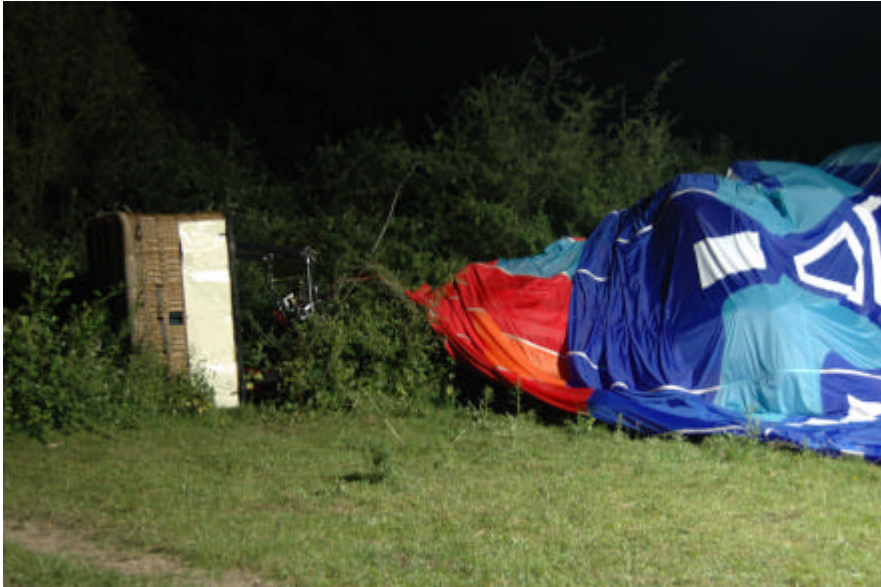
*Foto 1 (geanonimiseerd): De PH-JLA na het ongeval (Bron: KLPD)*

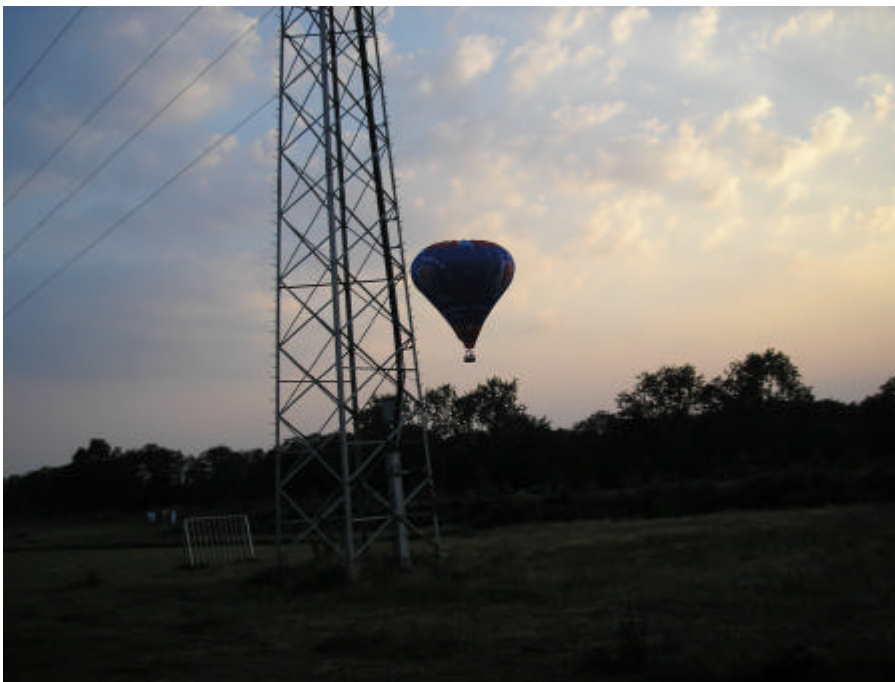
Op foto 2, die vlak voor de landing door een ooggetuige werd gemaakt, is duidelijk te zien dat de ballon niet meer de gebruikelijke bolle vorm had en minder dan normaal warme lucht bevatte, wat een groot verlies van draagvermogen tot gevolg had.

Gebaseerd op de vorm van de ballon (op foto 2) concludeert de Raad dat de daling, waarbij veel warmte lucht werd verloren, op een hoogte van meer dan 10 meter werd ingezet.

Gezien de grote hoeveelheid warme lucht die de ballon vlak voor de landing al had verloren (zoals te zien is op foto 2), concludeert de Raad dat de daling al op grotere hoogte werd ingezet. De oorzaak voor de harde landing kon niet met zekerheid worden vastgesteld.

*Foto 2: De PH-JLA vlak voor de landing (Bron: T. Brincker)*
