Feitelijke informatie

Nummer voorval:	2006015 / 2006067	Classificatie:	Ernstig incident
Datum voorval:	14-07-2005		
Plaats voorval:	±20 NM zuidzuidwest van Groningen Airport Eelde (EHGG)		
Registratiekenmerk:	PH-SDN	Bemanning:	2
Type luchtvaartuig 1	Piper PS-28R-200	Ervaring pilot flying:	Onbekend
Soort luchtvaartuig:	Eenmotorig propellervliegtuig	Ervaring pilot monitoring:	Onbekend
Soort vlucht:	Trainingsvlucht IFR	Passagier(s):	0
Fase van de vlucht:	En route	Letsel:	Geen
Schade luchtvaartuig:	Geen		
Registratiekenmerk:	PH-BVE	Bemanning:	2
Type luchtvaartuig 2	Piper PS-28R-200	Ervaring pilot flying:	Onbekend
Soort luchtvaartuig:	Eenmotorig propellervliegtuig	Ervaring pilot monitoring:	Onbekend
Soort vlucht:	Overlandvlucht VFR	Passagier(s):	0
Fase van de vlucht:	Daling	Letsel:	Geen
Schade luchtvaartuig:	Geen	Lichtcondities:	Daglicht

Bijna botsing door onvoldoende separatie VFR- en IFR-vluchten.

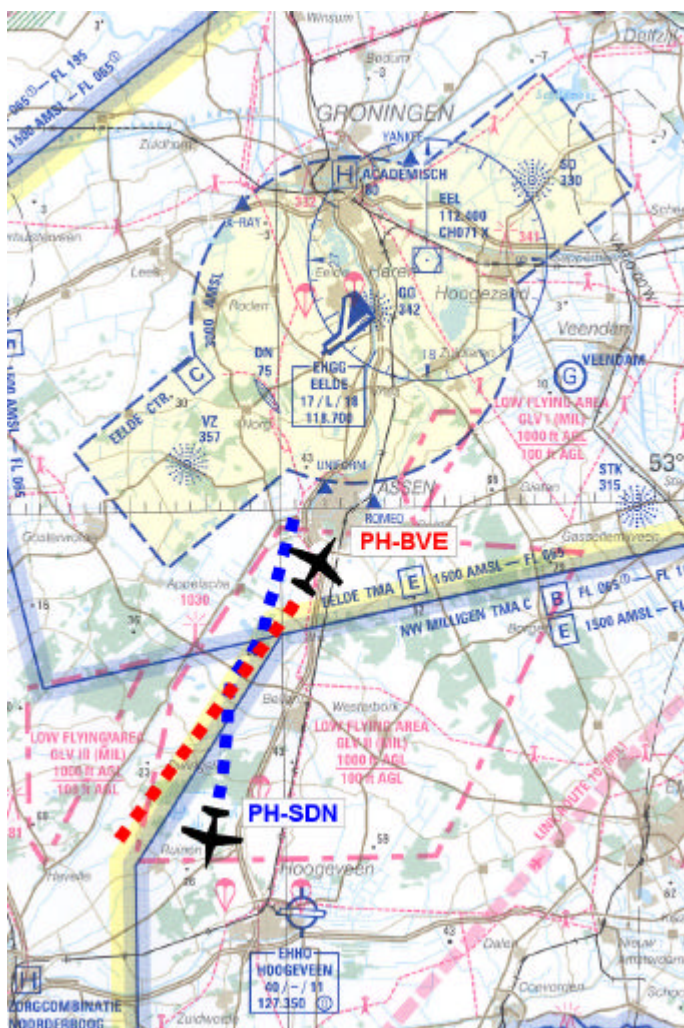
Afbeelding 1: Afgelegde routes (Bron: radardata AOCs NM)

De PH-SDN bevond zich op een afstand van ongeveer 20 zeemijlen zuidzuidwest van het baken Eelde VOR-DME¹. De bemanning had van Dutch MIL opdracht gekregen om op vliegniveau (FL – “flight level”) 40² te blijven vliegen. De PH-BVE was op hetzelfde moment bezig met de daling van FL 65 naar 1.500 voet en de bemanning had dit gemeld aan Dutch MIL INFO. Omstreeks 15.08 uur lokale tijd meldde Dutch MIL aan de bemanning van de PH-SDN dat zich VFR verkeer bevond op een tegenkoers op een afstand van 5 zeemijlen en dalend door een hoogte van 4.500 voet. De bemanning van de PH-SDN reageerde daarop met de mededeling dat ze zich in instrumentweersomstandigheden (IMC – “instrument meteorological conditions”) bevonden. Hierop meldde Dutch MIL dat het verkeer zich bevond op een positie tussen elf en twaalf uur en op een hoogte van 4.400 voet. Wederom werd door de bemanning van de PH-SDN geantwoord dat ze IMC was.

- De bocht naar rechts waarvan de bestuurder van de PH-BVE melding maakte in zijn verklaring, kon niet door de voor het onderzoek beschikbare radarata worden bevestigd. Opmerking: het maken van een bocht naar rechts is niet voor de hand liggend als het tegemoetkomende verkeer zich rechtsvoor bevindt. Door een rechterbocht wordt de laterale afstand verkleind en neemt de botsingskans toe.
