Feitelijke informatie

Nummer voorval:	2006086	Classificatie:	Ernstig incident
Datum voorval:	17-07-2006	Bemanning:	3
Plaats voorval:	Amsterdam Airport Schiphol (EHAM)	Passagiers:	0
Registratie kenmerk:	N516MC	Letsel:	0
Type luchtvaartuig:	Boeing 747-200F	Licht condities:	Daglicht
Soort luchtvaartuig:	Vrachtvliegtuig		
Soort vlucht:	Geregelde vrachtdienst		
Fase van de vlucht:	Start		
Schade luchtvaartuig:	Ernstig

Samenvatting

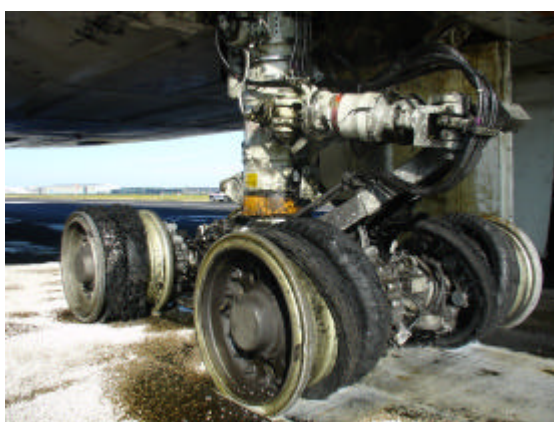
Op startbaan 36L zijn overblijfselen van banden en velgen aangetroffen. Na de landing bleken de banden van het linker romplandingsgestel kapot gescheurd en werden in de achterste wieleenheden breuken aangetroffen. Alle smeltpropen⁵ van de banden van het linker

vleugelonderstel en die van het rechter romplandingsgestel hadden de bandendruk af laten nemen. Er bleken delen van het flapsysteem van de linker vleugel en van de romp beschadigd te zijn. Doordat bij de start op baan 36L en de landing op 06 met de flens van de velgen over het baanoppervlak is gereden, is ernstige schade aan beide banen toegebracht.

Figuur 1: Linker romplandingsgestel

Hoogstwaarschijnlijk is tijdens de start, die werd uitgevoerd met een relatief hoog startgewicht, band 8 (achterste, binnenboord zijde) gesprongen als gevolg van een al dan niet eerder aanwezige te lage bandenspanning en dientengevolge een overmatige deflectie waarna band 7 (achterste, buitenboord zijde) is gesprongen als gevolg van de daardoor veroorzaakte overbelastingen mogelijke schade door voorafgaand gebruik van de band met een te lage bandenspanning cq overmatige deflectie. Band 6 (voorste, binnenboord zijde) is dan waarschijnlijk vervolgens gesprongen als gevolg van rondvliegende brokstukken van de wielen en banden 7 en 8. Band 5 (voorste, buitenboord zijde) is waarschijnlijk ook door rondvliegende brokstukken beschadigd en is waarschijnlijk onderhevig geweest aan overbelasting doordat band 6 was leeggelopen.

De Raad is van oordeel dat het voorval is veroorzaakt doordat de twee achterste banden van het linker romplandingsgestel ooit in gebruik zijn geweest onder een te lage bandenspanning, en dientengevolge met een overmatige deflectie, en dat ze vermoedelijk al voordat het voorval plaats had beschadigd waren.

De combinatie van schade door een te lage bandenspanning, een hoog startgewicht en de lange weg die taxiënd naar de baan moest worden afgelegd, is er de oorzaak van geweest dat deze banden het tijdens de start begaven. Vervolgens zijn er breuken in de velgen ontstaan. Daardoor is weer de voorste band aan binnenboord zijde gesprongen. De voorste band aan buitenboord zijde is tijdens de landing kapot gegaan door schade ten gevolge van FOD en/of overbelasting.

De Raad wijst met nadruk op het belang van het op de juiste wijze controleren van de bandenspanning voordat met de vlucht een aanvang wordt genomen.

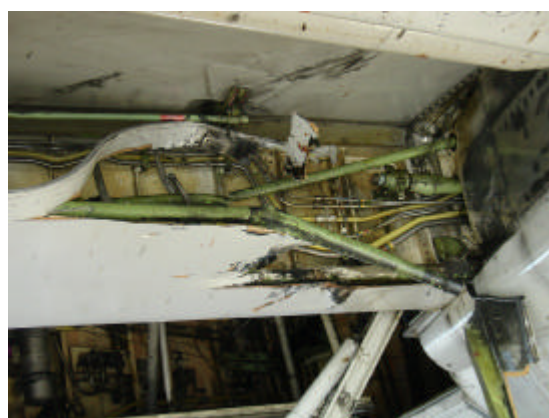
Figuur 2: Beschadigde delen van het flapsysteem
