ALGEMENE GEGEVENS

Nummer voorval:	2008030
Classificatie:	Ongeval
Datum, tijd ¹ voorval:	29 maart 2008, 16.23 uur
Plaats voorval:	Rotterdam Airport (EHRD)
Registratie:	PH-3K8
Type luchtvaartuig:	Urban Air UFM 10 Samba
Soort luchtvaartuig:	Micro Light Airplane (MLA)
Soort vlucht:	Overlandvlucht
Fase van de vlucht:	Landing
Schade aan luchtvaartuig:	Zwaar beschadigd
Aantal bemanningsleden:	Eén
Aantal passagiers:	Eén
Persoonlijk letsel:	Geen
Overige schade:	Geen
Lichtcondities:	Daglicht

SAMENVATTING

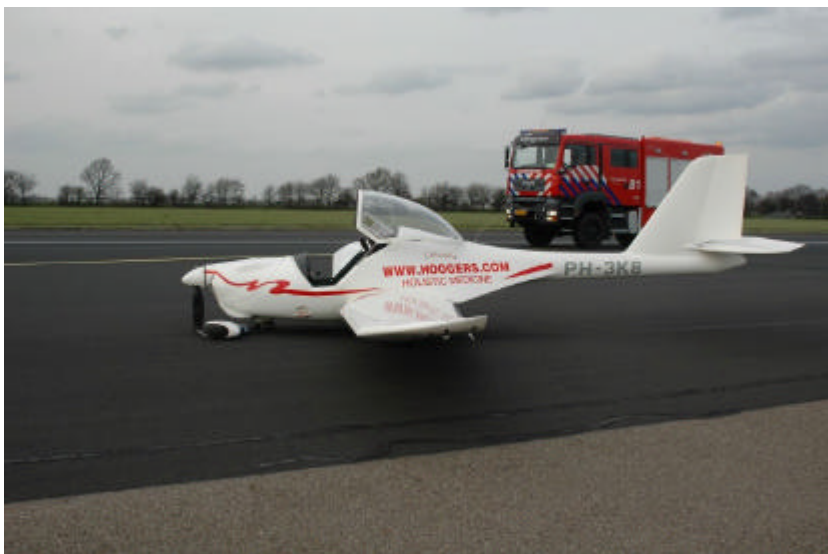
de kleppen tegen te houden. Vlak voor de landing schoot de hendel van de landingskleppen uit de vergrendelpositie waardoor de kleppen werden ingetrokken. De bestuurder gaf vermogen om een doorstart te maken maar het vliegtuig zakte door en raakte de landingsbaan hard waarbij het neuslandingsgestel en het hoofdlandingsgestel zwaar beschadigd werden. Na de aanraking met de baan steeg het vliegtuig weer op. Alvorens opnieuw te landen, voerde de bestuurder overleg met de luchtverkeersleiding en vloog hij op geringe hoogte langs de verkeerstoren om de schade te laten observeren. Daarna vloog het vliegtuig in opdracht van de luchtverkeersleiding een wachtpatroon van ongeveer 30 minuten om ander luchtverkeer te laten landen. Vervolgens maakte hij een landing waarbij het vliegtuig verder beschadigd werd doordat het met de neus over de landingsbaan schoof. De inzittenden bleven ongedeerd.

Foto 1: PH-3K8 na het ongeval

Uit de visuele inspectie van de luchtverkeersleiding van de verkeerstoren bleek dat het neuslandingsgestel een ongebruikelijke stand had ten opzichte van het vliegtuig. Het hing onder een hoek van ongeveer 45 graden. De bestuurder bereidde zich daardoor voor op een landing waarbij de neus van het vliegtuig en de propeller waarschijnlijk de baan zouden raken. Vervolgens vloog het vliegtuig in opdracht van de luchtverkeersleiding circa 30 minuten een wachtcircuit om ander vliegverkeer voor te laten gaan. Daarna kreeg de bestuurder van de luchtverkeersleiding toestemming om wederom op baan 24 te landen. Tijdens deze landing functioneerde het mechanisme van de landingskleppen normaal. De bestuurder heeft zo lang mogelijk de neus van het vliegtuig hoog gehouden. Uiteindelijk raakte de voorzijde van het vliegtuig de baan omdat het neuslandingsgestel zwaar beschadigd was, waardoor de propeller werd beschadigd.

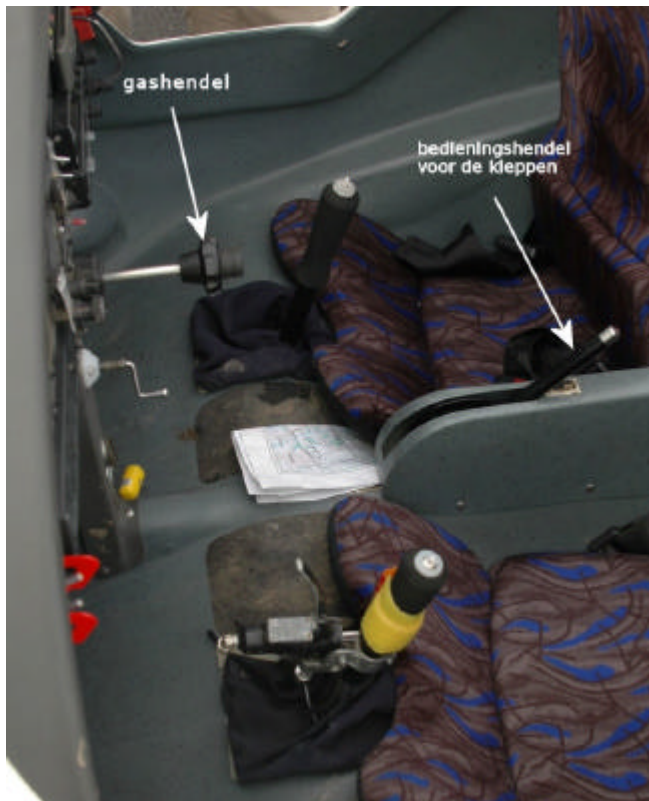
Volgens de verklaring van de bestuurder lukte het hem niet om de selectiehendel van de landingskleppen in de stand "full" volledig te vergrendelen. Uiteindelijk bleef de hendel wel in de geselecteerde stand staan, maar de bestuurder maakte zich zorgen dat de hendel weer los zou schieten. Uit voorzorg hield hij de hendel met de elleboog van zijn rechterarm tegen. Hij moest met zijn rechterarm echter ook de gashendel van het vliegtuig bedienen. De bestuurder heeft niet overwogen om de nadering af te breken om het probleem op te lossen of om een landing zonder geselecteerde kleppen te maken.

Vlak voor de landing raakte de selectiehendel los en schoot voorbij de arm van de bestuurder. Hierdoor werden de landingskleppen ingetrokken waardoor het vliegtuig bij de gevlogen snelheid te weinig draagkracht had en snel hoogte verloor.

Foto 2: de cockpit van de PH-3K8

Het is niet duidelijk geworden waardoor de handel niet volledig vergrendeld kon worden. Volgens de bestuurder was het mogelijk dat een kledingstuk tussen het mechanisme had gezeten, maar dit was niet meer vast te stellen.
