## ALGEMENE GEGEVENS

Nummer voorval:	2008031
Classificatie:	Ongeval
Datum, tijd <sup>1</sup> voorval:	31 maart 2008, 12.07 uur
Plaats voorval:	Rotterdam Airport (EHRD)
Registratie luchtvaartuig:	PH-KIS
Type luchtvaartuig:	Christen A-1 Husky
Soort luchtvaartuig:	Eénmotorig vliegtuig met een zuigermotor
Soort vlucht:	Sleepvlucht
Fase van de vlucht:	Taxi-in
Schade aan luchtvaartuig:	Zwaar beschadigd
Aantal bemanningsleden:	Een
Aantal passagiers:	Geen
Persoonlijk letsel:	Geen
Overige schade:	Geen
Lichtcondities:	Daglicht

## SAMENVATTING

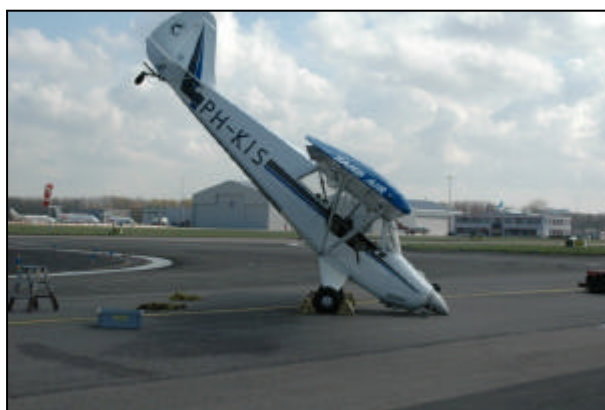
Het vliegtuig werd omver geblazen door de 'jet blast' (uitlaatstroom) toen het achter een Cessna Citation langs taxiede waarvan de motoren werden proefgedraaid. Het kwam op zijn neus tot stilstand met zijn staart naar boven gericht. Er was schade aan de linkervleugeltip, propeller en motor. De bestuurder raakte niet gewond.

Tien minuten na het laatste contact tussen Rotterdam Tower en de bemanning van de CS-DFP, vroeg de bestuurder van de PH-KIS via de radio aan Rotterdam Tower toestemming voor het afwerpen van de reclamesleep gevolgd door een landing. Rotterdam Tower gaf hiervoor toestemming en na de landing kreeg de PH-KIS toestemming om naar het Foxtrot platform te taxiën, waar zich de hangar bevindt. Volgens het rapport van de bestuurder, taxiede hij zoals gebruikelijk naar het Foxtrot platform via rijbaan Yankee. Tijdens het taxiën zag hij de CS-DFP haaks op de rijbaan Yankee staan met zijn staart naar de baan gericht op een afstand van ongeveer 40 meter. Volgens de verklaring van de bestuurder waren de deuren van de CS-DFP gesloten en was het 'beacon light'<sup>3</sup> van het vliegtuig uit. Op het moment dat de PH-KIS de CS-DFP achterlangs passeerde, selecteerde de bemanning van CS-DFP vol vermogen voor de linkermotor en werd de PH-KIS omvergeblazen door de uitlaatstroom. De linkervleugeltip raakte de grond en het vliegtuig kwam met zijn neus tegen de grond te staan. Er was schade aan de linkervleugeltip, propeller en motor. De bestuurder raakte niet gewond.

Afbeelding 2: PH-KIS na het ongeval

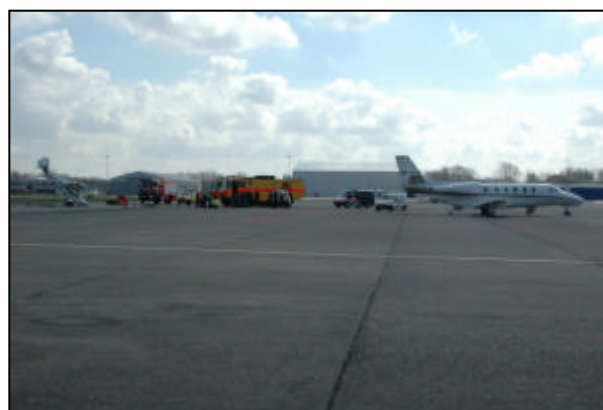
Afbeelding 3: Situatie na het ongeval
