ALGEMENE GEGEVENS

| Nummer voorval: | 2007038 |
| Registratie: | D-ERPW |
| Type luchtvaartuig: | Cessna 182Q |

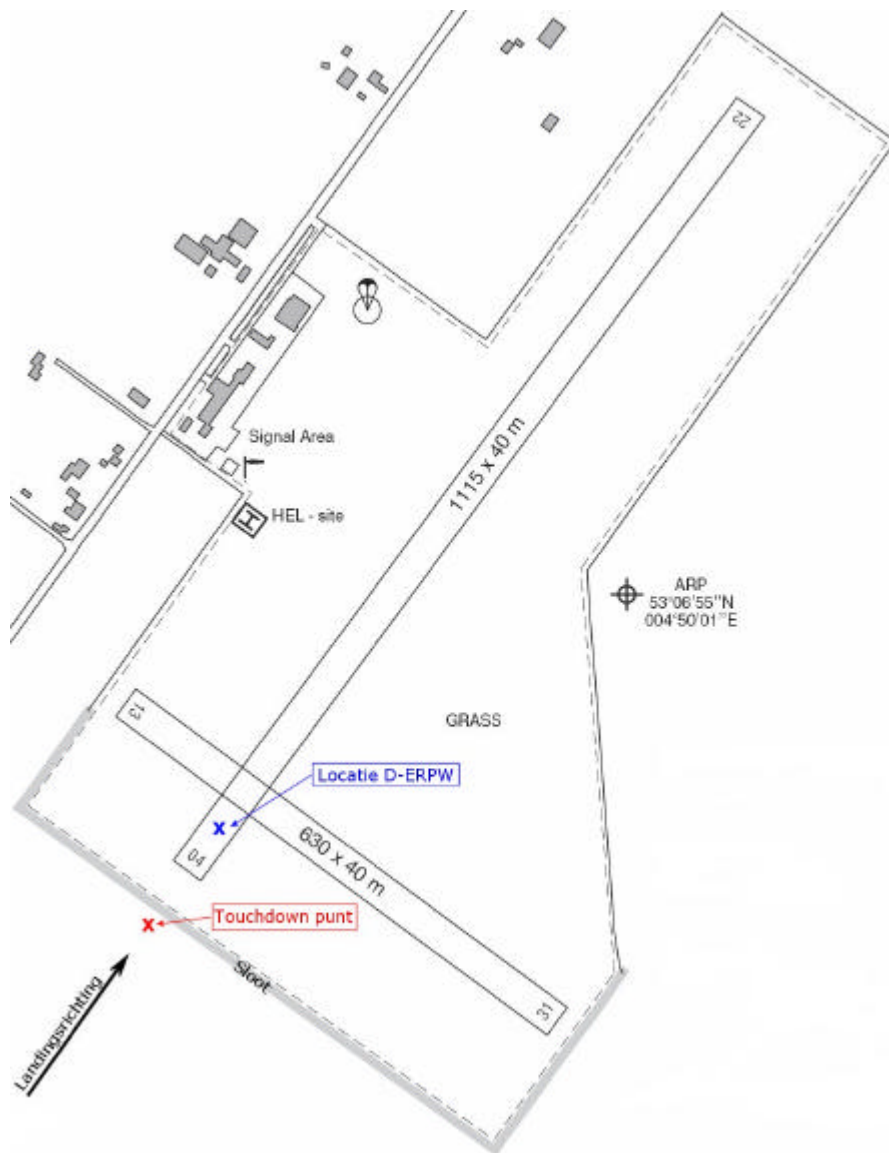
Figuur 1: Situatie ten tijde van het ongeval op EHTX

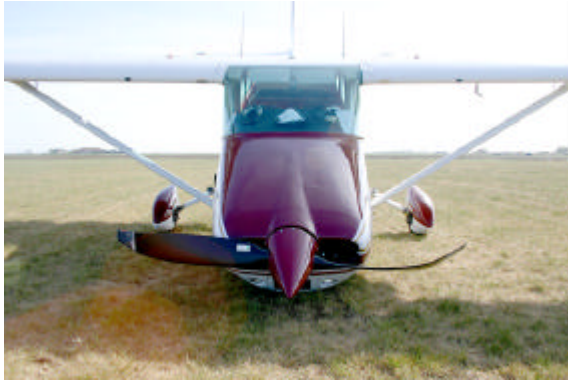
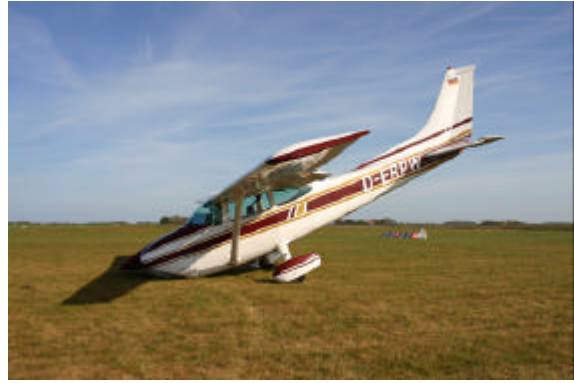
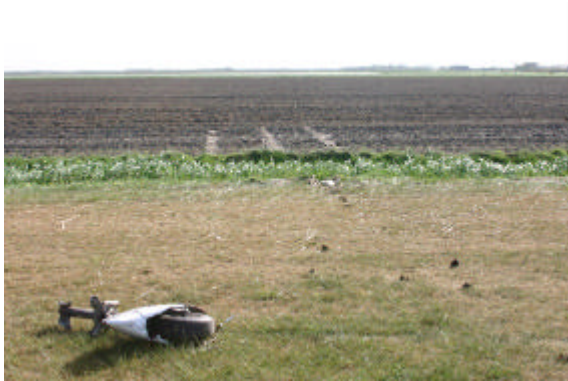
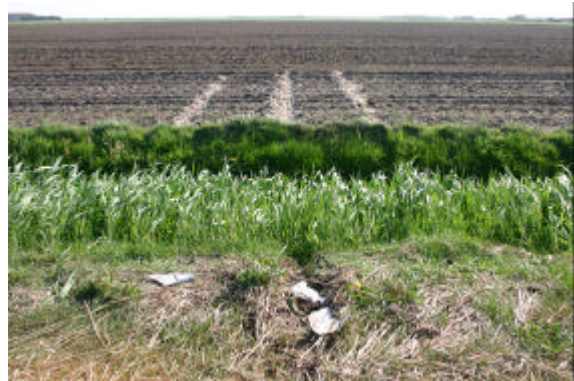
| Schade aan luchtvaartuig: | Schade aan het neuswiel, de propeller, de motor en de motorkap |

Volgens de verklaring van de bestuurder kwam het vliegtuig vlak voor de landing in een valwind terecht. De Onderzoeksraad is van mening dat het ongeval is veroorzaakt als gevolg van een onjuiste inschatting van de (wind)omstandigheden. Ten tijde van het voorval was de windsnelheid veranderlijk met windvlagen tot 30 knopen.

Foto's 1-4: D-ERPW na het ongeval (ter beschikking gesteld door de havendienst van EHTX)
