## ALGEMENE GEGEVENS

Nummer voorval:	2008045
Classificatie:	Ongeval
Datum, tijd <sup>1</sup> voorval:	5 mei 2008, 13.30 uur
Plaats voorval:	Hierden
Registratie:	PH-1273
Type luchtvaartuig:	Rolladen Schneider LS7 WL
Soort luchtvaartuig:	Zweefvliegtuig
Soort vlucht:	Overlandvlucht
Fase van de vlucht:	(Buiten)landing
Schade aan luchtvaartuig:	Zwaar
Aantal bemanningsleden:	Eén
Aantal passagiers:	Geen
Persoonlijk letsel:	Geen
Overige schade:	Geen
Lichtcondities:	Daglicht
Brevet gezagvoerder:	Glider Pilot Licence
Leeftijd gezagvoerder:	39 jaar
Vliegervaring gezagvoerder:	110 uren, 325 starts (waarvan 40 uren, 30 starts op type) Laatste drie maanden: 9 uren, 7 starts
Informatiebron(nen):	Meldingsformulier luchtvaartvoorval en het rapport van het Korps Landelijke Politiediensten, Dienst Luchtvaartpolitie

## SAMENVATTING

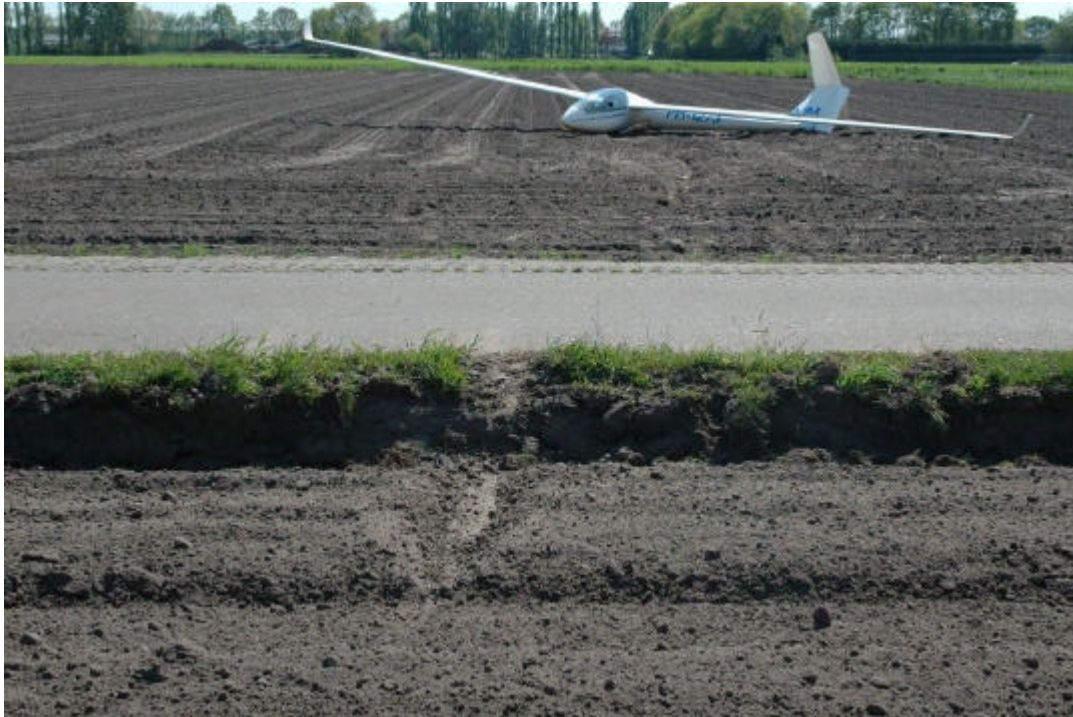
Hij koos een nabijgelegen akker als landingsterrein op basis van de lengte van het veld en de oriëntatie van het veld ten opzichte van de windrichting. Volgens de verklaring van de bestuurder kwam hij te hoog uit op de eindnadering en vloog hij te snel. Obstakels (bomenrij en hekje) in de naderingsroute en verandering van windrichting werden door de bestuurder genoemd als mogelijke verklaringen voor zijn verkeerde inschatting. Nadat het vliegtuig het beoogde landingspunt voorbij vloog, besloot de bestuurder om in de eerstvolgende akker te landen. Net voor de landing raakte de staart van het vliegtuig een iets hoger gelegen weg die vlak voor deze akker lag. Vervolgens raakten de neus en de linker vleugeltip van het vliegtuig de grond, waarna het vliegtuig een grondzwaai maakte en tegen de landingsrichting in, in de akker, tot stilstand kwam. De romp brak hierbij achter de vleugels in tweeën. De bestuurder bleef ongedeerd.

*Figuur 1: Deel van de landingsplaats met de verharde landweg gezien in landingsrichting*
