ALGEMENE GEGEVENS

Nummer voorval:	2008046
Classificatie:	Ongeval
Datum, tijd ¹ voorval:	4 mei 2008, 17.50 uur
Plaats voorval:	Marinevliegkamp Valkenburg (EHVK)
Registratie:	PH-929
Type luchtvaartuig:	Schleicher ASK 23 B
Soort luchtvaartuig:	Zweefvliegtuig
Soort vlucht:	Lokale vlucht
Fase van de vlucht:	Lierstart
Schade aan luchtvaartuig:	Zwaar beschadigd
Aantal bemanningsleden:	Eén
Aantal passagiers:	Geen
Persoonlijk letsel:	Ernstig gewond
Overige schade:	Geen
Lichtcondities:	Daglicht

SAMENVATTING

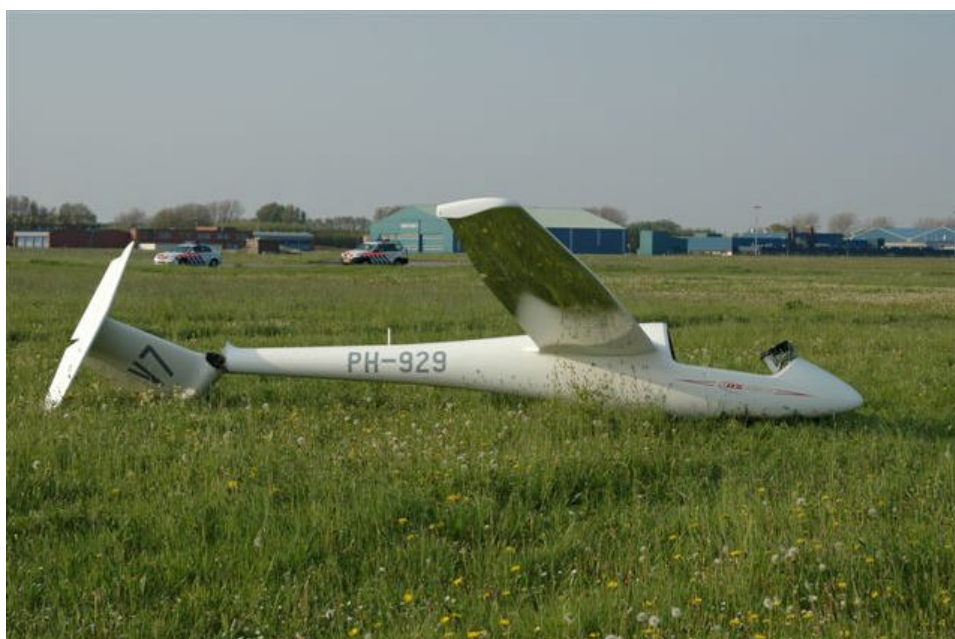
PH-929 werd opgelierd vanaf baan 05 van het Marinevliegkamp Valkenburg voor een lokale vlucht toen door een storing in de lier de trekkracht in de kabel wegviel. Het vliegtuig had op dat moment een hoogte van twintig tot dertig meter. De lierkabel kwam slap te hangen en werd automatisch losgekoppeld van het vliegtuig. De bestuurder bracht daarop de neus van het vliegtuig omlaag om voorwaartse snelheid op te bouwen. Gezien de geringe hoogte was de bestuurder gedwongen direct te landen op het startveld. Het winnen van voorwaartse snelheid mislukte waardoor de bestuurder onvoldoende controle over het vliegtuig kreeg voor een veilige landing. Het vliegtuig naderde met een hoge verticale snelheid de grond. De bestuurder trachtte kort voor het grondcontact de neus op te trekken, maar het vliegtuig raakte hard de grond waardoor de staart

afbraak en de vleugelhuid scheurde. PH-929 kwam direct tot stilstand met de neus in een richting van ongeveer 45 graden naar rechts ten opzichte van de startrichting. De bestuurder liep rugletsel op.

Figuur 1: overzicht van de schade aan PH-929
