ALGEMENE GEGEVENS

Nummer voorval:	2008058
Classificatie:	Ongeval
Datum, tijd ¹ voorval:	27 mei 2008, 13.40 uur
Plaats voorval:	Lelystad Airport (EHLE)
Registratie:	PH-RYF
Type luchtvaartuig:	Hughes 269C
Soort luchtvaartuig:	Eénmotorige helikopter
Soort vlucht:	Instructievlucht
Fase van de vlucht:	Landing
Schade aan luchtvaartuig:	Zwaar
Aantal bemanningsleden:	Twee
Aantal passagiers:	Geen
Persoonlijk letsel:	Geen
Overige schade:	Geen
Lichtcondities:	Daglicht

SAMENVATTING

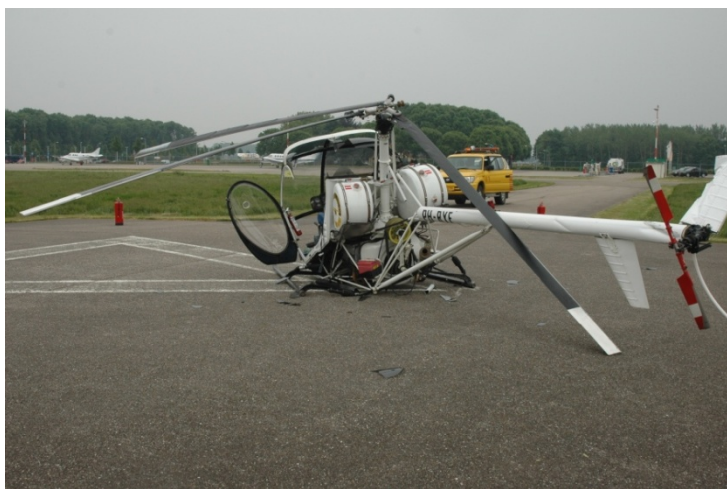
Een Hughes 269C helikopter begon na de landing zodanig te schudden dat, ondanks aanpassingen van het motorvermogen en verstellingen van de rotor, de bestuurders de controle over de helikopter verloren. De helikopter kantelde, waardoor de rotorbladen de grond raakten en de constructie van de helikopter werd ontzet. Beide inzittenden bleven ongedeerd; de helikopter raakte zwaar beschadigd.

Afbeelding 1: PH-RYF na het ongeval

Vermoedelijk is een mankement aan één van de dempers ontstaan, waardoor een onbalans in de rotor de helikopter in een slingering heeft gebracht die voor de bestuurders niet meer beheersbaar was.

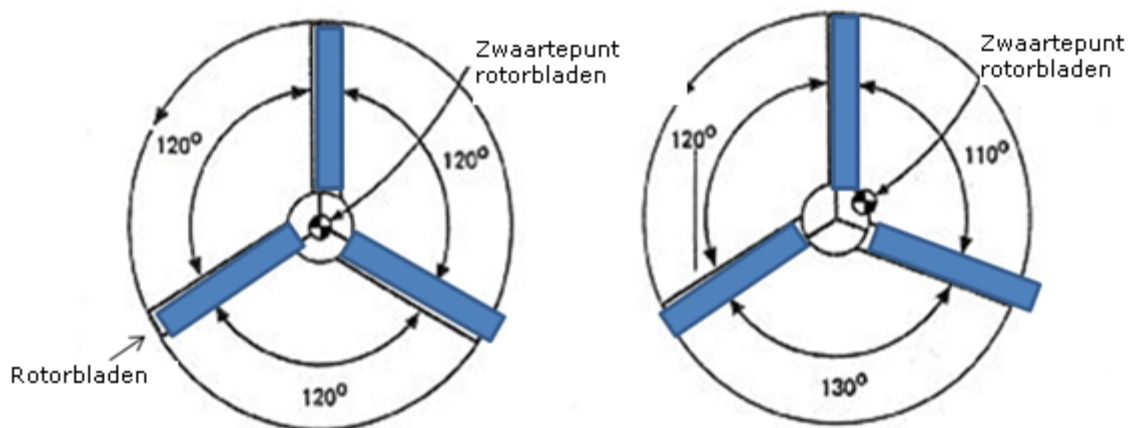
De instructeur verklaarde dat hij het hevige schudden van de helikopter herkende als grondresonantie. Grondresonantie is het verschijnsel waarbij onbalans in de rotor ontstaat, doordat één van de bladen iets naar voren of naar achteren beweegt ten opzichte van de andere bladen. Hierdoor verschuift het zwaartepunt naar een punt buiten de rotoras, waardoor de helikopter gaat slingeren (zie figuur 2). Grondresonantie kan worden gebroken door het verhogen van het motorvermogen in combinatie met het verstellen van de invalshoek van de rotorbladen.³ In de praktijk betekent dit dat men de helikopter direct van de grond wegvliegt ('oppakt'). De instructeur verklaarde dat hij bij het overnemen van de besturing dit heeft geprobeerd. Dit had echter niet het gewenste effect en hij verloor de controle over de helikopter.

Figuur 2: schematische bovenaanzicht van een rotor met de ligging van het zwaartepunt onder de verschillende condities
