ALGEMENE GEGEVENS

Nummer voorval:	2008078
Classificatie:	Ernstig incident
Datum, tijd ¹ voorval:	12 juli 2008, 20.10 uur
Plaats voorval:	Nabij Lekkerkerk
Registratie:	PH-SVU
Type luchtvaartuig:	Apex Robin DR400/135CDi
Soort luchtvaartuig:	Eenmotorig propellervliegtuig
Soort vlucht:	Trainingsvlucht
Fase van de vlucht:	Landing
Schade aan luchtvaartuig:	Ernstig
Aantal bemanningsleden:	Twee
Aantal passagiers:	Eén
Persoonlijk letsel:	Geen
Overige schade:	Geen
Lichtcondities:	Daglicht

SAMENVATTING

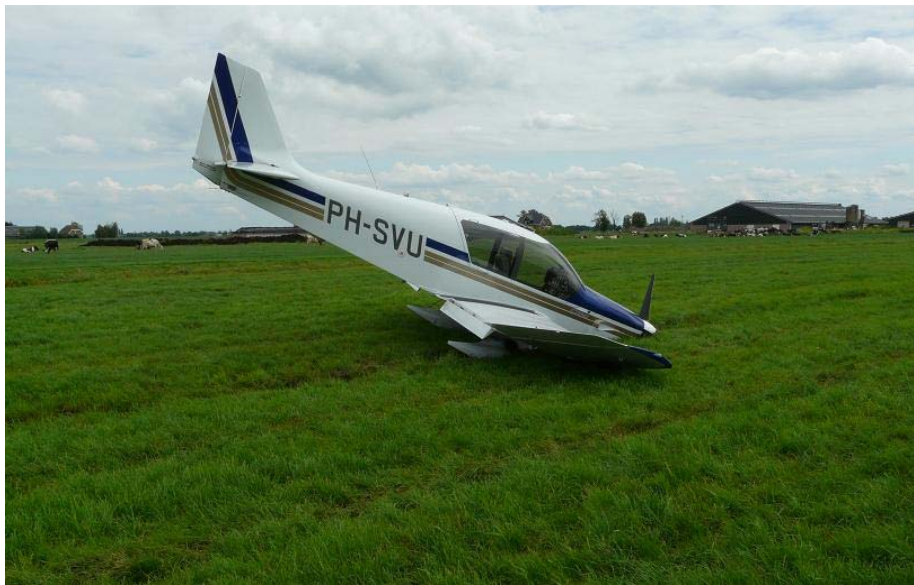
Tijdens een trainingsvlucht oefenden de instructeur en leerling een noodlanding. Toen het vermogen werd teruggenomen gingen beide waarschuwingsslampen van het motorbesturingsstelsel knipperen en stopte de motor. Vervolgens nam de instructeur de besturing van het toestel over en voerde een noodlanding uit in een weiland. Het vliegtuig raakte hierbij ernstig beschadigd maar de inzittenden bleven ongedeerd.

Figuur 1: PH-SVU na de noodlanding

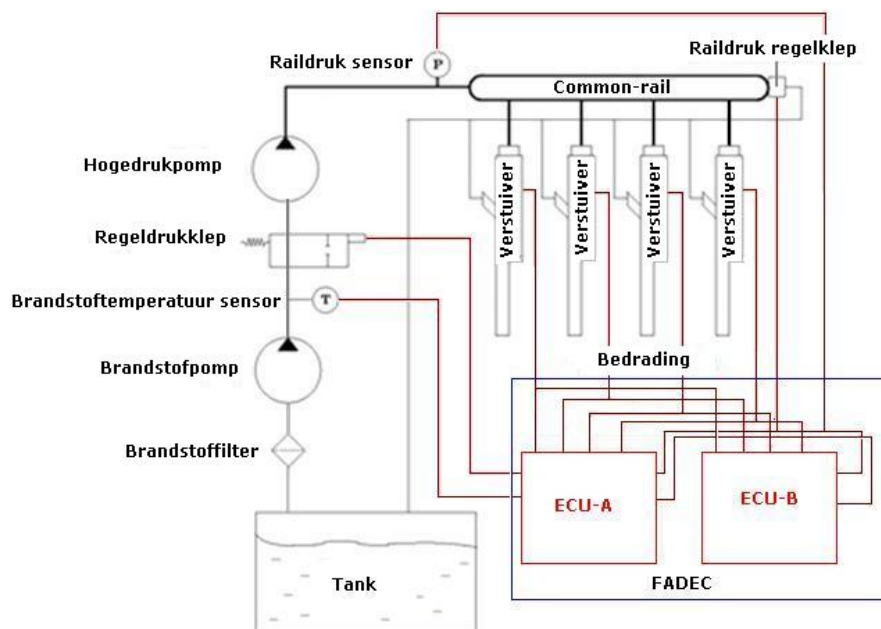
De elektronische aansturing van de motor wordt geregeld door een Full Authority Digital Engine Control³ (FADEC) unit. Deze FADEC heeft twee onafhankelijke motorregelsystemen (ECU's)⁴, aangeduid als ECU-A en ECU-B. De motor wordt normalerwijze geregeld door ECU-A terwijl ECU-B redundant is ('fail-safe' principe). Met een schakelaar kan de piloot automatische of handmatige ECU-regeling selecteren. De schakelaar staat standaard in de stand AUTOMATIC, in welk geval ECU-A de motor regelt. Als het interne controlesysteem van de FADEC een storing ontdekt, neemt ECU-B automatisch de regeling over. Dit wordt door middel van een waarschuwingslampje in de cockpit aangegeven. Ook kan de piloot handmatig ECU-B selecteren. Een bedradingsharnas, een bundel elektrische bedrading, verbindt de verschillende systemen van de motor met de FADEC waardoor de motor wordt aangestuurd. Er is slechts één enkele verbindingskabel tussen de raildruk sensor en de FADEC en tussen de raildruk regelklep en de FADEC. In deze verbindingen zit geen redundantie; ze zijn niet 'fail-safe' uitgevoerd.

Figuur 2: functioneel schema van het TAE 125-01 brandstof en elektronisch controlesysteem

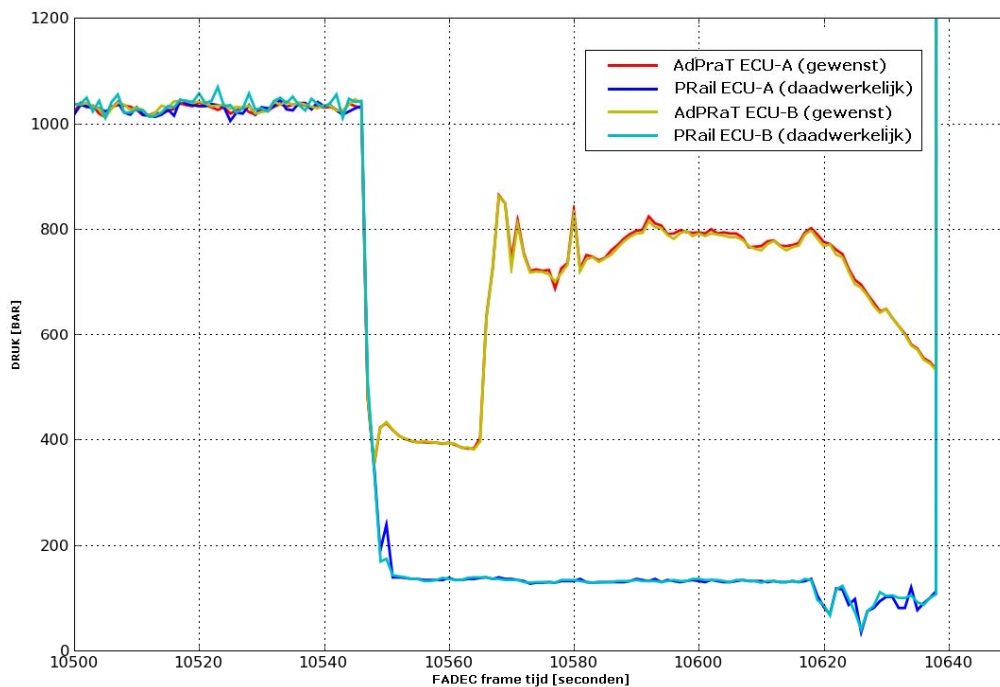
Door de overschakeling van ECU-A naar ECU-B ging het waarschuwinglampje branden in de cockpit, wat door de instructeur werd opgemerkt. Uit de FADEC-gegevens bleek dat de instructeur vervolgens een aantal pogingen deed het motorvermogen te verhogen. Er werd echter geen toename geregistreerd van het toerental. De motor werd nu aangestuurd door de redundante ECU-B. Analyse van de gegevens laat zien dat de oliedruk, olie- en koelvloeistoftemperatuur zich bevonden binnen de door de motorfabrikant gespecificeerde limieten. Analyse van de FADEC laat zien dat tijdens de vlucht, voordat de storing optrad, de gewenste common-raildruk⁶ ('AdPraT') en de daadwerkelijke raildruk⁷ ('PRail') gelijk waren. Rond de tijd dat de motor stopte, waren deze waarden niet aan elkaar gelijk. Deze verschillen tussen de gewenste en daadwerkelijke common-raildruk worden weergegeven in figuur 3.

Analyse van de gegevens toonde verder aan dat de gewenste druk in overeenstemming was met het door de piloot gevraagde vermogen. De daadwerkelijke raildruk bleek volgens de fabrikant overeen te komen met het windmoleneffect van de propeller, de motor produceert dan geen vermogen.

Figuur 3: gewenste ('AdPraT') en daadwerkelijke common-raildruk ('PRail') gedurende de laatste 140 seconden van de vlucht

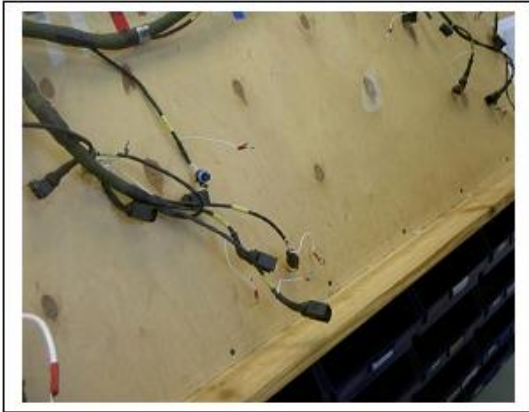
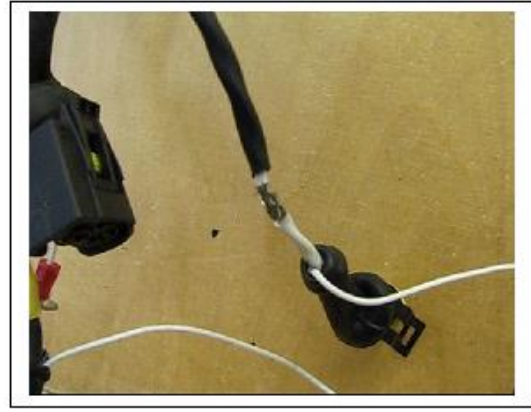
Vervolgens werd de aandacht gericht op het oorspronkelijke bedradingsharnas van het betreffende vliegtuig. Onderzoek van het bedradingsharnas toonde aan dat de verbindingskabel tussen de raildruk regelklep en de FADEC ("VRail" kabel) gedeeltelijk bloot lag onder de connector (stekker) en dat het isolatiemateriaal ontbrak. Voor het onderzoek werd het bedradingsharnas aangesloten op een montagebord en een acceptatietestprocedure gestart (figuren 4 en 5). Toen op de "VRail" kabel elektrische spanning werd gezet, verschenen er vonken en werd een kortsluiting gevonden. Er werden geen andere onregelmatigheden gevonden in de kabels van het bedradingsharnas.

Figuren 4 en 5: bedradingsharnas op montagebord (links). Detailfoto van "VRail" kabel (rechts)

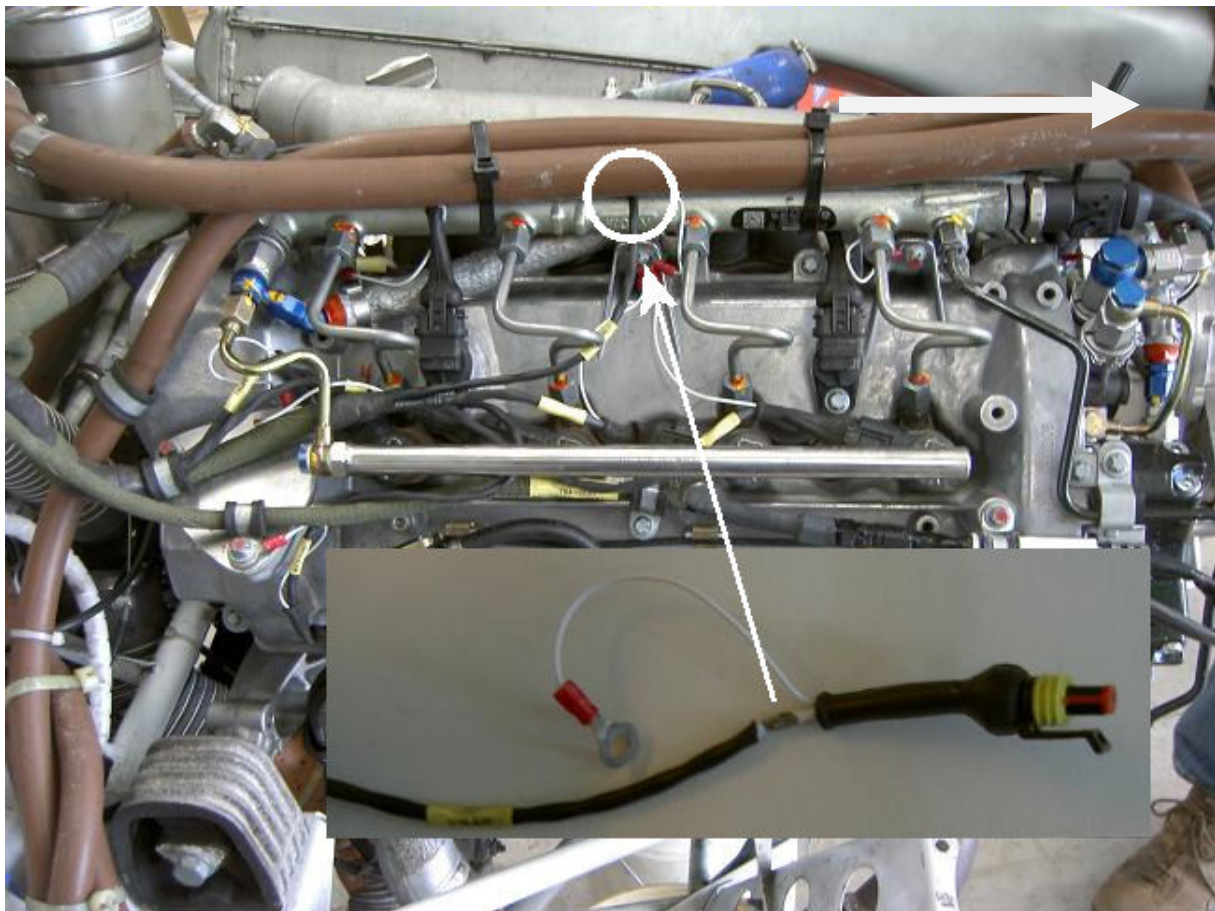
Figuur 6: aanzicht rechterzijde van de motor

De witte cirkel in figuur 6 geeft aan waar de "VRail" kabel over de motor wordt geleid. De detailfoto laat de "VRail" bedrading zien zoals die werd aangetroffen tijdens het onderzoek. Een deel van het isolatiemateriaal ontbreekt en de bedrading ligt bloot.

Verscheidene vliegtuigongevallen in het verleden waren het gevolg van kabelschuring.⁸ In het algemeen wordt schuring veroorzaakt door een mechanische fout. Bedrading wordt soms abusievelijk geleid over scherpe randen die de isolatie kunnen doorsnijden waardoor kortsluiting wordt veroorzaakt. Een ander soort schuring is "doorslijten". Dit gebeurt in een situatie waarin bedrading contact heeft met een oscillerend of trillend onderdeel. De mechanische beweging zorgt ervoor dat de draadisolatie verslijt en dat er kortsluiting ontstaat. Analyse van de "VRail" bedrading toonde aan dat de storing waarschijnlijk het gevolg was van doorslijten; zie figuur 6.

Geconcludeerd wordt dat kabelschuring van de "VRail" bedrading de waarschijnlijke oorzaak was van een elektrische kortsluiting, waardoor de aansturing van de raildruk regelklep werd onderbroken. Dit veroorzaakte een motorstilstand. De schuring was naar alle waarschijnlijkheid het gevolg van de methode waarop de bedrading was bevestigd op de motor in combinatie met de gebruikelijke trillingen van de motor tijdens de vlucht.

Het Europees Agentschap voor de veiligheid van de luchtvaart (EASA) wordt aanbevolen: een heroverweging van de goedkeuring van het TAE 125-01 dieselmotorontwerp te maken met de nadruk op het 'fail-safe' ontwerpprincipe, zowel hoe dat is toegepast op een individueel motoronderdeel als op het volledige motorsysteem met een elektronische storingsmodus.
