## ALGEMENE GEGEVENS

Nummer voorval:	2008122
Classificatie:	Ongeval
Datum, tijd <sup>1</sup> voorval:	13 oktober 2008, 12.30 uur
Plaats voorval:	Vliegveld Midden-Zeeland (EHMZ)
Registratie:	PH-PGW
Type luchtvaartuig:	Cessna 182T
Soort luchtvaartuig:	Eénmotorig vliegtuig
Soort vlucht:	Overland
Fase van de vlucht:	Landing
Schade aan luchtvaartuig:	Zwaar
Aantal bemanningsleden:	Eén
Aantal passagiers:	Geen
Persoonlijk letsel:	Geen
Overige schade:	Geen
Lichtcondities:	Daglicht

## SAMENVATTING

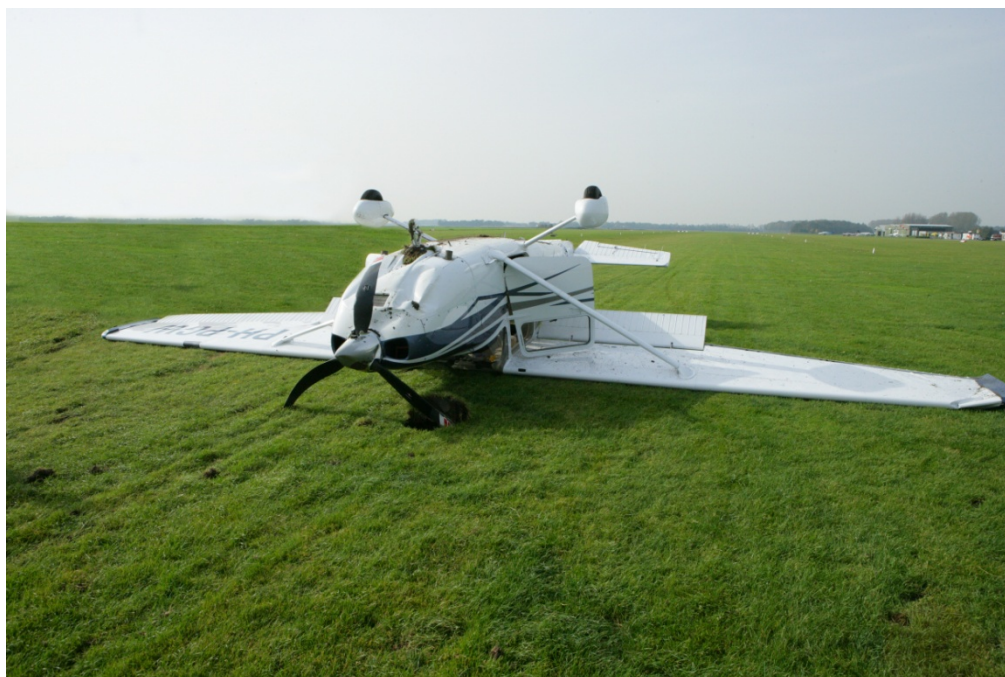
Tijdens de eindnadering liet de bestuurder de snelheid te hoog oplopen. Na drie keer hard met de grond in aanraking te zijn gekomen, brak het neuswiel af, waardoor de neus van het vliegtuig naar de grond dook en het vliegtuig voorwaarts over de kop sloeg. De bestuurder bleef ongedeerd en het vliegtuig liep zware schade op.

voorwaarts over zijn neus op de kop. De bestuurder kon het vliegtuig ongedeerd verlaten. Het vliegtuig liep zware schade op.

Foto 1: PH-PGW na het ongeval (bron: KLPD)
