ALGEMENE GEGEVENS

Nummer voorval:	2008123
Classificatie:	Ongeval
Datum, tijd ¹ voorval:	25 oktober 2008, 17.00 uur
Plaats voorval:	Nabij Otterlo
Registratie:	PH-ATN
Type luchtvaartuig:	Cameron Z-350
Soort luchtvaartuig:	Heteluchtballon
Soort vlucht:	Commerciële passagiersvlucht
Fase van de vlucht:	Vullen van de ballon met lucht
Schade aan luchtvaartuig:	Geen
Aantal bemanningsleden:	Eén
Aantal passagiers:	Vijftien
Persoonlijk letsel:	Eén ernstig gewonde, vijf licht gewonden
Overige schade:	Geen
Lichtcondities:	Daglicht

SAMENVATTING

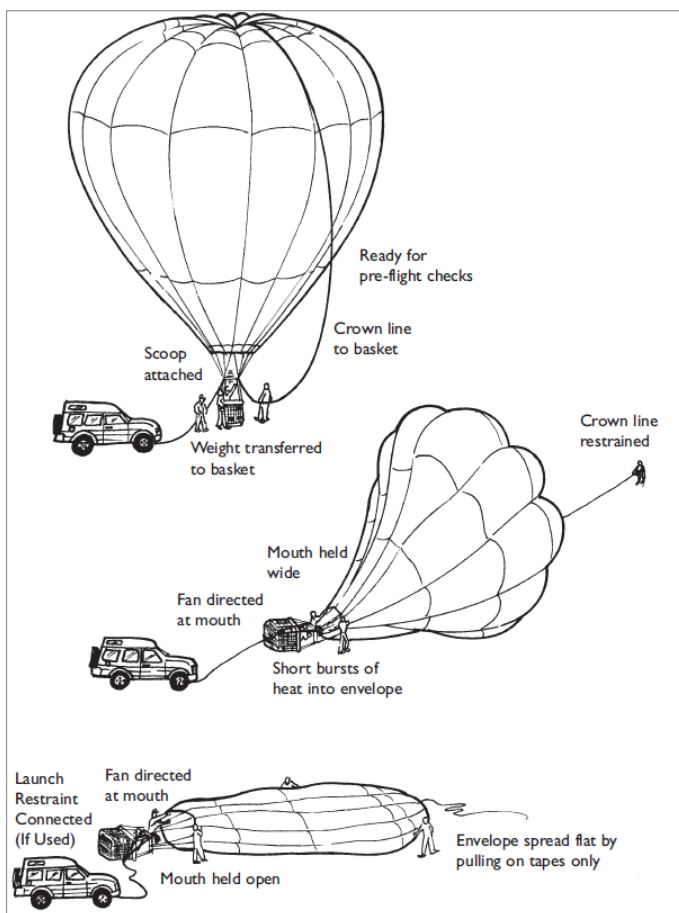
Afbeelding 1: vulprocedure (bron: Cameron Balloons Hot Air Balloon Flight Manual)

Het vlieghandboek is niet eenduidig als het gaat om het gebruik van de ankerlijn. In de afbeelding staat bij de ankerlijn (*Launch Restraint*) tussen haakjes de tekst "If Used". Dit suggereert dat het gebruik van de ankerlijn niet verplicht is en wordt overgelaten aan het oordeel van degene die de ballon opereert. De tekst in het vlieghandboek werkt deze suggestie niet uit en geeft ook geen overweging om tot een goed oordeel te komen.

Bij het ongeval werd de ankerlijn gebruikt en deze was bevestigd aan de auto van het ballonvaartbedrijf. Volgens afbeelding 1 is een auto kennelijk een afdoende *fixed point*. Het maximaal toegestane startgewicht van dit type heteluchtballon bedraagt 3175 kg. Hiermee kunnen de krachten op de ankerlijn en het punt waar de lijn aan bevestigd is, aanzienlijk zijn.

- Duidelijkheid ontstaat over het gebruik van de ankerlijn.
- De sterkte van de ankerlijn te allen tijde gewaarborgd wordt.
- De passagiers niet aan gevaar worden blootgesteld bij het vullen van de heteluchtballon met lucht.

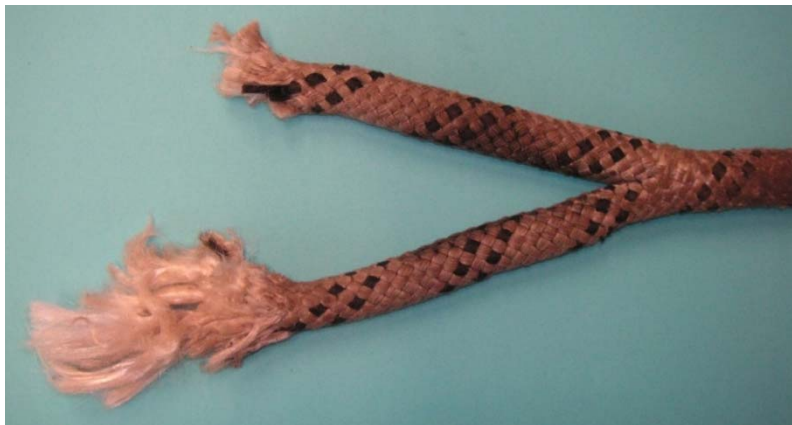
Afbeelding 2: gebroken lus van de ankerlijn

De fabrikant van het touw heeft de gebroken ankerlijn nader onderzocht. Uit dit onderzoek blijkt dat het touw van het type Marlowbraid was met een diameter van 14 mm. Het touw voldeed aan de specificaties van dit product. Het touw was gebroken op een ongebruikelijke plaats en was op trek bezweken, maar niet bij een buitengewoon hoge trekbelasting. De gebroken lus van de ankerlijn wordt getoond in afbeelding 2.

De fabrikant stelde dat bij reguliere trekproeven het touw niet breekt aan de achterkant van de lus, zoals bij het ongeval met de PH-ATN het geval was. Bij het splitsen van het touw voor het weven van de lus ontstaat een zwakkere plaats op ongeveer 40 cm van de lus, waar het touw normaal gesproken het eerst bezwijkt bij een hoge trekbelasting. Door het gebruik van een karabijnhaak (zie afbeelding 4) met een bochtdiameter van ongeveer 10 mm, zoals bij de PH-ATN is gebruikt, wordt het touw om een te kleine diameter gevouwen. Hierbij worden de vezels van het touw bij de lus samengeperst waardoor de treksterkte aan de achterkant van de lus wordt aangetast. Afbeelding 3 toont de mate van slijtage aan de ankerlijn in de lus aan het andere uiteinde van de lijn. Een trekproef met een nieuw touw, waarbij de lus aan een ring was bevestigd met een bochtdiameter van ongeveer 10 mm, toonde aan dat het touw dan inderdaad breekt aan de achterkant van de lus. De treksterkte van het touw als geheel vermindert door de toepassing van de betreffende karabijnhaak.

De fabrikant van het touw stelde verder dat het normale beeld van de breukuiteinden sporen laat zien van een kortstondige hoge temperatuur, doordat vezels met elkaar zijn versmolten. De trekproef met het nieuwe touw voldeed aan dit beeld, maar het betrokken touw bij het PH-ATN ongeval had een dergelijke versmelting niet. Dit suggereert dat dit touw bij een duidelijk lagere belasting al is bezweken.

De onderzoekers van het touw stelden dat de conditie van het touw liet zien dat het touw al veelvuldig gebruikt was, wat zonder twijfel heeft bijgedragen tot een verminderde treksterkte.

Het ongeval is veroorzaakt door het breken van de ankerlijn tijdens het vullen van de heteluchtballon. De belasting van de ankerlijn bij het breken was niet buitengewoon hoog. De toepassing van de karabijnhaak met een te krappe bochtdiameter heeft geleid tot een vermindering van de normale breeksterkte van het touw. Daarnaast kon door het ontbreken van gegevens over de leeftijd en gebruiksgeschiedenis van de ankerlijn, niet worden geverifieerd of de ankerlijn nog voldeed aan de gewenste standaard.
