ALGEMENE GEGEVENS

Nummer voorval:	2009008
Classificatie:	Ernstig incident
Datum, tijd ¹ voorval:	29 januari 2009, 16.17 uur
Plaats voorval:	Amsterdam Schiphol Airport
Registratie:	G-JBIS
Type luchtvaartuig:	Cessna Citation II/C550
Soort luchtvaartuig:	Tweemotorig straalvliegtuig
Soort vlucht:	Chartervlucht
Fase van de vlucht:	Nadering baan 22
Schade aan luchtvaartuig:	Geen
Aantal bemanningsleden:	Twee
Aantal passagiers:	Twee
Persoonlijk letsel:	Geen
Overige schade:	Geen
Lichtcondities:	Daglicht

SAMENVATTING

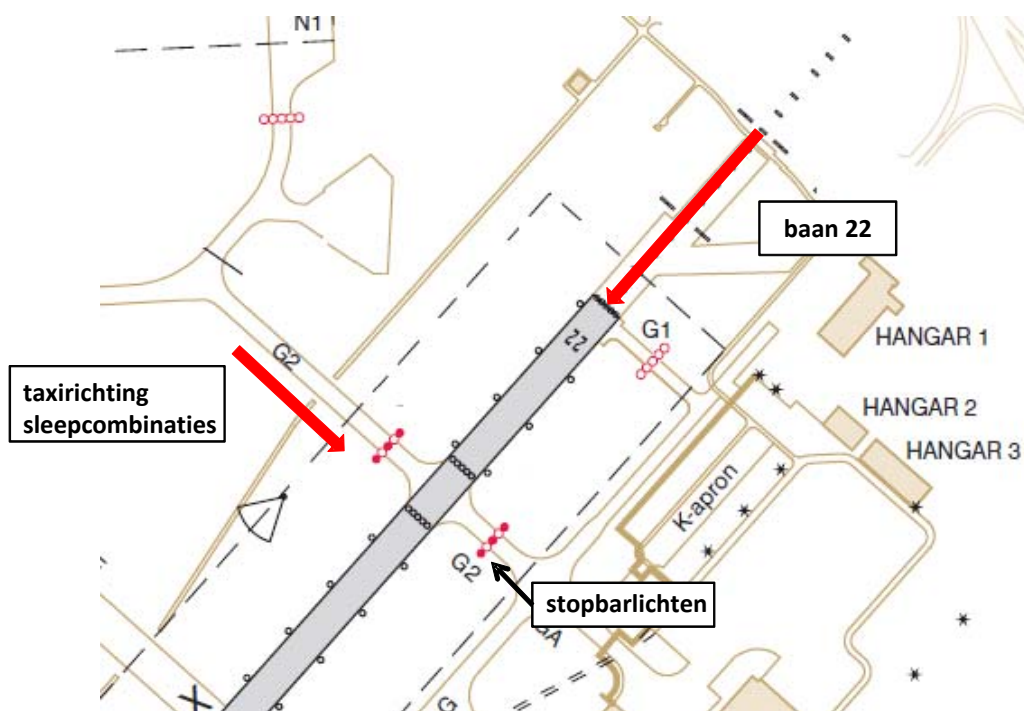
Figuur 1: kruising baan 22 met taxibaan G2 op Amsterdam Schiphol Airport

Om 16.17 uur vroeg de bestuurder van een sleepcombinatie met een Boeing 737 met de roepnaam BDD op het baankanaal⁶ toestemming baan 04-22 te mogen kruisen bij G2. Zie figuur 1. De assistent-verkeersleider verifieerde de positie van BDD en vroeg aan de baanverkeersleider of er toestemming verleend kon worden. De baanverkeersleider antwoordde bevestigend en schakelde de stopbarlichten uit. De assistent-verkeersleider gaf BDD toestemming, waarop deze de baan kruiste. Ongeveer een minuut later meldde BDD dat baan 04-22 weer vrij was. De stopbarlichten werden automatisch weer op rood gezet. Een halve minuut later meldde zich een volgende sleepcombinatie op de radio met de roepnaam AOA. Deze wilde ook bij G2 baan 04-22 kruisen met een Airbus 330. De bestuurder vroeg toestemming baan 22 te mogen kruisen, waarna de stopbarlichten werden gedoofd. De assistent-verkeersleider gaf een klaring en zonder te stoppen reed de bestuurder van AOA baan 22 op. De bestuurder van AOA verklaarde dat hij een vliegtuig in de naderingsfase voor baan 22 zag vliegen, maar omdat de stopbarlichten gedoofd werden, was hij in de veronderstelling dat het vliegtuig niet voor baan 22 vloog maar een nadering maakte voor een andere baan.

Bij de taxibanen voor het oprijden van de banen zijn stopbarlichten geplaatst. Wanneer deze lichten op rood staan, mag de baan niet worden opgereden en moet voor de streep worden gewacht. De sleepcombinatie met de roepnaam BDD vroeg om 16.17 uur toestemming baan 22 te mogen kruisen bij G2. Deze toestemming werd verleend en de stopbarlichten werden uitgezet door de baanverkeersleider. Een minuut later meldde BDD dat hij baan 22 gekruist had. De assistent-verkeersleider bevestigde dit bericht. De stopbarlichten werden automatisch weer op rood gezet door detectie van het passeren van de sleepcombinatie. De bestuurder van de tweede sleepcombinatie (AOA) vroeg vervolgens toestemming te mogen kruisen, hetgeen hem door de

assistent-verkeersleider werd verleend, nadat de stopbarlichten waren uitgezet. Doordat de lichten waren uit gezet, ging de bestuurder ervan uit dat het vliegtuig, dat hij in de naderingsrichting van baan 22 waarnam, niet de intentie had te landen op baan 22.
