## ALGEMENE GEGEVENS

Nummer voorval:	2009023
Classificatie:	Ongeval
Datum, tijd <sup>1</sup> voorval:	8 april 2009, 09.11 uur
Plaats voorval:	Texel Airport (EHTX)
Registratie:	N70889
Type luchtvaartuig:	Piper Cub J3C-65
Soort luchtvaartuig:	Motorvliegtuig
Soort vlucht:	Overlandvlucht
Fase van de vlucht:	Nadering
Schade aan luchtvaartuig:	Onherstelbaar beschadigd
Aantal bemanningsleden:	Eén
Aantal passagiers:	Geen
Persoonlijk letsel:	Ernstig gewond
Overige schade:	Geen
Lichtcondities:	Daglicht

## SAMENVATTING

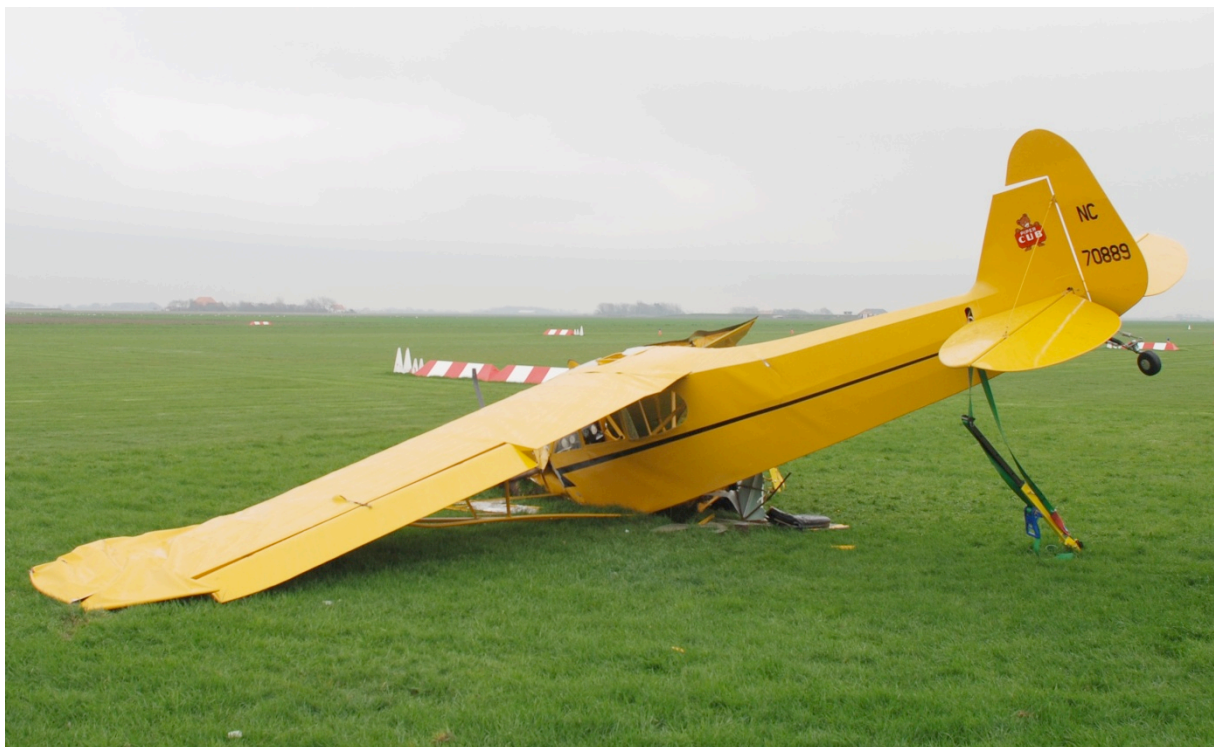
Foto 1: Overzicht van de schade aan het vliegtuig

Het vliegtuig vertoonde schade overeenkomend met een grote rolhoek (linkervleugel naar beneden) en een lage neusstand bij contact met de grond. De linker landingspoot was onder het toestel gevouwen, wat duidt op een laterale (schuivende) beweging naar links bij contact. De sporen in het gras waren kort en beperkt tot de plaats waar het vliegtuig tot stilstand was gekomen, indicatief voor een kleine of niet aanwezige voorwaartse snelheid.

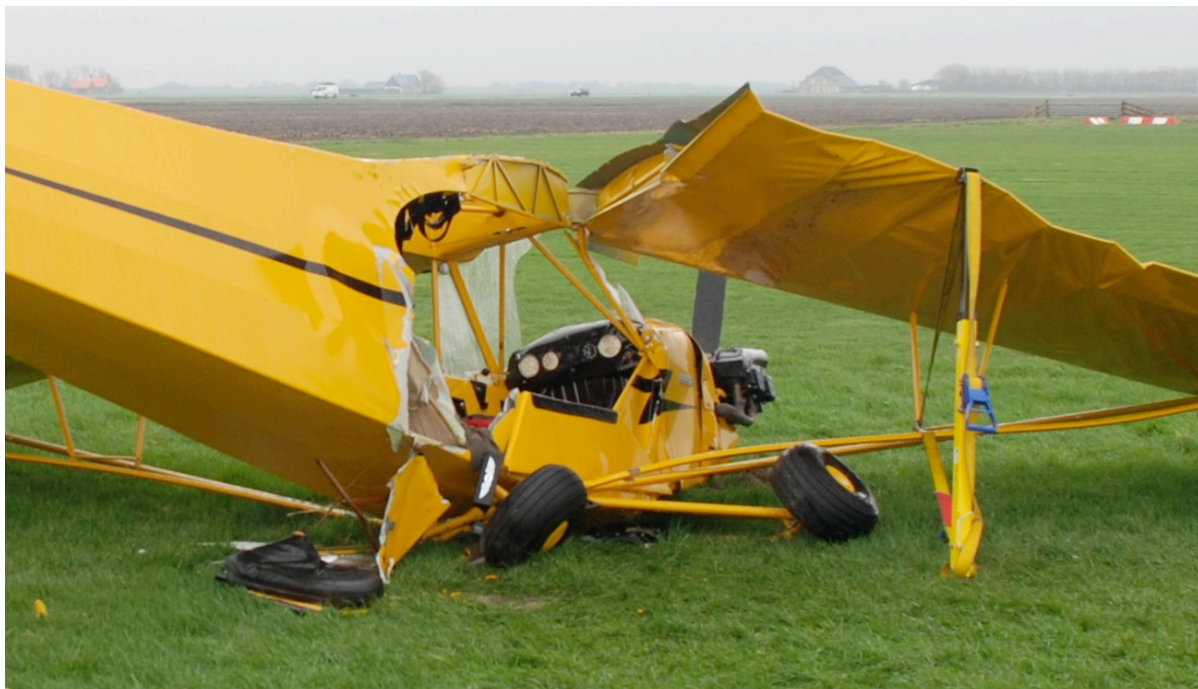
Foto 2: Detail schade aan het vliegtuig: afgebroken vleugelbevestiging en landingsgestel

Alle besturingsorganen waren intact en voor zover kon worden nagegaan gangbaar tijdens de vlucht. Het wrakonderzoek wees in de richting van het neervallen van het vliegtuig in overtrokken toestand vanaf een relatief lage hoogte.
