ALGEMENE GEGEVENS

Nummer voorval: 2009028/2009029
Classificatie: Ongeval
Datum, tijd¹ voorval: 26 april 2009, 13.45 uur
Plaats voorval: Nabij zweefvliegveld Terlet (EHTL)

SAMENVATTING

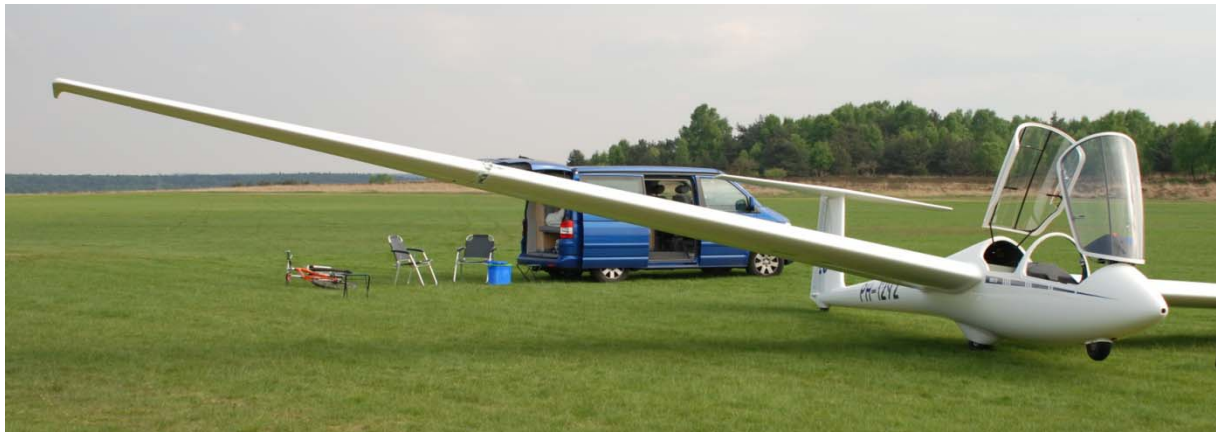
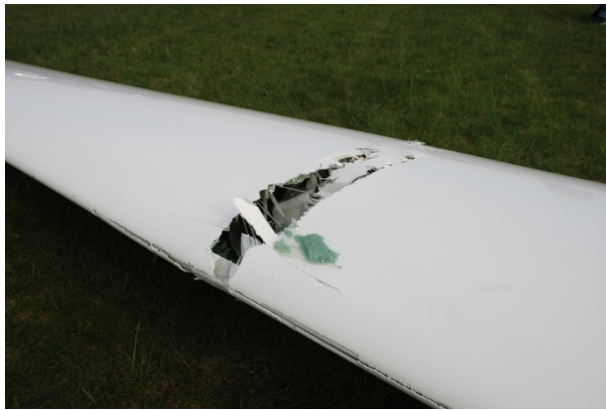
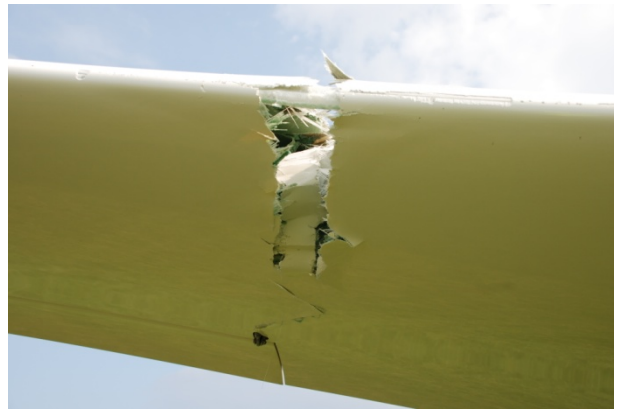
Figuren 1: schade PH-1292

PH-1292 werd ongeveer halverwege de rechtervleugel geraakt door de rechtervleugel van PH-871. Een deel van de voorrand van de vleugel van PH-1292 werd ingedrukt tot aan de hoofdligger. Door de botsing werd ongeveer 80 centimeter van de rechtervleugel van PH-871 afgeslagen. De schade aan PH-1292 en aan PH-871 wordt respectievelijk getoond in de figuren 1 en 2.

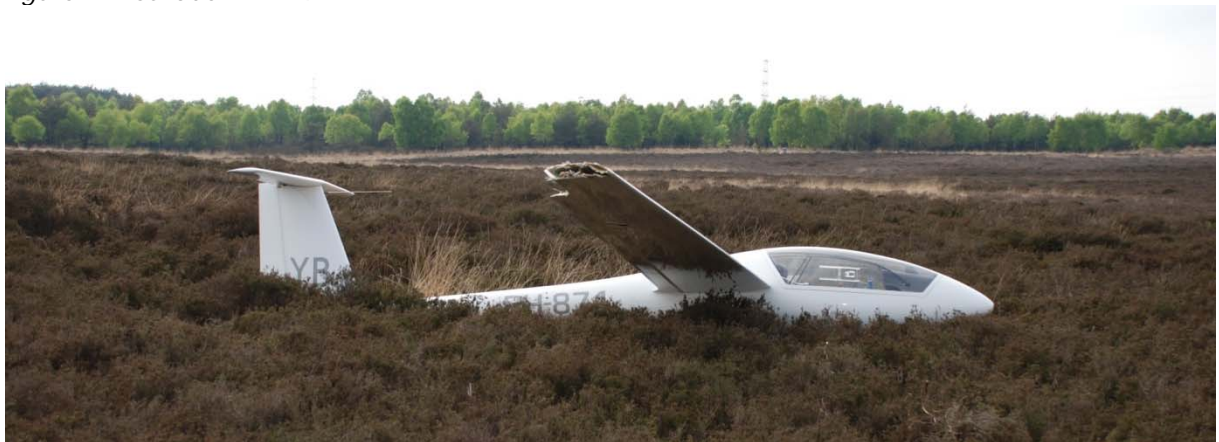
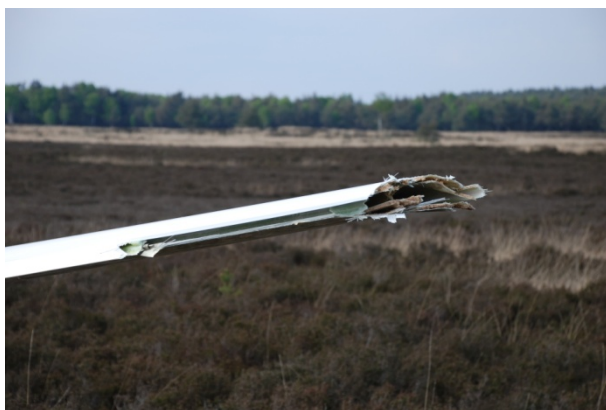
Figuren 2: schade PH-871

De bestuurder van PH-871 oordeelde dat het vliegtuig nog voldoende bestuurbaar was en besloot een noodlanding te maken in een nabijgelegen heideveld. Tijdens het uitrollen na de landing raakte PH-871 de grond met de rechtervleugel, waardoor het vliegtuig een grondzwaai maakte.

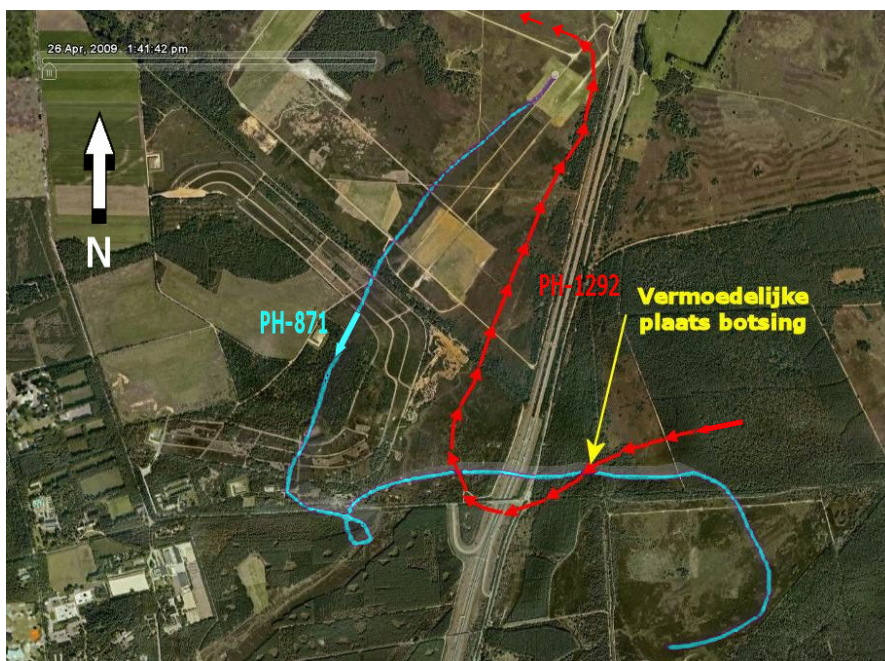
Figuur 3: het vluchtpatroon van beide vliegtuigen

De afgelegde koers van PH-871 werd vastgelegd door registratieapparatuur aan boord van het vliegtuig. De koers van PH-1292 is gereconstrueerd aan de hand van de verklaringen van de inzittenden.
