ALGEMENE GEGEVENS

Nummer voorval:	2009035
Classificatie:	Ongeval
Datum, tijd ¹ voorval:	25 mei 2009, 20.59 uur
Plaats voorval:	Vliegveld Midden-Zeeland (EHMZ)
Registratie:	PH-664
Type luchtvaartuig:	Schleicher ASK-13
Soort luchtvaartuig:	Zweefvliegtuig
Soort vlucht:	Lesvlucht
Fase van de vlucht:	Nadering
Schade aan luchtvaartuig:	Onherstelbaar beschadigd
Aantal bemanningsleden:	Twee
Aantal passagiers:	Geen
Persoonlijk letsel:	Eén overleden; één zwaargewond
Overige schade:	Geen
Lichtcondities:	Daglicht

SAMENVATTING

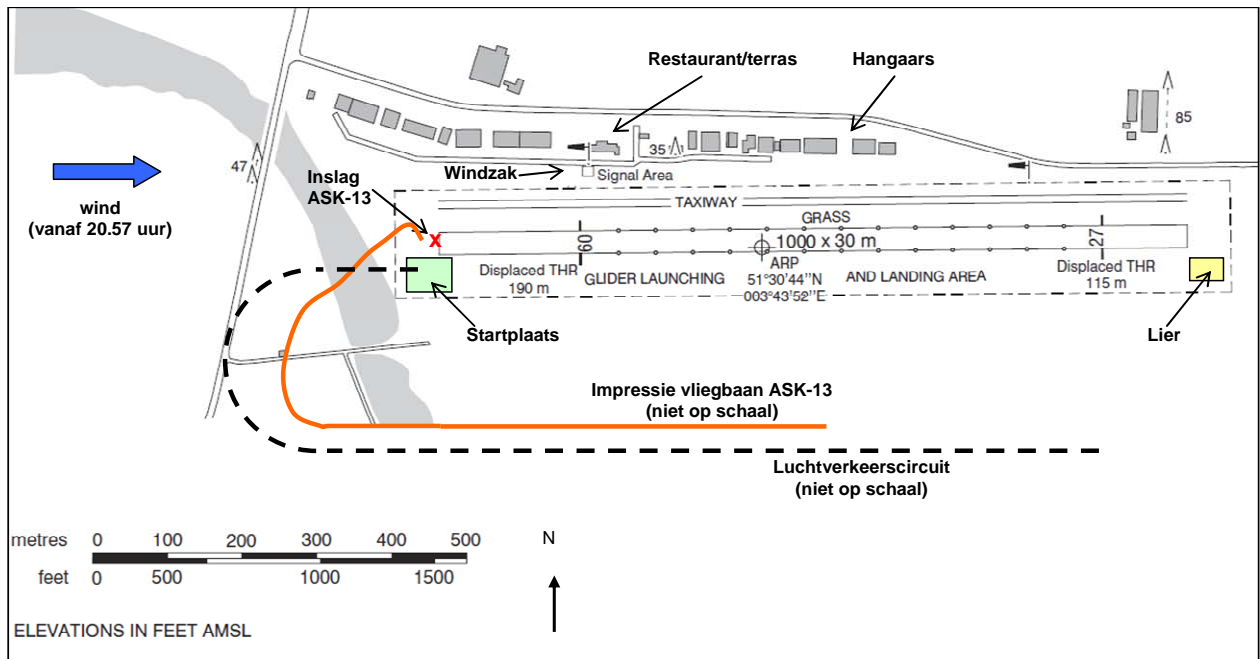
Figuur 1: overzichtkaart vliegveld Midden-Zeeland

Figuur 1 laat een overzichtskartaal zien van het vliegveld met de opstelplaats van de lier, de startplaats, het luchtverkeerscircuit, de hangaars, de ongevalslocatie en de windrichting ten tijde van het ongeval.

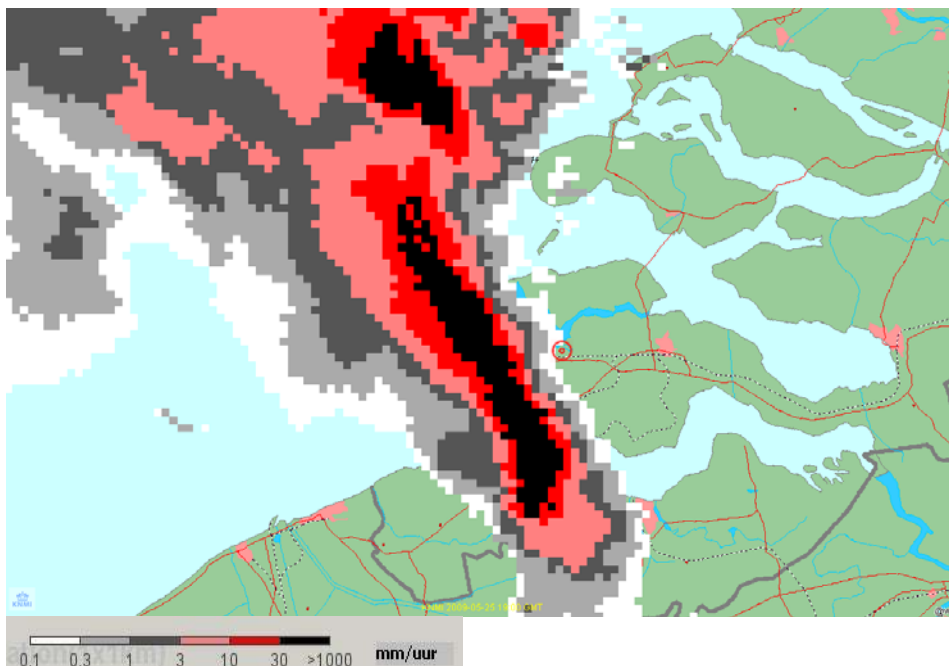
Figuur 2: beeld van de neerslagradar om 21.00 uur (bron: KNMI)

Figuur 2 toont het beeld van de neerslagradar van het KNMI van 21.00 uur. De locatie van het vliegveld Midden-Zeeland wordt aangegeven door de rode stip en cirkel.
