ALGEMENE GEGEVENS

Nummer voorval:	2009036
Classificatie:	Ongeval
Datum, tijd ¹ voorval:	29 mei 2009, 12.48 uur
Plaats voorval:	Zweefvliegveld Malden
Registratie:	D-KFGW
Type luchtvaartuig:	Schempp-Hirth Ventus 2cT
Soort luchtvaartuig:	Zweefvliegtuig
Soort vlucht:	Overlandvlucht
Fase van de vlucht:	Start
Schade aan luchtvaartuig:	Ernstig
Aantal bemanningsleden:	Eén
Aantal passagiers:	Geen
Persoonlijk letsel:	Geen
Overige schade:	Geen
Lichtcondities:	Daglicht

SAMENVATTING

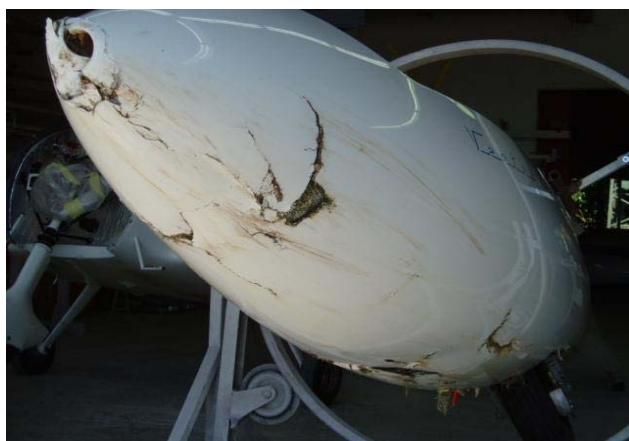
De schade aan het zweefvliegtuig na het ongeval bestond uit scheuren en gaten in de onderkant van de voorzijde van de romp; zie illustratie 1. Het spant waar de stuurknuppel aan vastzat was gedelamineerd en het hoofdspant was gestuikt. Tevens was er schade aan de onderzijde van de staartboom vlak voor het kielvlak.

Illustratie 1: schade aan de voorzijde van de romp
