ALGEMENE GEGEVENS

Nummer voorval:	2009040
Classificatie:	Ongeval
Datum, tijd ¹ voorval:	31 mei 2009, 15.35 uur
Plaats voorval:	Zweefvliegveld Veendam
Registratie:	PH-983
Type luchtvaartuig:	Glaser-Dirks DG-500M
Soort luchtvaartuig:	Motorzweefvliegtuig
Soort vlucht:	Overlandvlucht
Fase van de vlucht:	Start
Schade aan luchtvaartuig:	Zwaar
Aantal bemanningsleden:	Eén
Aantal passagiers:	Eén
Persoonlijk letsel:	Geen
Overige schade:	Geen
Lichtcondities:	Daglicht

SAMENVATTING

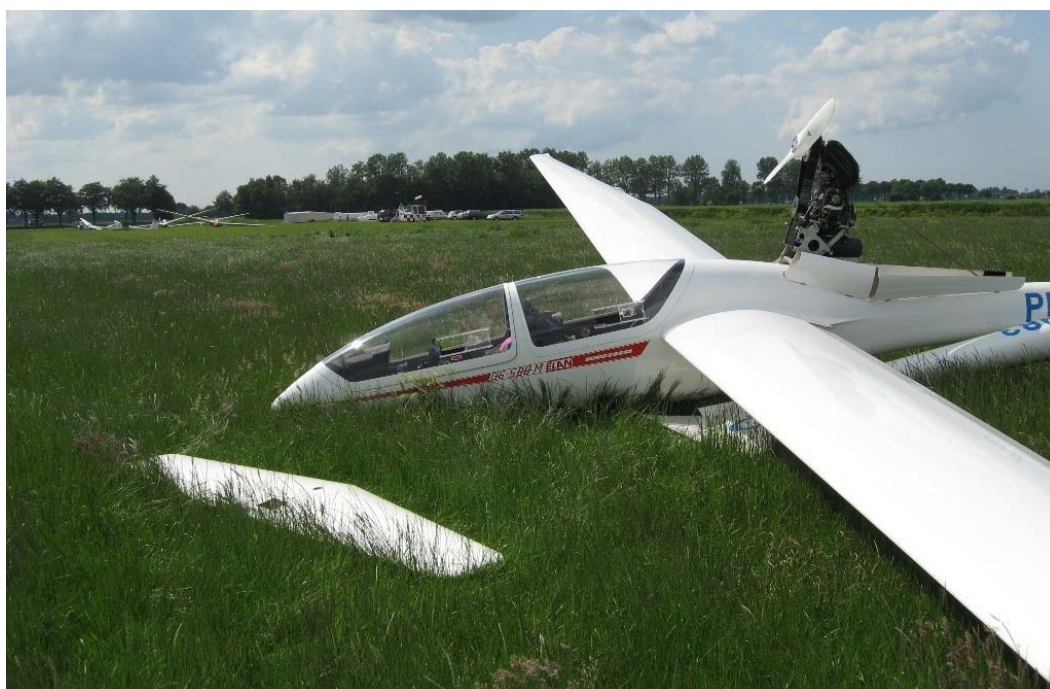
Foto 1: het motorzweefvliegtuig na de grondzwaai

Na het voorval had het vliegtuig zware schade aan de romp en de staart. De staartboom was achter de vleugels doormidden gebroken en naar voren geklapt en het horizontale staartvlak was van de staart afgebroken.

Het ongeval is veroorzaakt door een oneffenheid in de grasbaan. Hierdoor raakte het vliegtuig tijdens de start met de linkervleugeltip de grond, met als gevolg een grondzwaai.
