## HETELUCHTBALLON LOSGEBROKEN VAN ANKER

Nummer voorval:	2009042
Classificatie:	Ongeval
Datum, tijd <sup>1</sup> voorval:	6 juni 2009, 20.15 uur
Plaats voorval:	Amersfoort
Registratie:	PH-WBU
Type luchtvaartuig:	Cameron Z425LW
Soort luchtvaartuig:	Heteluchtballon
Soort vlucht:	Passagiersvaart
Fase van de vlucht:	Start
Schade aan luchtvaartuig:	Karabijnhaak open gebogen
Overige schade:	Geen
Aantal bemanningsleden:	Eén
Aantal passagiers:	Vijftien
Persoonlijk letsel:	Eén passagier met gebroken arm, bestuurder een hoofdwond
Lichtcondities:	Daglicht

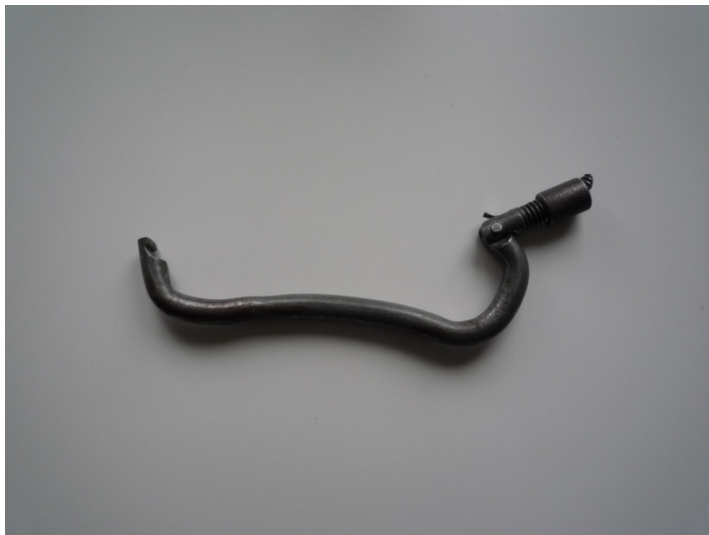
*Figuur 1: de open gebogen karabijnhaak*

Bij het ongeval bleek dat de karabijnhaak was open gebogen. De maximale waarde voor de belasting van de betrokken karabijnhaak is circa 2500 kg. Deze waarde wordt gegeven voor een nieuwe karabijnhaak die op een correcte manier wordt gebruikt. Door gebruik en het niet goed vastdraaien van de sluitmoer neemt de waarde af. Bovendien moet deze waarde worden

gereduceerd met een veiligheidsfactor (5 à 7). De toegestane belasting komt daarmee uit op hooguit 500 kg.

De karabijnhaak van de ankerlijn boog open. Hierdoor schoot de lijn los en schoof de mand enkele meters weg en kantelde.

Het is niet te achterhalen of de sluitmoer goed is aangedraaid. Wel kan worden vastgesteld dat de open gebogen karabijnhaak vele malen is gebruikt bij voorgaande vaarten, waardoor de sterkte van de haak is afgenomen. Het is aannemelijk dat te grote trekkrachten van toepassing waren op de karabijnhaak, waardoor deze is open gebogen.

Na het ongeval is de eigenaar van de heteluchtballon nieuwe ankerlijnen en zwaardere karabijnhaken gaan gebruiken. Tevens worden de karabijnhaken met een interval van twee jaar vervangen.
