## ALGEMENE GEGEVENS

Nummer voorval:	2009048
Classificatie:	Ongeval
Datum, tijd <sup>1</sup> voorval:	26 juni 2009, 20.15 uur
Plaats voorval:	Vliegveld Malden
Registratie:	PH-1108
Type luchtvaartuig:	DG-500/20 Elan
Soort luchtvaartuig:	Zweefvliegtuig
Soort vlucht:	Lokale vlucht
Fase van de vlucht:	Lierstart
Schade aan luchtvaartuig:	Zwaar
Aantal bemanningsleden:	Eén
Aantal passagiers:	Eén
Persoonlijk letsel:	Geen
Overige schade:	Geen
Lichtcondities:	Daglicht

## SAMENVATTING

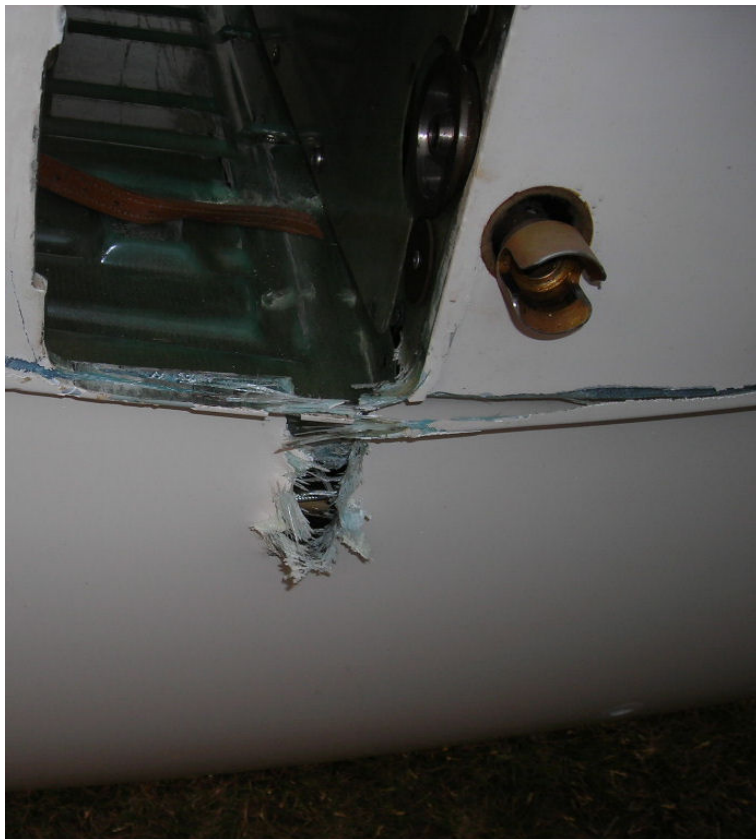
Het vliegtuig raakte zwaar beschadigd. Er zat een gat in de romp, de romp-vleugelovergang was gebroken en het onderlaminaat van de linkervleugel was over een groot stuk losgekomen van de ligger en de ribben. Binnenin de romp was de beplating op diverse plaatsen gescheurd en het besturingsmechanisme van de remkleppen en de welvingskleppen was ontzet.

*Figuur 1: schade aan de linkerkant van de romp*

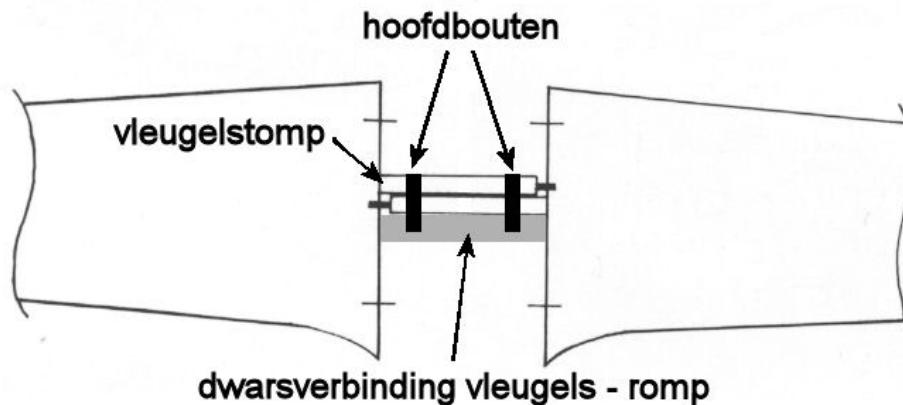
Figuur 2: vleugel-rompbevestiging in de normale situatie

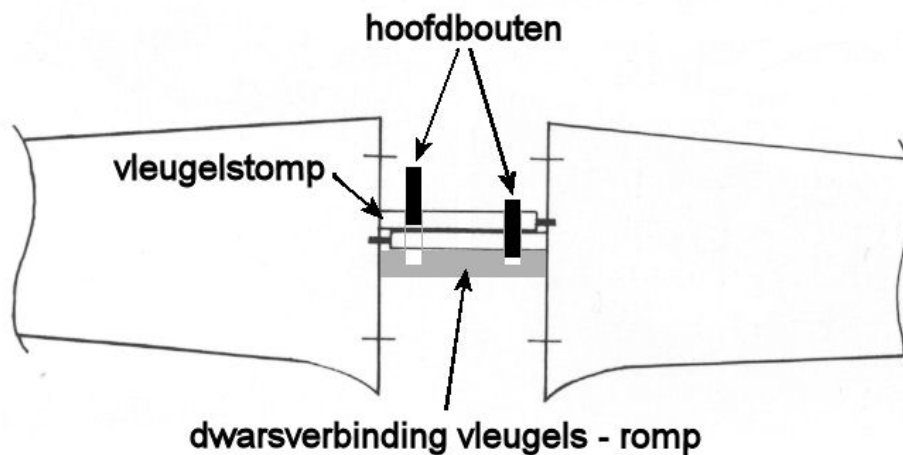
Figuur 3: vleugel-rompbevestiging tijdens het ongeval

Na de landing bleek dat de linkerhoofdbout zover naar voren was gekomen dat beide vleugelstompen aan de linkerkant niet meer met elkaar waren verbonden (zie figuren 3 en 4). De rechterhoofdbout was ongeveer één centimeter naar voren gekomen maar dat was niet voldoende om de verbinding met de dwarsverbinding van de romp te verbreken. Doordat de linkerhoofdbout los zat, en de vleugelstomp van de rechtervleugel naar beneden kon bewegen, kon de rechtervleugel naar boven scharnieren waarbij de vleugelstomp van de rechtervleugel schade aan het vliegtuig veroorzaakte. De omhooggaande beweging van de rechtervleugel werd gestopt toen de vleugelstomp het besturingsmechanisme van de remkleppen, de welvingskleppen en het hoogteroer raakte. Dit verklaarde de blokkade van de remkleppen en de welvingskleppen en de beperkingen in het bedienen van het hoogteroer.

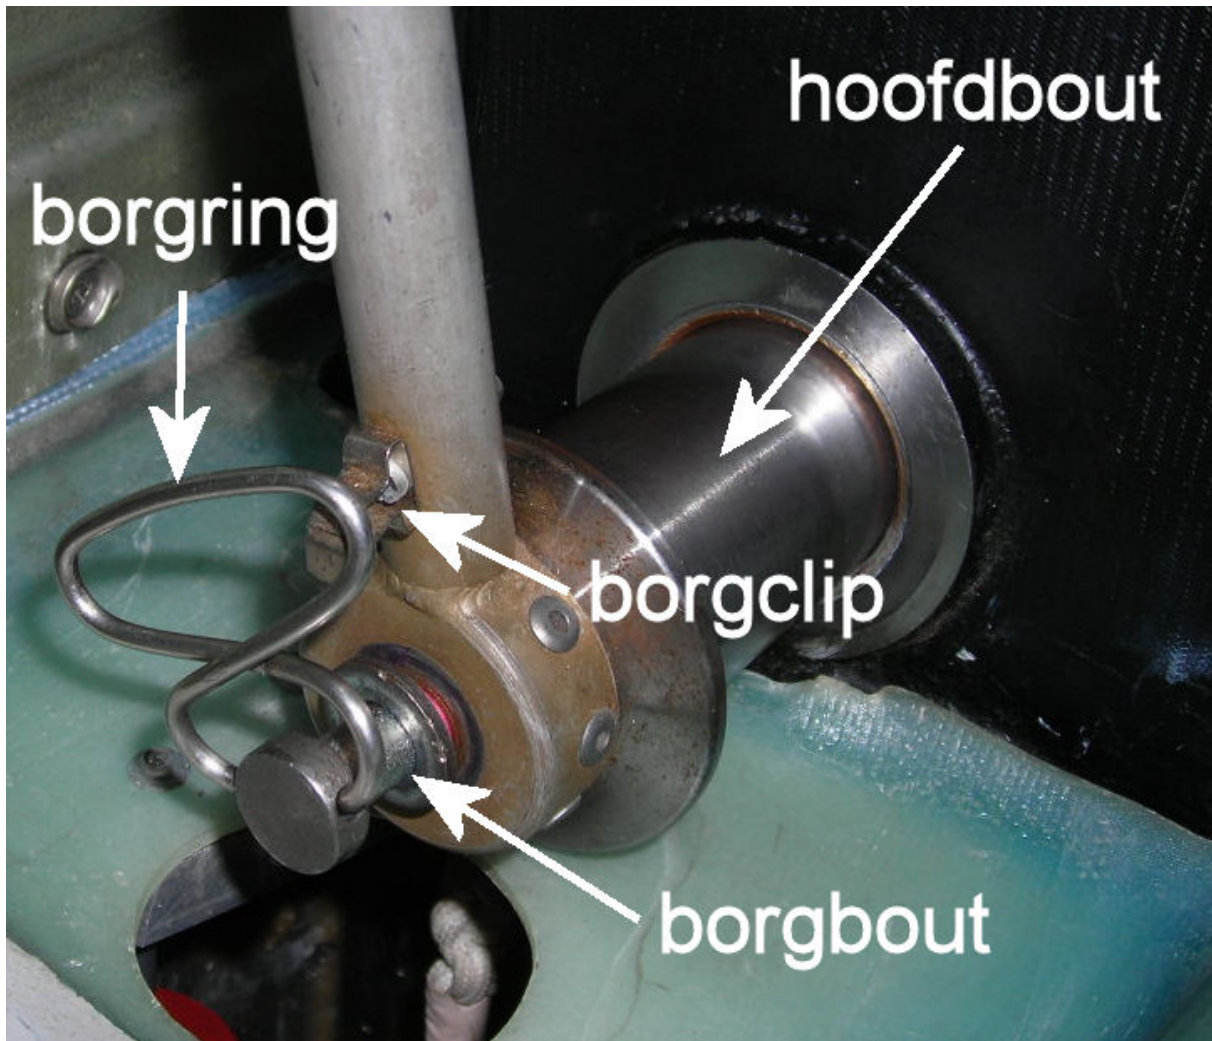
*Figuur 4: situatie van de linkerhoofdbout zoals aangetroffen na de landing*

Het ongeval werd ingeleid doordat de hoofdbouten bij het monteren van de vleugels niet waren geborgd. Tijdens de zesentwintigste start na de montage van de vleugels kwam de linkerhoofdbout los waarna de rechtervleugel omhoog kwam en schade aan de vliegtuigconstructie en de besturingsmechanismen veroorzaakte.
