## ALGEMENE GEGEVENS

Nummer voorval:	2009051
Classificatie:	Ongeval
Datum, tijd <sup>1</sup> voorval:	30 juni 2009, 16.45 uur
Plaats voorval:	Kloosterhaar
Registratie:	D-2786
Type luchtvaartuig:	Rolladen Schneider LS8-18
Soort luchtvaartuig:	Zweefvliegtuig
Soort vlucht:	Overlandvlucht
Fase van de vlucht:	Landing
Schade aan luchtvaartuig:	Onherstelbaar beschadigd
Aantal bemanningsleden:	Eén
Aantal passagiers:	Geen
Persoonlijk letsel:	Zwaar
Overige schade:	Geen
Lichtcondities:	Daglicht

## SAMENVATTING

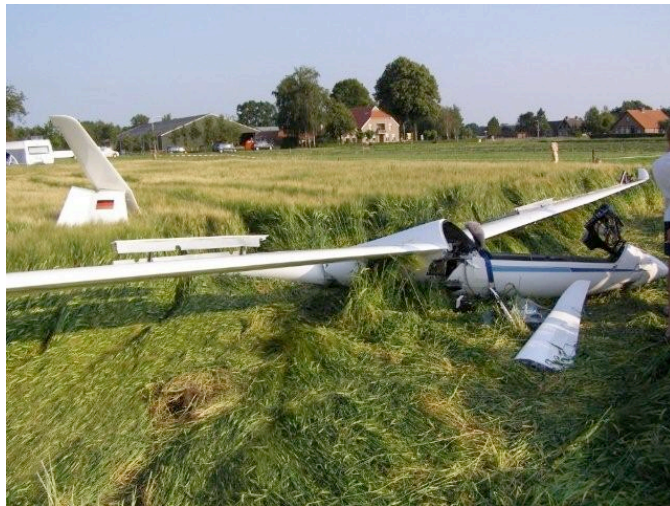
Tijdens de eindnadering voor een buitenlanding maakte de bestuurder een bocht van 360 graden om hoogte te verliezen. Daarbij raakte het vliegtuig in een tolvlucht waarna het ongecontroleerd en hard neerkwam in een graanveld. De bestuurder raakte zwaar gewond en het vliegtuig zwaar beschadigd.

Hij besloot daarom een bocht van 360 graden te maken om extra hoogte te verliezen. Gedurende het draaien, keek de bestuurder regelmatig over de schouder om het beoogde landingsterrein in het zicht te houden. Hij verklaarde dat hij daarbij mogelijk niet voldoende op de snelheid van het vliegtuig heeft gelet wat resulteerde in een te lage snelheid. De rechtervleugel raakte overtrokken en het vliegtuig kwam in een tolvlucht. De bestuurder was niet meer in staat om de situatie te herstellen en het vliegtuig kwam hard neer in een graanveld. Daarbij raakte de rechtervleugeltip de grond het eerst en brak af. Vervolgens sloeg het vliegtuig draaiend om de topas met de onderkant van de neus tegen de grond en kwam tot stilstand. Het vliegtuig raakte zwaar beschadigd en de bestuurder zwaargewond.

*Figuur 1: D-2786 na het ongeval*
