VAN TAXIBAAN GERAAKT

Nummer voorval:	2009062
Classificatie:	Incident
Datum, tijd ¹ voorval:	2 augustus 2009, 14.36 uur
Plaats voorval:	Maastricht Aachen Airport
Registratie luchtvaartuig:	PH-AAY
Type luchtvaartuig:	Airbus A320-232
Soort vlucht:	Commerciële passagiersvlucht
Fase van de vlucht:	Taxiën
Schade aan luchtvaartuig:	Licht
Aantal bemanningsleden:	Twee cockpitbemanning, vier cabinebemanning
Aantal passagiers:	58
Persoonlijk letsel:	Geen
Overige schade	Een lamp van de baanrandverlichting
Lichtcondities:	Daglicht

SAMENVATTING

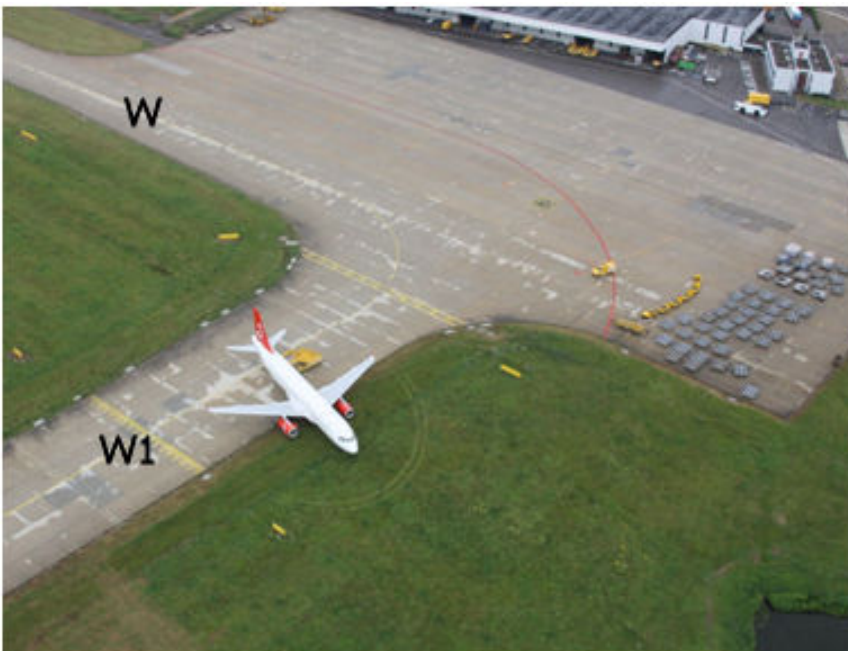
Het vliegtuig draaide daarna om het linkerhoofdlandingsgestel heen. Het kwam tot stilstand met de romp in een ongeveer loodrechte positie ten opzichte van de rand van de taxibaan en met het rechteronderstel nog net op de rand van het taxibaanoppervlak. Zie afbeelding 1.

De passagiers en de bemanning hebben na 20 minuten het toestel verlaten via een trap die aan de linkerachterzijde van het vliegtuig werd opgesteld. De passagiers en de bemanningsleden hebben geen letsel opgelopen. De wielen van het linkerhoofdlandingsgestel raakten licht beschadigd. Een lamp van de randverlichting van de taxibaan was kapot en het stuk gras naast de taxibaan was enigszins beschadigd.

Afbeelding 1: luchtfoto na het voorval (bron: Luchtvaartpolitie)
