ALGEMENE GEGEVENS

Nummer voorval:	2009066
Classificatie:	Ongeval
Datum, tijd ¹ voorval:	18 augustus 2009, 16.09 uur
Plaats voorval:	Wehl
Registratie:	PH-1210
Type luchtvaartuig:	Discus 2b
Soort luchtvaartuig:	Zweefvliegtuig
Soort vlucht:	Overlandvlucht
Fase van de vlucht:	Landing
Schade aan luchtvaartuig:	Zwaar
Aantal bemanningsleden:	Eén
Aantal passagiers:	Geen
Persoonlijk letsel:	Geen
Overige schade:	Geen
Lichtcondities:	Daglicht

SAMENVATTING

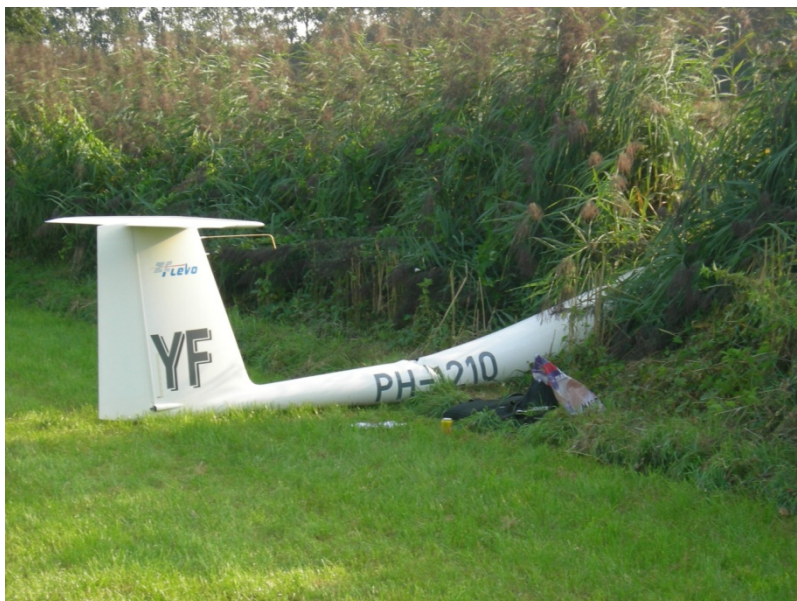
Figuur 1: PH-1210 na het ongeval

Tijdens de eindnadering voor een buitenlanding liet de bestuurder de snelheid te hoog oplopen waardoor de aanraking met de grond 40 meter voor het einde van het veld plaatsvond. Het gekozen veld was niet groot genoeg om het vliegtuig tijdig te stoppen. Het vliegtuig raakte zwaar beschadigd door aanraking met obstakels.

De bestuurder verklaarde dat na de laatste bocht voor het oplijnen met het beoogde landingsveld de snelheid iets te laag was. Hierdoor was een correctie noodzakelijk. Met driekwart tot vol remkleppen geselecteerd, gebruikte hij een hekje voor het veld als mikpunt. Tijdens het afronden constateerde de bestuurder dat de snelheid te hoog was waardoor hij vol remkleppen geselecteerd hield. Het vliegtuig had echter zoveel snelheid dat de aanraking met de grond ongeveer 40 meter voor het einde van het veld plaatsvond. De bestuurder verklaarde dat ondanks maximaal remmen en vol remkleppen het niet mogelijk was het vliegtuig tijdig tot stilstand te brengen. De neus van het toestel raakte met ongeveer 30 tot 40 kilometer per uur een houten paaltje en schoot het hoge riet in. Na tot stilstand te zijn gekomen, bleek de neus van het vliegtuig over een droge sloot te zijn geschoten waardoor de cockpit en het hoofdwiel boven de sloot hingen. Ook constateerde hij dat het op dat moment windstil was, terwijl hij een zwakke tegenwind verwachtte. De schade aan het vliegtuig bestond uit een gebarsten cockpitkap, een gebroken romp ongeveer twee meter voor het stabilo en diverse kleinere beschadigingen aan neus en vleugels. De bestuurder bleef ongedeerd op een kleine snijwond op het voorhoofd na.
