ALGEMENE GEGEVENS

Nummer voorval:	2009073
Classificatie:	Ernstig incident
Datum, tijd ¹ voorval:	1 september 2009, 19.59 uur
Plaats voorval:	Amsterdam Schiphol Airport
Registratie luchtvaartuig:	G-LEAA
Type luchtvaartuig:	Cessna 510 Mustang Citation
Soort luchtvaartuig:	Tweemotorig straalvliegtuig
Soort vlucht:	Chartervlucht
Fase van de vlucht:	Oplijnen baan 22
Schade aan luchtvaartuig:	Geen
Aantal bemanningsleden:	Twee
Aantal passagiers:	Geen
Persoonlijk letsel:	Geen
Overige schade:	Geen
Lichtcondities:	Daglicht

SAMENVATTING

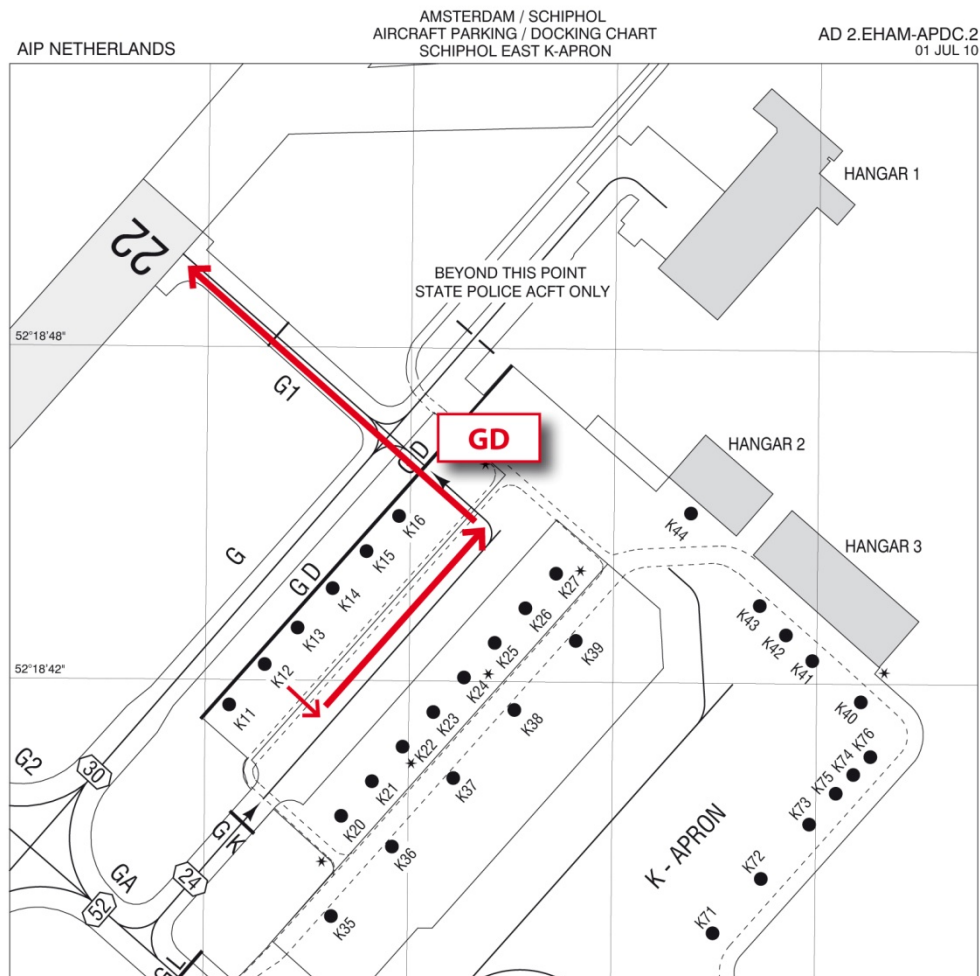
Figuur 1: overzicht K-platform, taxibaan en begin van baan 22 op Amsterdam Schiphol Airport

Vervolgens kreeg de bemanning toestemming van het KLM Jet Center³ om te taxiën van parkeerpositie K12 naar punt GD (zie figuur 1).

Op Amsterdam Schiphol Airport zijn procedures van kracht bij beperkte zichtomstandigheden. Het gebruik van stopbars, rode lichten voor een baan, is daar een onderdeel van. Deze stopbars bevinden zich op taxibaan G1 (zie figuur 1) maar waren niet ontstoken, omdat er geen sprake was van beperkte zichtomstandigheden. De lichten van de stopbars hebben voor de bemanning van G-LEAA niet als barrière kunnen fungeren voor het oprijden van baan 22.
