LINKERHOOFDLANDINGSGESTEL AFGEBROKEN

Nummer voorval:	2009076
Classificatie:	Ongeval
Datum, tijd ¹ voorval:	9 september 2009, 11.16 uur
Plaats voorval:	Groningen Airport Eelde (EHGG)
Registratie luchtvaartuig:	D-IIYY
Type luchtvaartuig:	Cessna 421
Soort luchtvaartuig:	Tweemotorig propellervliegtuig
Soort vlucht:	Chartervlucht
Fase van de vlucht:	Landing
Schade aan luchtvaartuig:	Zwaar
Aantal bemanningsleden:	Twee
Aantal passagiers:	Geen
Persoonlijk letsel:	Geen
Overige schade:	Geen
Lichtcondities:	Daglicht

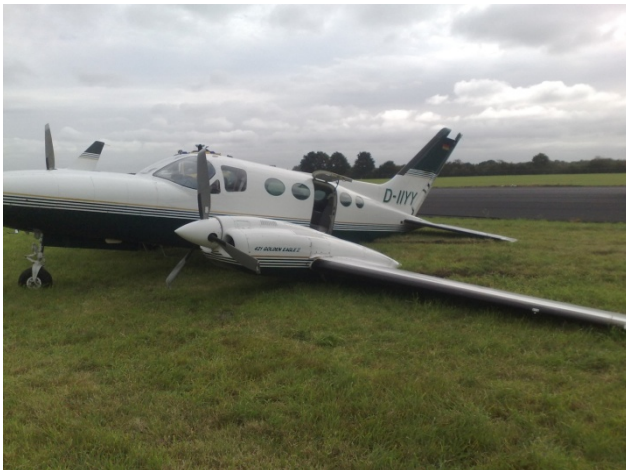
Tijdens de landing op baan 05 van Groningen Airport Eelde bezweek het linkerhoofdlandingsgestel. Het vliegtuig draaide naar links en kwam naast de baan in het gras tot stilstand op zijn linkervleugel. Het linkerhoofdlandingsgestel was afgebroken. Beide piloten bleven ongedeerd.

Figuur 1: D-IIYY na het ongeval

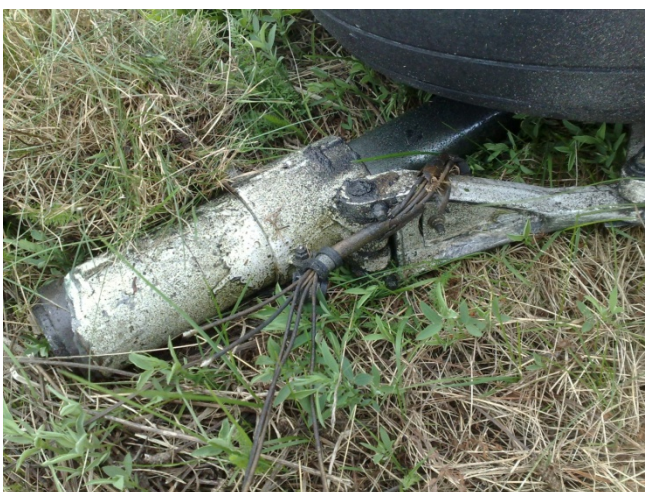
De initiële beoordeling van de schade liet zien dat de buitenste buis van het linkerhoofdlandingsgestel was bezweken. In deze buis was een scheur aanwezig die de sterkte van het landingsgestel had verzwakt. De scheur kan zijn veroorzaakt door inwendige putcorrosie die aanwezig was op de buis. Uiteindelijk heeft de belasting op de buitenste buis tijdens de landing ervoor gezorgd dat deze bezweek, wat resulteerde in het afbreken van het landingsgestel.

Figuur 2: de bezweken buitenste buis van het linkerhoofdlandingsgestel
