## VLIEGTUIG VERONGELUKT KORT NA DE START

Nummer voorval:	2009083
Classificatie:	Ongeval
Datum, tijd <sup>2</sup> voorval:	16 oktober 2009, 08.24 uur
Plaats voorval:	Weert
Registratie:	PH-RUL
Type luchtvaartuig:	Pilatus PC-12/47E
Soort luchtvaartuig:	Eenmotorig propellervliegtuig
Soort vlucht:	Zakenvlucht
Fase van de vlucht:	Stijgvlucht
Schade aan luchtvaartuig:	Vernield
Aantal bemanningsleden:	Een
Aantal passagiers:	Een
Persoonlijk letsel:	Beide inzittenden overleden
Overige schade:	Milieuschade aan bodem (verontreiniging door kerosine)
Lichtcondities:	Daglicht

Na de start vanaf baan 21<sup>3</sup> van het vliegveld Budel (Kempen Airport, EHBD) maakte de PH-RUL een linkerbocht en begon de stijgvlucht. Kort daarna maakte het vliegtuig een rechterbocht gevolgd door een steile daalvlucht. Ongeveer twee minuten na de start stortte het vliegtuig neer in de buurt van een boerderij. Beide inzittenden kwamen om het leven en het vliegtuig werd volledig vernield.

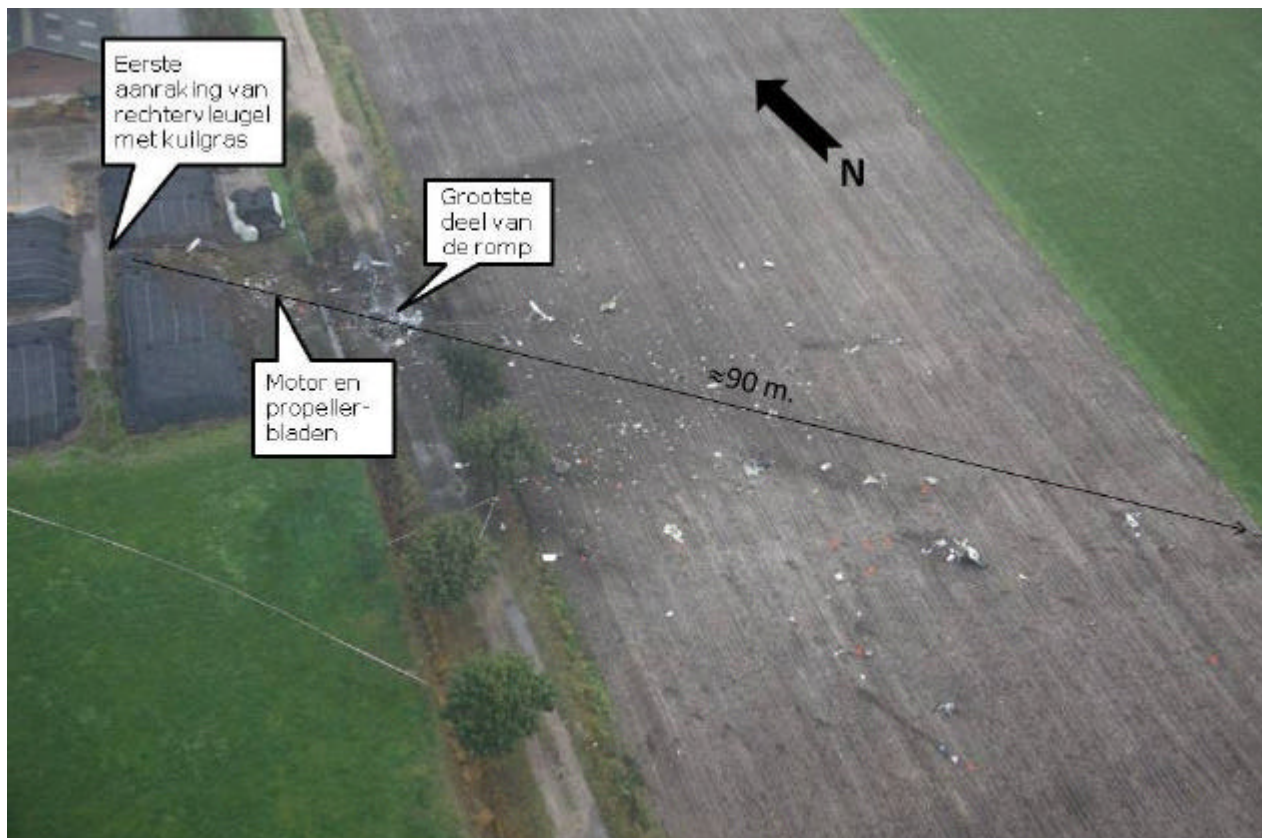
Het vliegtuig was neergekomen naast een boerderij. De eerste aanraking van het vliegtuig met de grond was met een stapel kuilgras. Deze stapel lag ten zuiden van de boerderij. Het afdekplastic was in de breedterichting gescheurd en aan het begin van de scheur lag een deel van de winglet van de rechtervleugel. Direct achter de berg kuilgras lagen de motor, de propeller-as en twee van de vier propellerbladen van het vliegtuig. Op de weg daarachter lag het grootste gedeelte van het vliegtuig. Dit gedeelte was volledig vernield en uitgebrand. In het weiland achter de weg lag een groot aantal vliegtuigonderdelen over een grote afstand verspreid. Gezien vanaf de plek in het kuilgras waar het vliegtuig het eerst de bodem had geraakt, waren de wrakdelen globaal in de richting van 155 graden verspreid tot over een lengte van ongeveer 90 meter.

Figuur 1: luchtfoto van de plaats van het ongeval (bron KLPD, Luchtvaartpolitie)

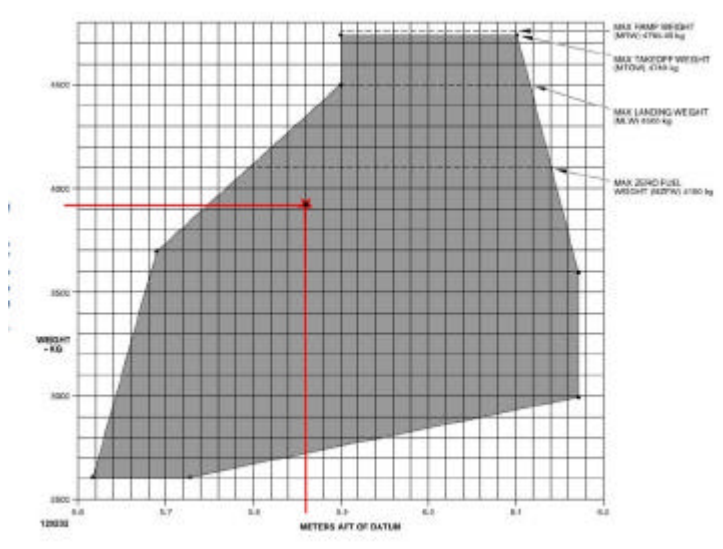
Uit de berekening waarbij de gewichten van de inzittenden en van de hoeveelheid brandstof zijn geschat, bleek dat het startgewicht van het vliegtuig ongeveer 3926 kg was. Het zwaartepunt lag op ongeveer 5,86 meter vanaf het referentiepunt.

Figuur 4: grafiek van het gewicht en zwaartepunt

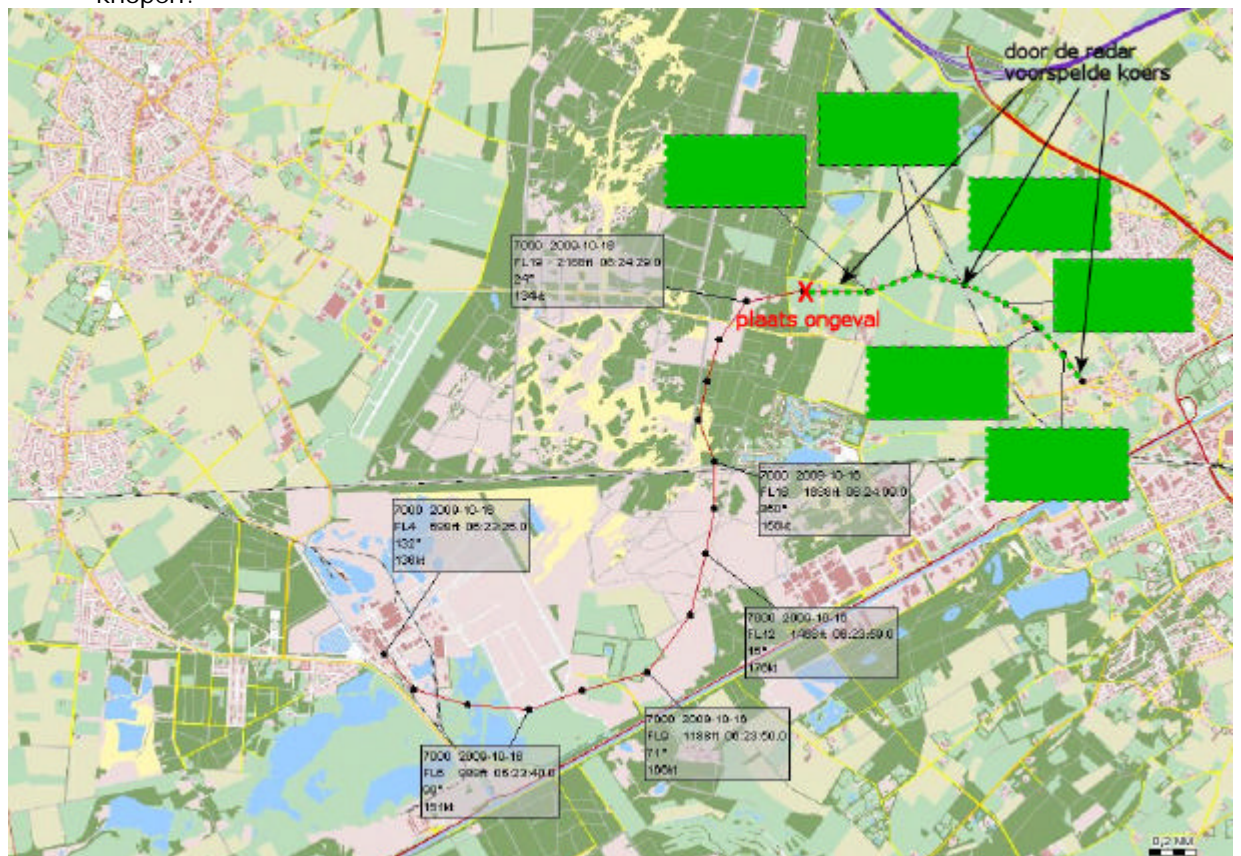
- Na het opstijgen, verschijnt de PH-RUL op de radartijd 06.23:26 UTC voor het eerst op het radarscherm.
- Het vliegtuig vliegt dan op een hoogte van 688 voet met een grondsnelheid van 136 (103)<sup>14</sup> knopen ten zuiden van het vliegveld Budel met een koers van 132°.
- Het vliegtuig maakt een linkerbocht van ongeveer 180° ten opzichte van de richting waarin het is opgestegen.
- Om 06.24:09 uur vliegt de PH-RUL ten westen van het vliegveld Budel op een hoogte van 1888 voet met een snelheid van 156 (189) knopen met een koers van 350°.
- De PH-RUL draait daarna nog iets door naar links en maakt vervolgens een scherpe bocht naar rechts.
- De laatste radaropname is gemaakt om 06.24:29 uur. De PH-RUL vliegt dan met een koers van 024° op een hoogte van 2188 voet met een snelheid van 134 (157) knopen.

Figuur 5: radarplot van de gevlogene koers van de PH-RUL<sup>15</sup> (bron LVNL)

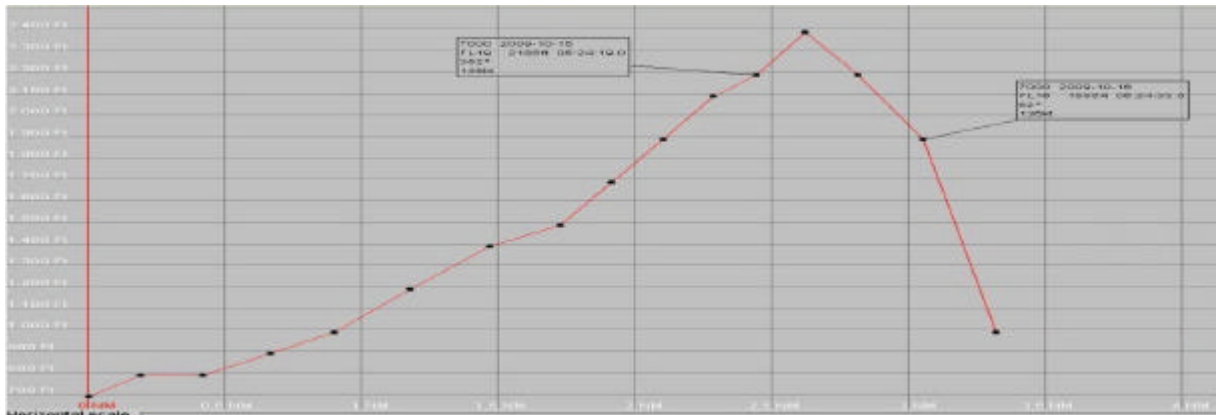
Van de vlucht is door de radar ook een hoogteprofiel gemaakt. Hieruit blijkt dat de PH-RUL om 06.24:19 in de stijgvlucht was. De volgende radaropname is om 06.24:33, de PH-RUL vloog op dat moment op een hoogte van 1888 voet en bevond zich toen in de daalvlucht.

Figuur 6: radarplot met het hoogteprofiel van de PH-RUL

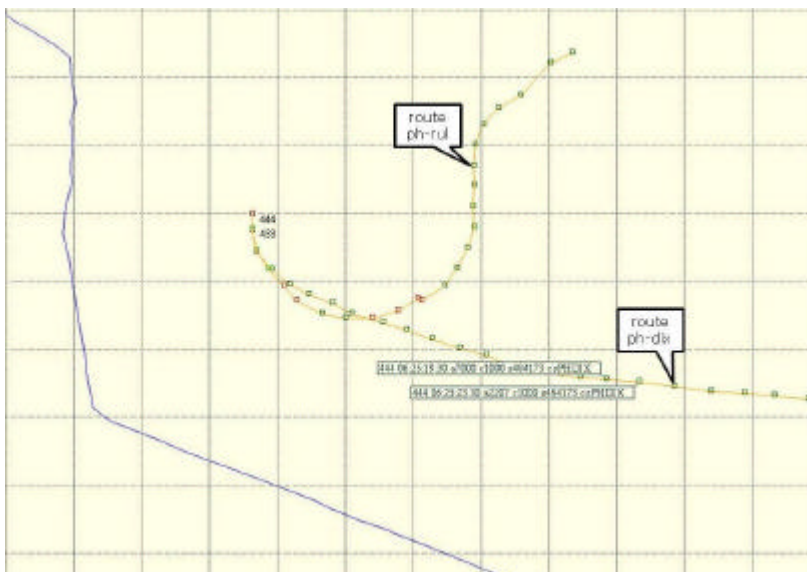
Uit de vergelijking van de radarbeelden van de PH-RUL en de PH-DIX blijkt dat de vliegtuigen een verschillende route volgen hoewel zij beide een klaring hadden om naar het navigatiepunt OSGOS te vliegen.

Figuur 7: radarplot van de koers van de PH-RUL en de PH-DIX (bron Dutch Mil)
