NOODLANDING DOOR NABIJHEID HELIKOPTER

Nummer voorval: 2009095
Classificatie: Ongeval
Datum, tijd² voorval: 30 april 2009, 18.45 uur
Plaats voorval: Scheveningen strand

Registratie: PH-9E9
Type luchtvaartuig: PapTeam PAP ROS 125 GB
Soort luchtvaartuig: Gemotoriseerde parachute
Soort vlucht: Lokale vlucht
Fase van de vlucht: Kruisvlucht
Schade aan luchtvaartuig: Aanzienlijk
Aantal bemanningsleden: Eén
Aantal passagiers: Geen
Persoonlijk letsel: Geen

Registratie: PH-RPZ
Type luchtvaartuig: MBB BO 105 CBS-4
Soort luchtvaartuig: Helikopter
Soort vlucht: Politievlucht
Fase van de vlucht: Kruisvlucht
Schade aan luchtvaartuig: Geen
Aantal bemanningsleden: Twee

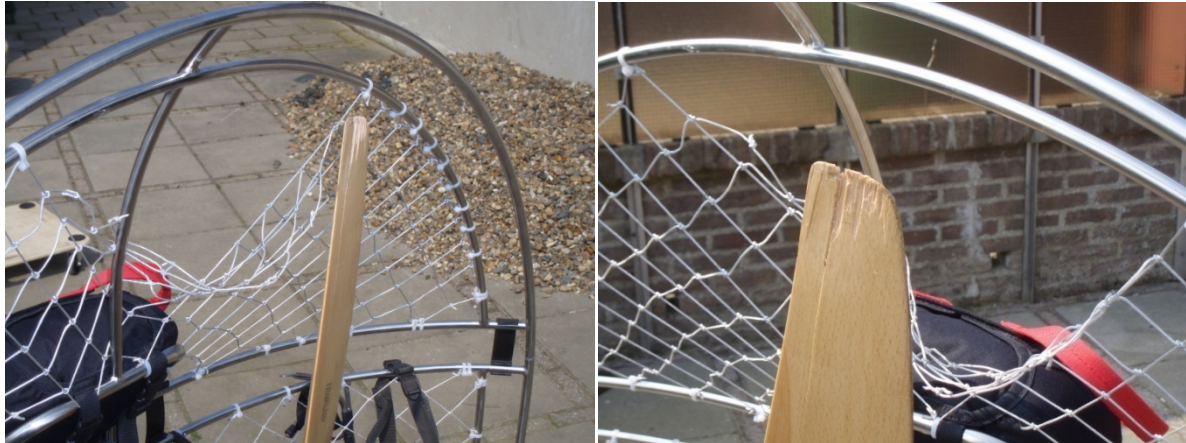
De PH-9E9 kon, aldus de rapportage van de plaatselijke politie, niet meer opstijgen. De propeller en de kooi, die de bestuurder afschermt van de propeller, bleken beschadigd. Ook had het net dat om de kooi was gespannen, losgelaten (zie figuur 1 en 2).

Figuur 1 en 2: detailschade propeller en net PH-9E9 na het ongeval (bron: eigenaar)

Uit het overzicht van het KNMI blijkt dat de wind op de hoogte waarop de luchtvaartuigen zich bevonden vrij zwak was en dat er geen turbulentie was. Dit had tot gevolg dat de door de helikopter gegenereerde wervelingen niet snel "uit elkaar waaiden". Geconcludeerd wordt dat de door de helikopter veroorzaakte wervelingen er waarschijnlijk voor hebben gezorgd dat het scherm kortstondig (gedeeltelijk) inklapte. Op het moment dat het ingeklapte scherm weer opende werd de opgelopen verticale snelheid abrupt afgeremd. Het is aannemelijk dat hierbij zodanige krachten zijn opgetreden dat de propellerbladen de propellerkooi hebben geraakt, waardoor de beschadigingen zijn ontstaan.
