ALGEMENE GEGEVENS

Nummer voorval:	2010003
Classificatie:	Ongeval
Datum, tijd ¹ voorval:	3 januari 2010, 14.55 uur
Plaats voorval:	Vliegveld Hilversum
Registratie:	PH-VHC
Type luchtvaartuig:	Tecnam P2002-JF
Soort luchtvaartuig:	Eénmotorig vliegtuig
Soort vlucht:	Overland
Fase van de vlucht:	Landing
Schade aan luchtvaartuig:	Zwaar
Aantal bemanningsleden:	Eén
Aantal passagiers:	Eén
Persoonlijk letsel:	Geen
Overige schade:	Geen
Lichtcondities:	Daglicht

SAMENVATTING

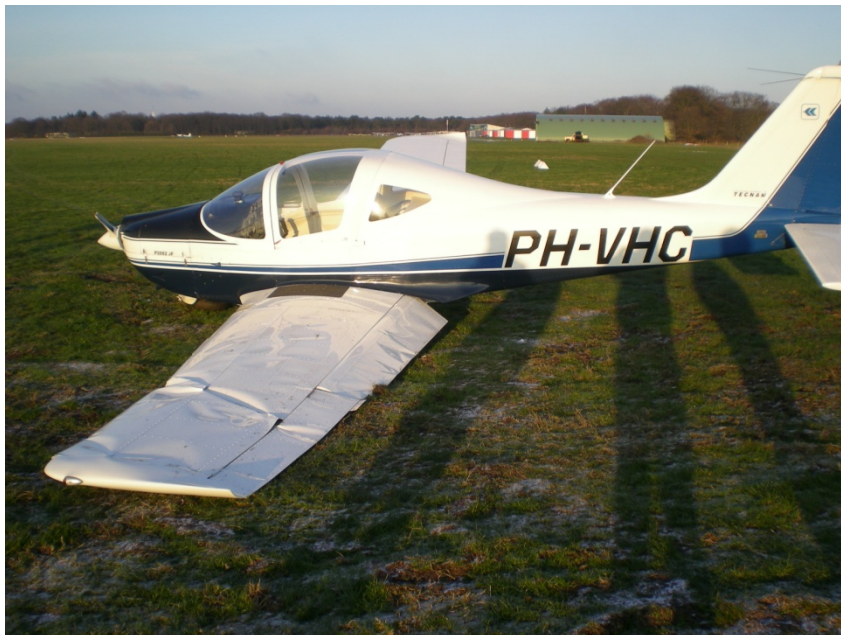
Na de landing op vliegveld Hilversum was de bestuurder niet in staat te remmen. In een poging een achterliggende sloot te vermijden, maakte de bestuurder aan het einde van baan 13 een rechterbocht, waarbij het vliegtuig door zijn linker landingsgestel zakte en de propeller tegen de grond sloeg.

doorstart een goede optie was. Hij besloot dit echter niet te doen, omdat al 2/3 deel van de baan was afgelegd. Omdat het einde van de baan naderde en de snelheid nog dermate hoog was dat het vliegtuig niet binnen de resterende baanlengte tot taxiselheid kon worden gebracht, besloot de bestuurder een rechterbocht te maken. Onder de druk die ontstond bij het maken van deze bocht, brak het linkerlandingsgestel af, waardoor de propeller, de motorophanging en het neuswiel beschadigd raakten. De bestuurder en de passagier konden het vliegtuig ongedeerd verlaten.

Afbeelding 1: PH-VHC na het ongeval
